Maître d'Ouvrage :
 CRETEIL HABITAT-SEMIC
 7, Rue des Ecoles
 94 000 CRETEIL

PROJET : PROJET DE RENOUELEMENT URBAIN du MONT-MESLY (Nord)

TITRE PLAN : SCHEMA D'INTENSION POUR LA GESTION DES EAUX PLUVIALES

PROJET DE RENOVATION URBAINE CRETEIL, HAUT MONT-MESLY Pre-diagnostic-faune/flore

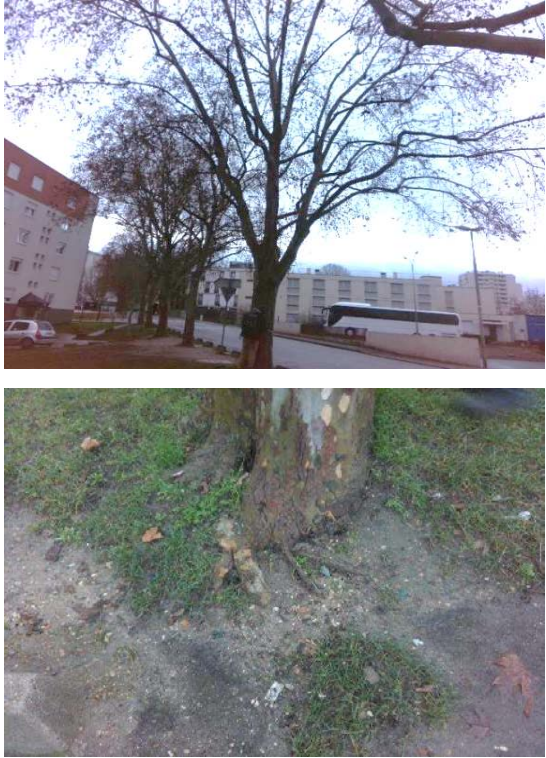
<p>Identification : Platanus x hispanica (platane à feuilles d'érable)</p> <p>Nombre de sujet(s) : 1</p> <p>Stade physiologique : Adulte</p> <p>Hauteur de l'arbre (m) : 10_à_15_m</p> <p>Diamètre du tronc (cm) : 59</p> <p>Mode de gestion : Semi-libre</p> <p>Environnement : Voirie,Chemin_piéton,Parc-jardin</p> <p>Situation : Alignement</p> <p>Arbres remarquable ? Non</p> <p>Qualité de sol : Moyen</p> <p>Indice de vigueur : Moyen</p> <p>Défauts identifiés : Racines_-_apparentes,Charpentière_-_mauvaise_coupe,Racines_-_coupées,Branches_-_mauvaises_coupes,Branches_-_cassées</p> <p style="font-size: small; color: gray;">< Photo d'un défaut relevé ou détail sur sujet</p>

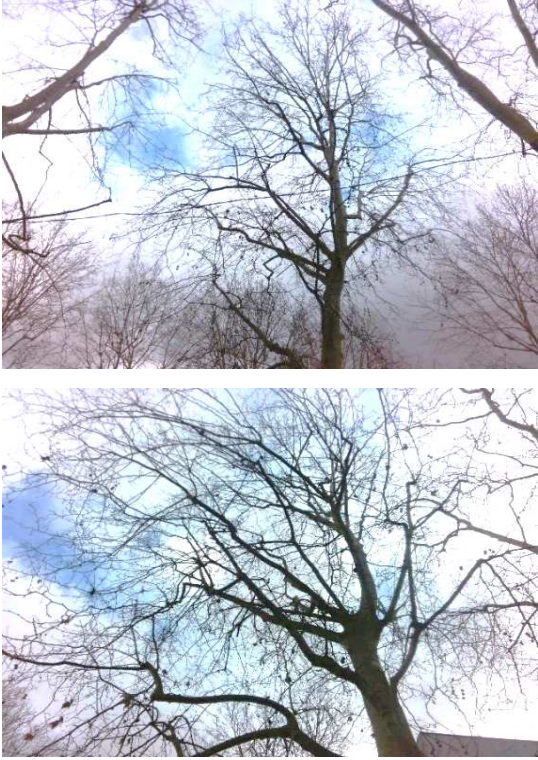
<p>Identification : Platanus x hispanica (platane à feuilles d'érable)</p> <p>Nombre de sujet(s) : 1</p> <p>Stade physiologique : Adulte</p> <p>Hauteur de l'arbre (m) : 15_à_20_m</p> <p>Diamètre du tronc (cm) : 40</p> <p>Mode de gestion : Semi-libre</p> <p>Environnement : Parc-jardin,Chemin_piéton</p> <p>Situation : Groupement</p> <p>Arbres remarquable ? Non</p> <p>Qualité de sol : Moyen</p> <p>Indice de vigueur : Moyen</p> <p>Défauts identifiés : Branches_-_mortes,Tronc_-_mauvaise_coupe,Collet_-_plaie,Branches_-_mauvaises_coupes,Racines_-_plaie,Racines_-_apparentes</p> <p style="font-size: small; color: gray;">< Photo d'un défaut relevé ou détail sur sujet</p>

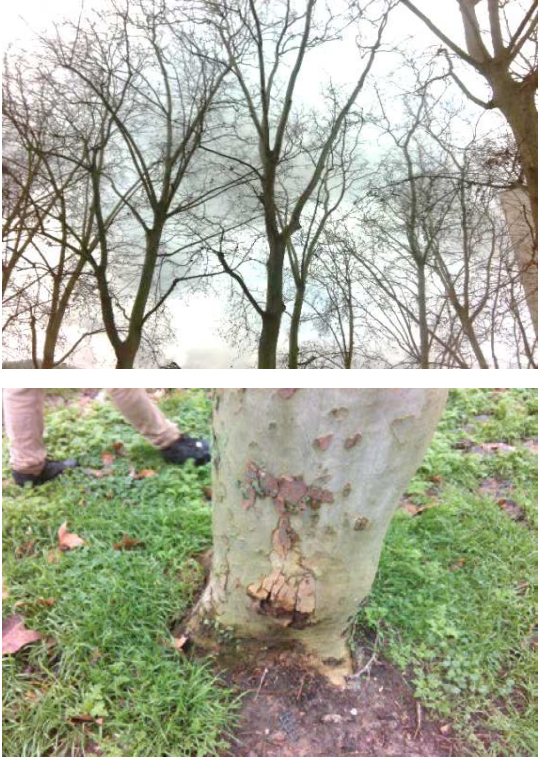
<p>Identification : Platanus x hispanica (platane à feuilles d'érable)</p> <p>Nombre de sujet(s) : 1</p> <p>Stade physiologique : Adulte</p> <p>Hauteur de l'arbre (m) : 15_à_20_m</p> <p>Diamètre du tronc (cm) : 39</p> <p>Mode de gestion : Semi-libre</p> <p>Environnement : Parc-jardin,Chemin_piéton</p> <p>Situation : Groupement</p> <p>Arbres remarquable ? Non</p> <p>Qualité de sol : Moyen</p> <p>Indice de vigueur : Moyen</p> <p>Défauts identifiés : Branches_-_mortes,Tronc_-_mauvaise_coupe,Collet_-_plaie,Branches_-_mauvaises_coupes,Racines_-_plaie,Racines_-_apparentes</p> <p style="font-size: small; color: gray;">< Photo d'un défaut relevé ou détail sur sujet</p>

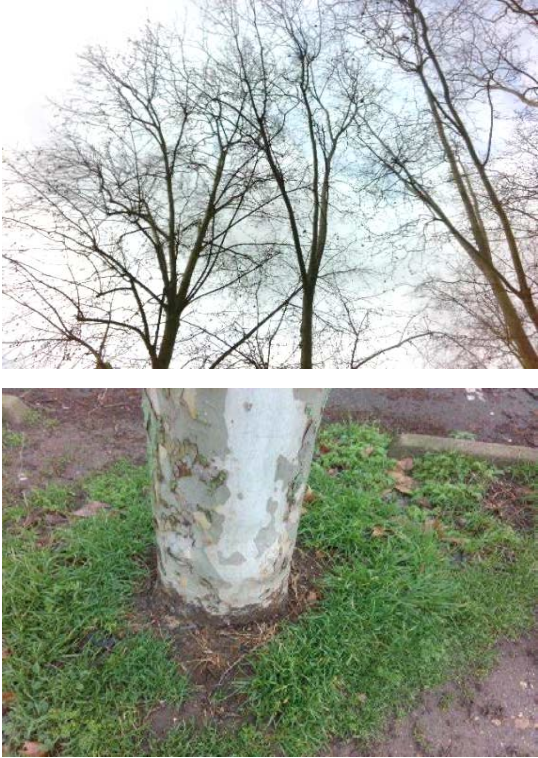
<p>Identification : Platanus x hispanica (platane à feuilles d'érable)</p> <p>Nombre de sujet(s) : 1</p> <p>Stade physiologique : Adulte</p> <p>Hauteur de l'arbre (m) : 15_à_20_m</p> <p>Diamètre du tronc (cm) : 37</p> <p>Mode de gestion : Semi-libre</p> <p>Environnement : Parc-jardin,Chemin_piéton</p> <p>Situation : Groupement</p> <p>Arbres remarquable ? Non</p> <p>Qualité de sol : Moyen</p> <p>Indice de vigueur : Moyen</p> <p>Défauts identifiés : Branches_-_mortes,Tronc_-_mauvaise_coupe,Collet_-_plaie,Branches_-_mauvaises_coupes,Racines_-_plaie,Racines_-_apparentes</p> <p style="font-size: small; color: gray;">< Photo d'un défaut relevé ou détail sur sujet</p>

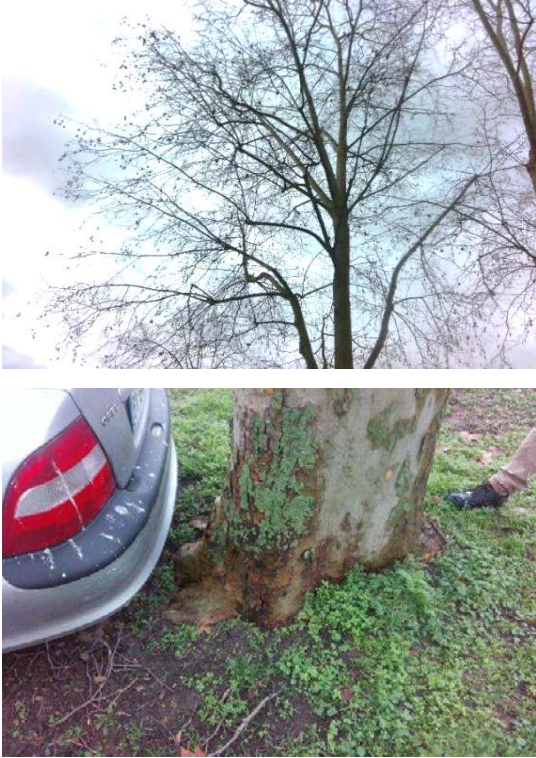
Identification : Platanus x hispanica (platane à feuilles d'érable) Nombre de sujet(s) : 1 Stade physiologique : Adulte Hauteur de l'arbre (m) : 15_à_20_m Diamètre du tronc (cm) : 37 Mode de gestion : Semi-libre Environnement : Parc-jardin,Chemin_piéton Situation : Groupement Arbres remarquable ? Non Qualité de sol : Moyen Indice de vigueur : Moyen Défauts identifiés : Branches_-_mortes,Tronc_-_mauvaise_coupe,Collet_-_plaie,Branches_-_mauvaises_coupes,Racines_-_plaie,Racines_-_apparentes <i>< Photo d'un défaut relevé ou détail sur sujet</i>		
Analyse complémentaire au résistographe réalisée ?	Non		
Espérance de maintien du sujet estimée en l'état :	Plus de 3 ans

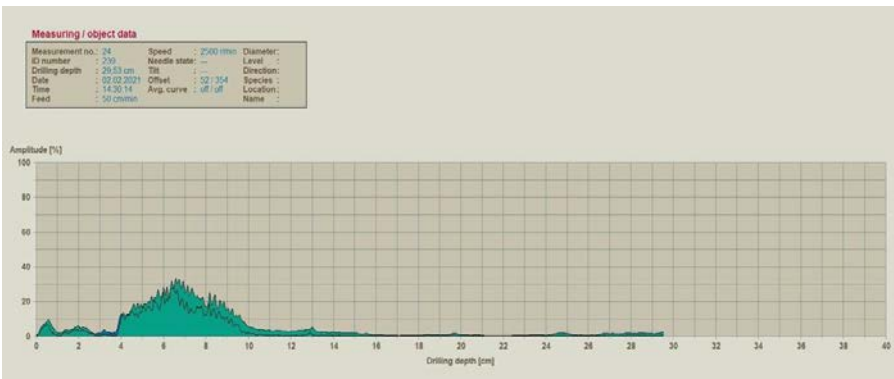
Analyse de la courbe : Présence de cavité ou pourriture importante. Risque de rupture

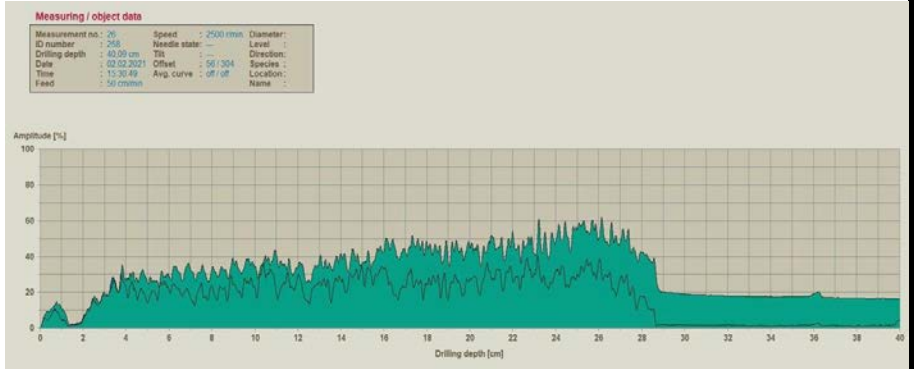
Analyse de la courbe : Présence de cavité ou pourriture importante. Risque de rupture

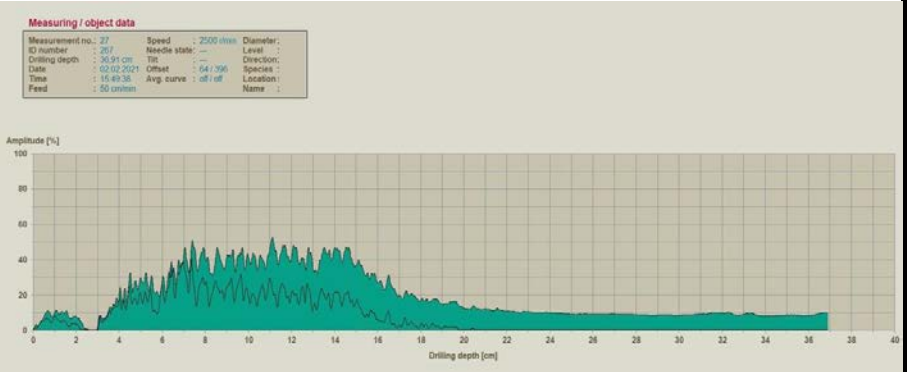
Analyse de la courbe :	Présence de cavité ou pourriture importante. Risque de rupture
-------------------------------	--
