# DIAGNOSTIC DE POLLUTION

ZAC Cité Verte et Fosse Rouge  
SUCY EN BRIE (94)

Projet n°180980C  
23 mars 2022

TITRE	Diagnostic de pollution – ZAC Cité Verte et Fosse Rouge – SUCY EN BRIE (94)
NOMBRE DE PAGES	40
NOMBRE D'ANNEXES	3
OFFRE DE RÉFÉRENCE	P18003602 – Novembre 2018
N° COMMANDE	Notification du marché n°S180136 du 7 novembre 2018

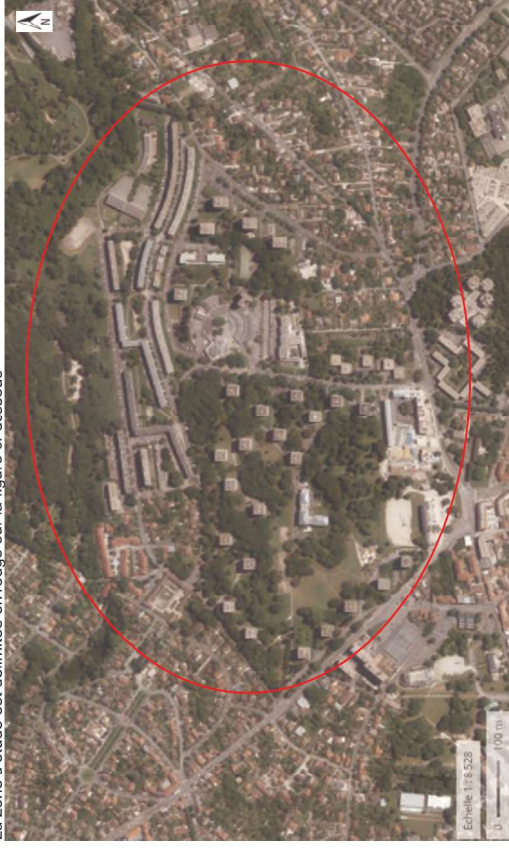
La zone d'étude est délimitée en rouge sur la figure ci-dessous

Localisation de la zone d'étude (Source : Geoportail 2018)

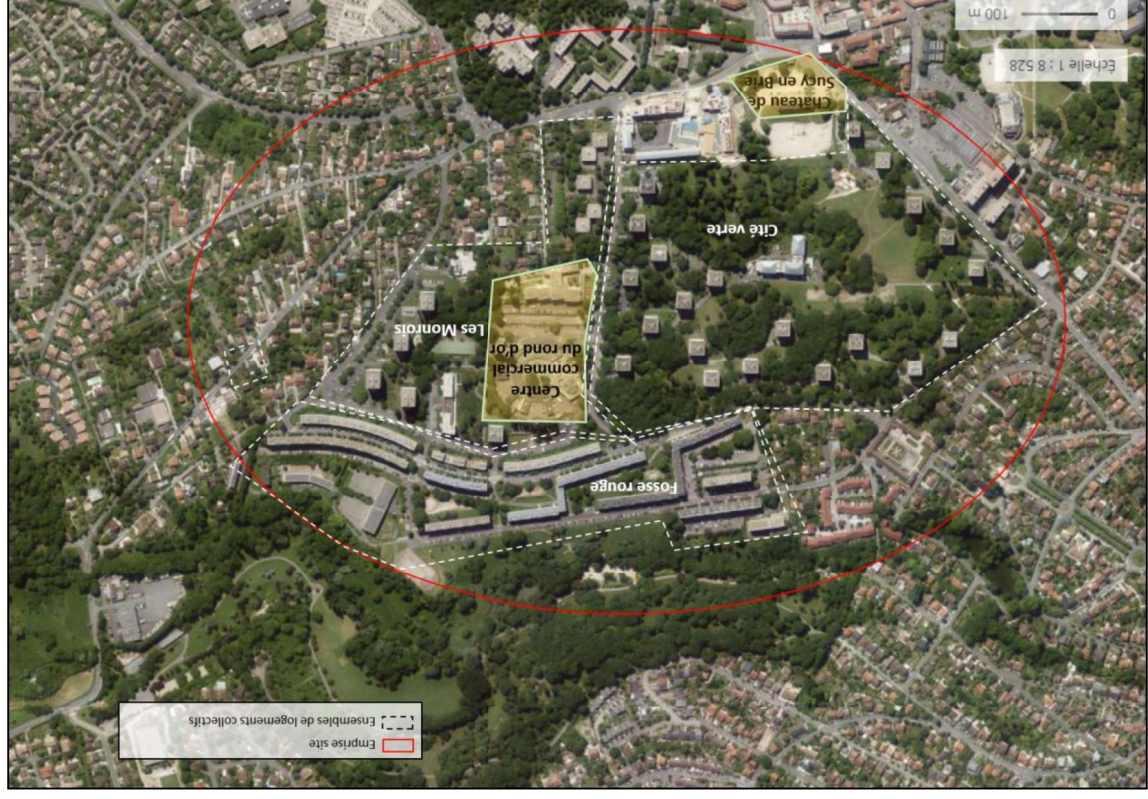
Figure 1 : Description de la zone d'étude

Description générale du site	
<b>Surface</b>	~ 50 ha
<b>Aménagement/Occupation des sols</b>	Habitats individuels et collectifs, espaces verts et commerces de proximité.
<b>Etat des revêtements</b>	Revêtements en bon état pour les voiries, espaces verts non recouverts
<b>Topographie</b>	Pente descendante du sud vers le nord jusqu'au ruisseau du Morbras
<b>Clôture/Surveillance</b>	Non clôturé
<b>Gestion des effluents</b>	
<b>Effluents liquides industriels</b>	Sans objet
<b>Gestion eaux usées/pluviales</b>	Réseau d'eaux usées
<b>Puits perdu</b>	Sans objet
<b>Gestion des déchets</b>	
<b>Nature des déchets</b>	Présence de dépôts de déchets sauvages
<b>Quantité de déchets</b>	Quelques m <sup>3</sup>
<b>Autres installations</b>	
<b>Mode de chauffage</b>	Réseau de chaleur alimenté par centrale géothermique + chaudières de secours gaz et fioul
<b>Transformateur</b>	2 transformateurs observés
<b>Autres constats à l'issue de la visite de site</b>

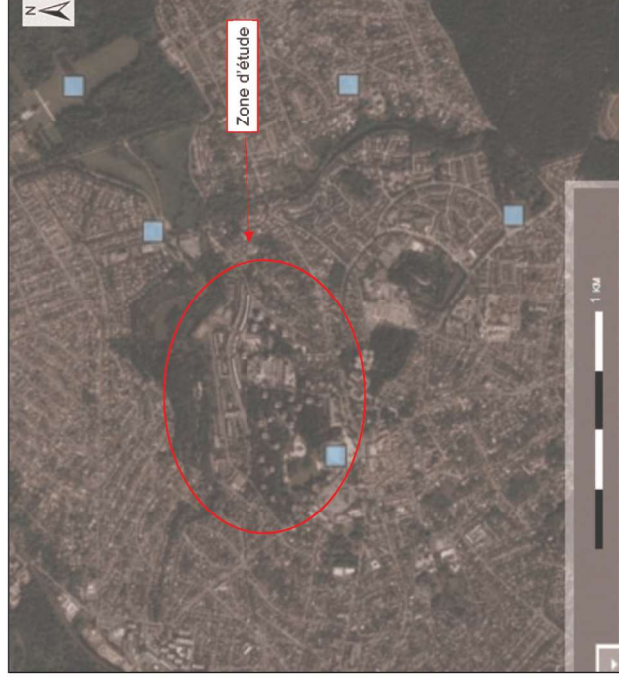
Figure 2 : Localisation des usages de l'eau dans un rayon de 500 m autour du site

D'après le site Infoterre du BRGM, les ouvrages déclarés sont principalement utilisés pour de la géothermie ou la recherche d'hydrocarbure. Seul un puits a été foré pour en exploiter l'eau mais son utilisation n'est pas connue.

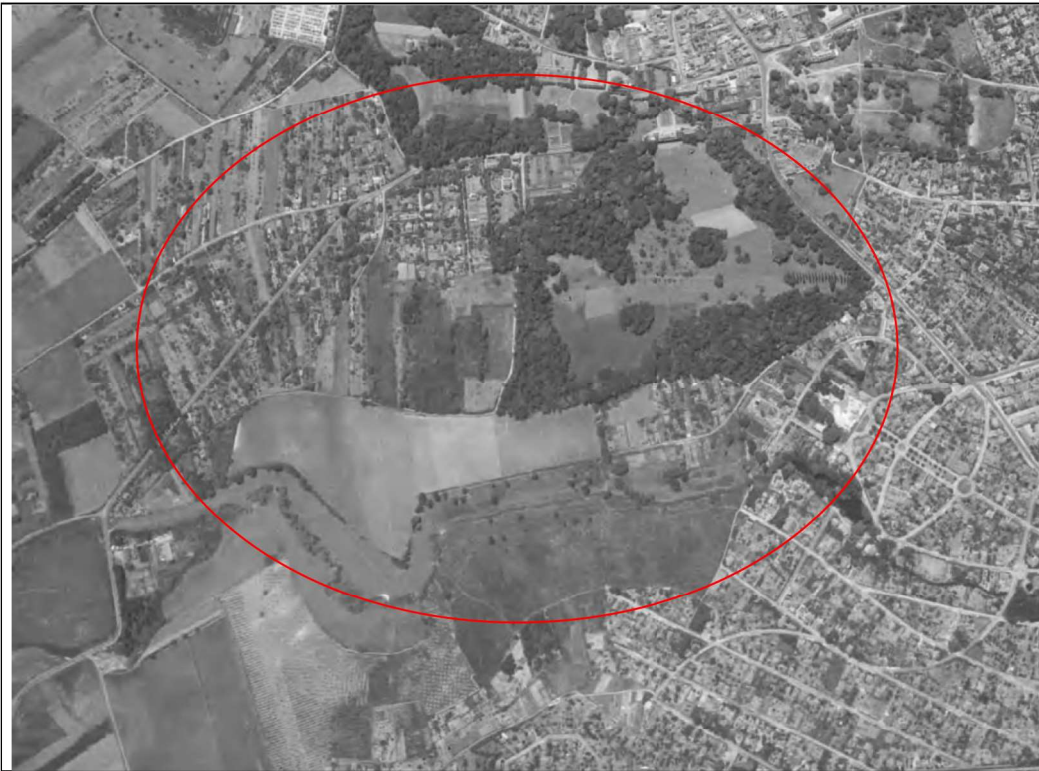
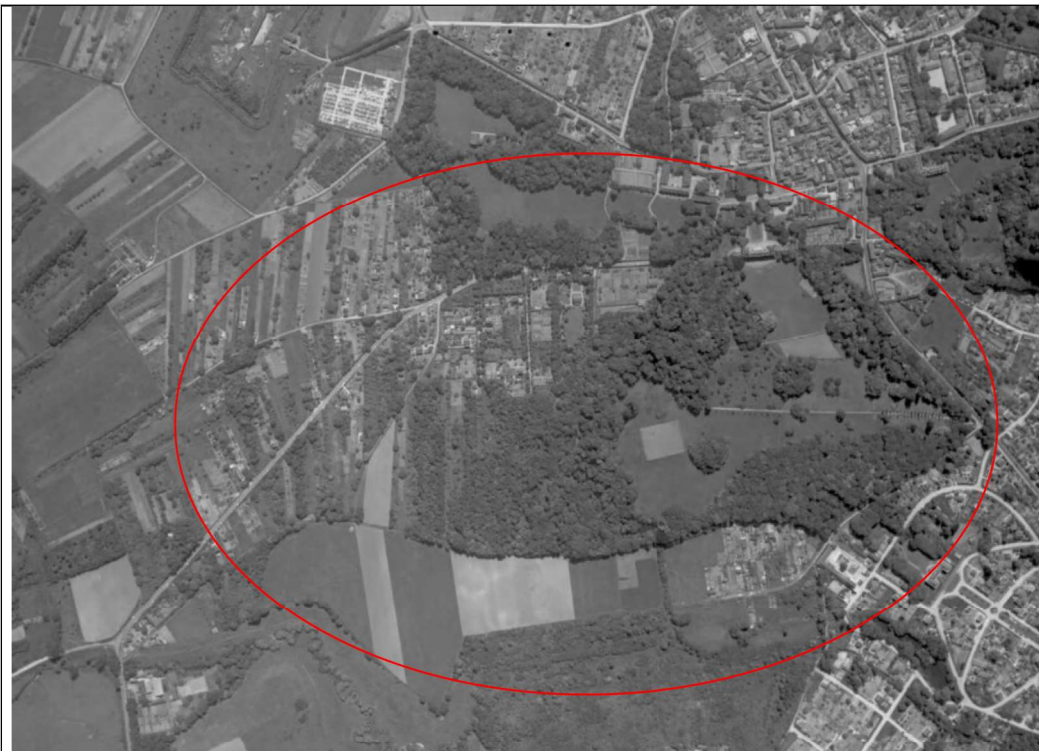
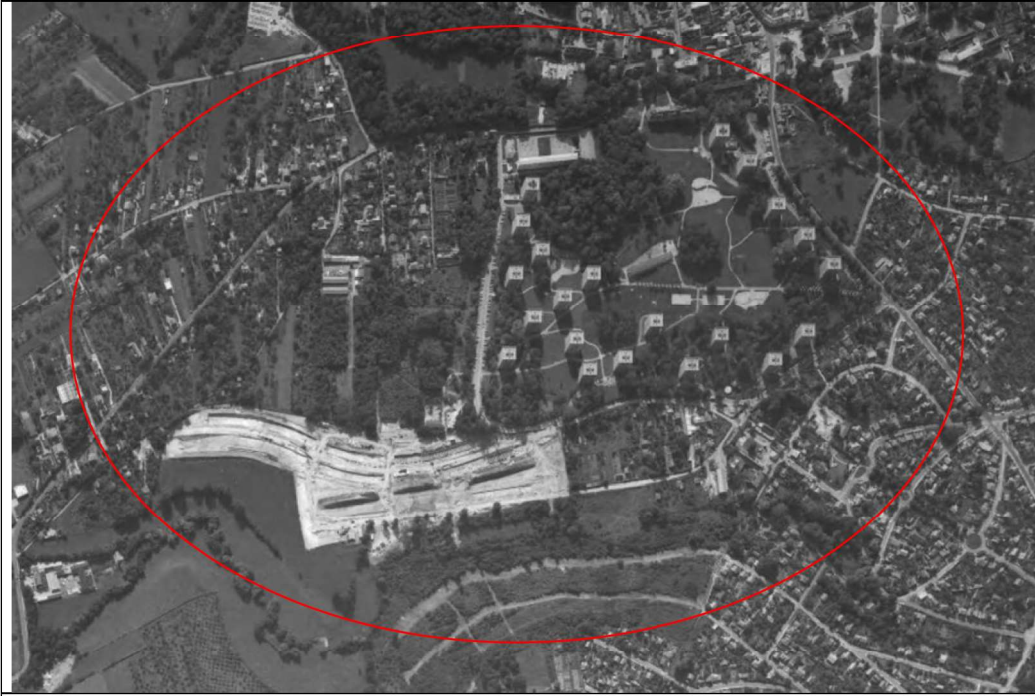
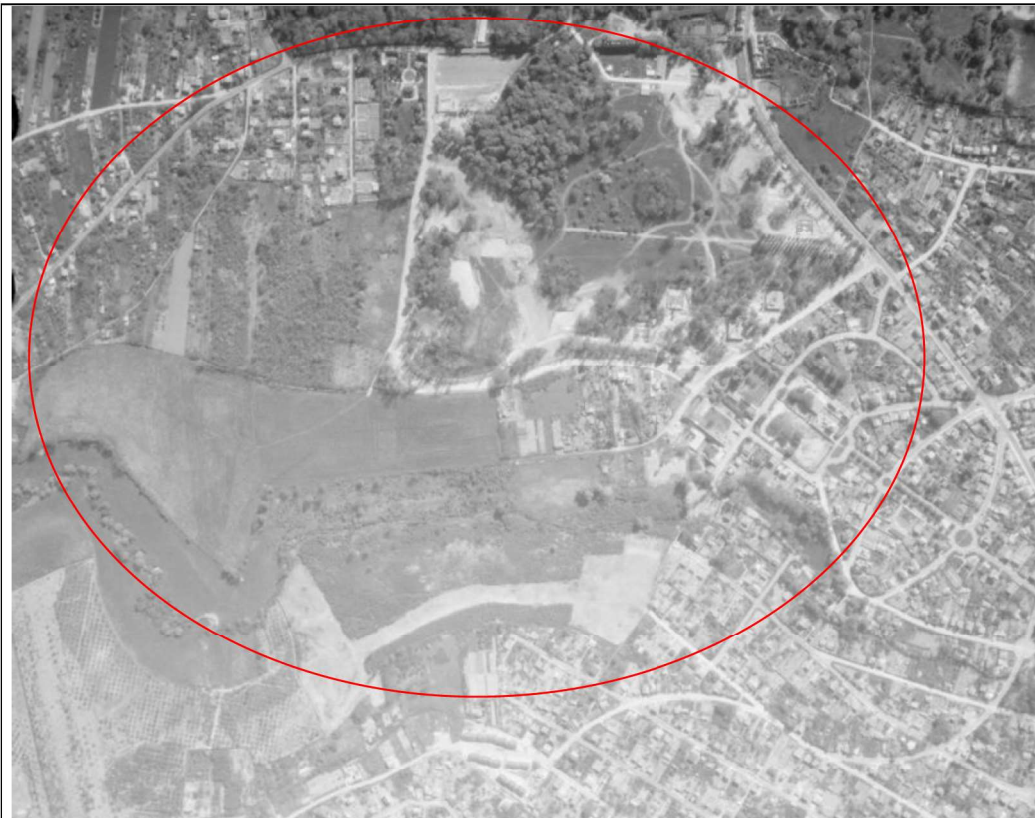
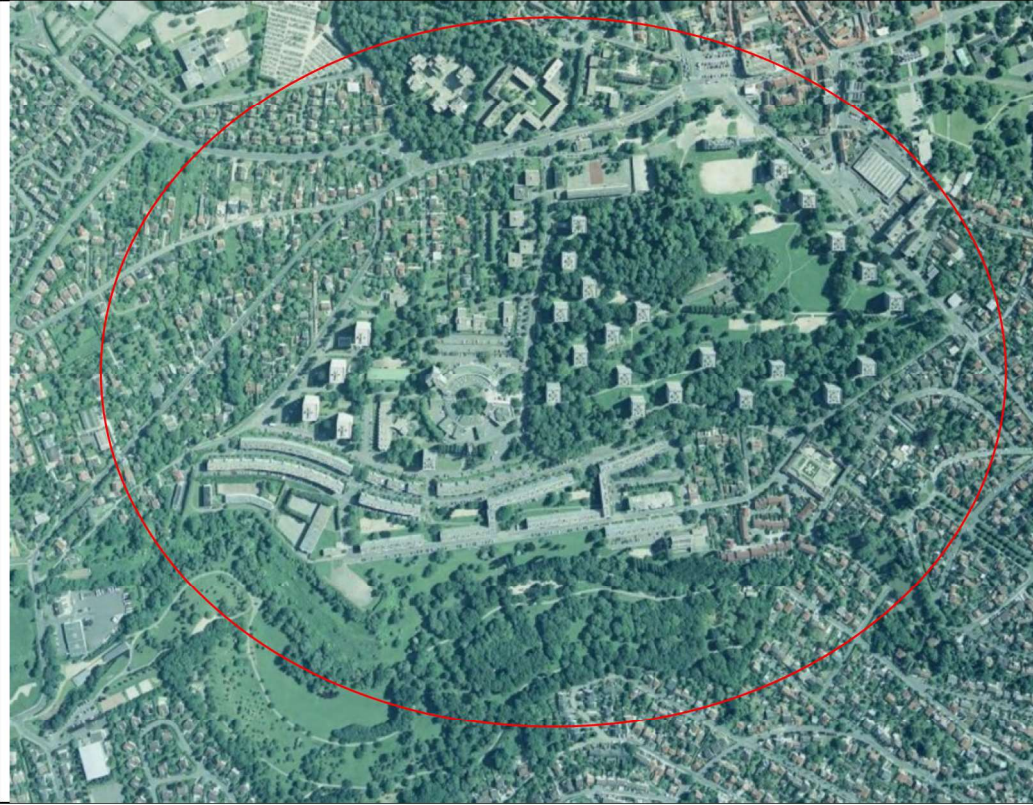
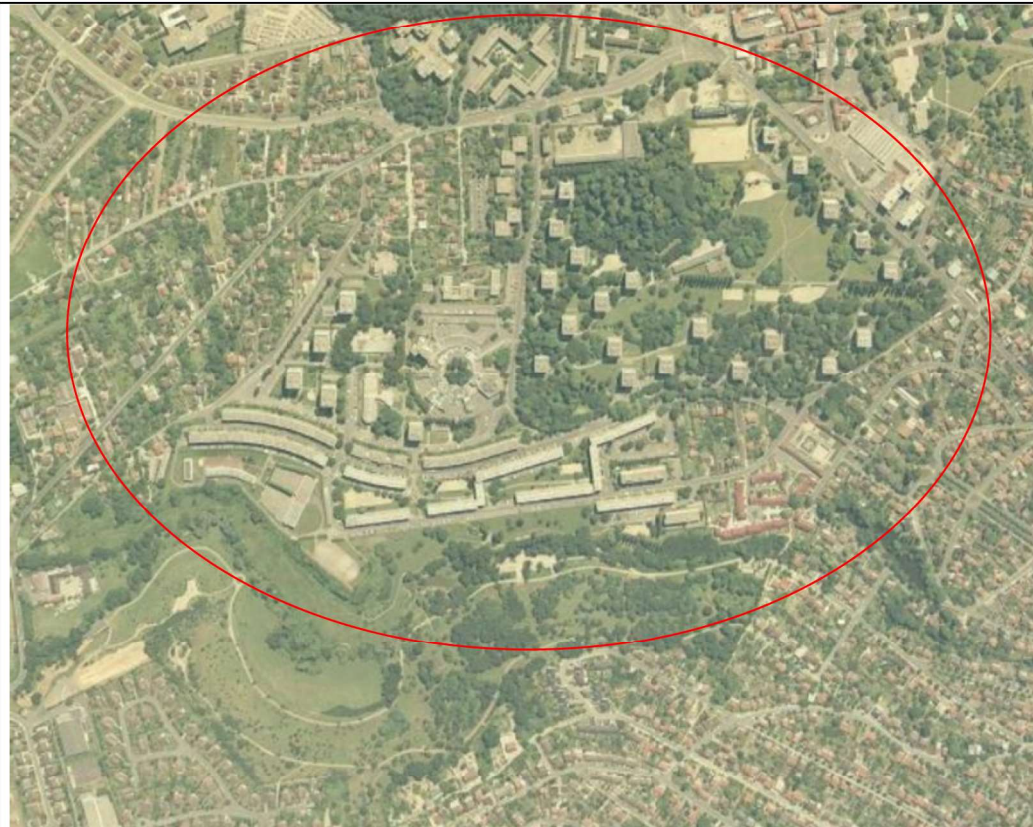
Figure 3 : Extrait de photographies aériennes historiques (source : IGN)

Date	Observations
<b>Avant 1955</b>	L'actuel quartier de la Fosse Rouge est une prairie et celui de la Cité Verte, est une parcelle boisée en partie. A l'est, l'actuel quartier des Monrois est constitué de quelques habitations individuelles et de parcelles agricoles ou potagères.
<b>1955 à 1973</b>	Construction de grands ensembles de logements collectifs et équipements : la Cité Verte, puis la Fosse Rouge, puis le centre commercial du Rond d'Or et enfin les Monrois.
<b>1973- fin années 1980</b>	Densification progressive, des logements individuels présents en bordure sud est de la zone d'étude.
<b>1990 – Aujourd'hui</b>	Peu d'évolution visible

Quelques photographies aériennes retraçant l'historique du site sont présentées ci-après.

- ▶ Avant 1955 : L'actuel quartier de la Fosse Rouge est une prairie et celui de la Cité Verte, est une parcelle boisée en partie. A l'est, l'actuel quartier des Monrois est constitué de quelques habitations individuelles et de parcelles agricoles ou potagères.
- ▶ 1955 à 1973 : Construction des logements collectifs et équipements : la Cité Verte, puis la Fosse Rouge, puis le centre commercial du Rond d'Or et enfin les Monrois.
- ▶ Par la suite, peu d'évolution dans le quartier à l'exception d'une densification de l'habitat individuel et de l'apparition de quelques équipements collectifs.

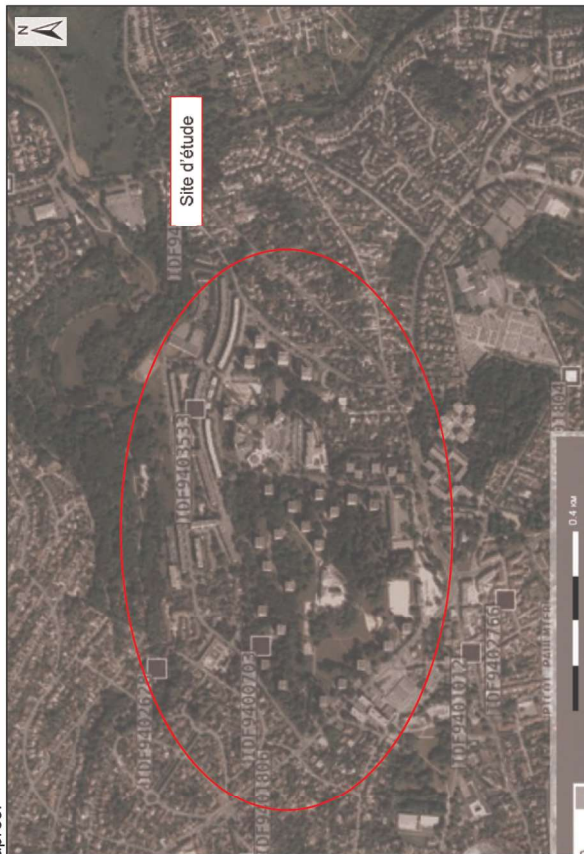
Figure 4 : Localisation des sites industriels BASIAS dans un rayon de 500 mètres autour du site

Numéro BAS/IAS	Raison sociale	Activité	Date d'activité	Principaux polluants associés à l'activité	Impact potentiel sur le site
IDF9402628	Matreno	Travail des métaux, serrurerie	1950 à 1985	Métaux solvants	Peu probable, site réaménagé en logements
IDF9400703	Missenard Quint	Chaufferie	1994 à 2005	Hydrocarbures (fuite identifiée)	Peu probable, travaux de dépollution réalisés, site libre de toute restriction
IDF9403533	Pressing 32	Pressing	1969 à 2004	Liquides inflammables, solvants chlorés	Possible

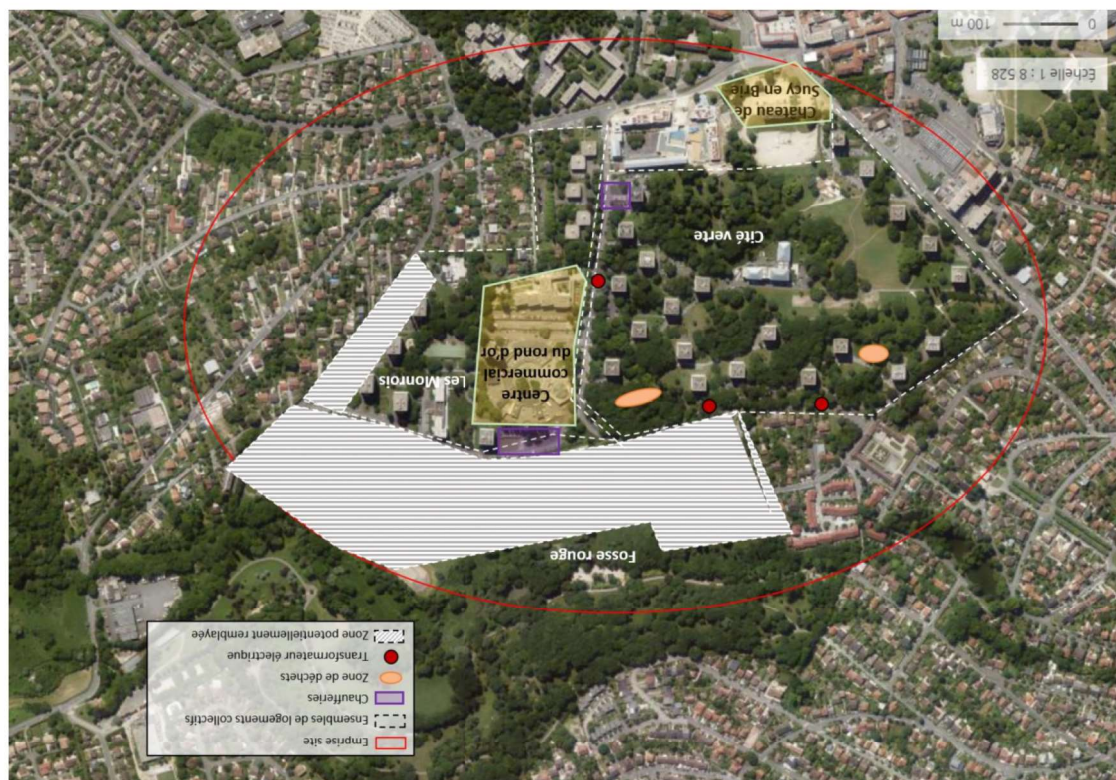
Activités ou installations potentiellement polluantes	Produits stockés/utilisés	Période d'activité potentielle	Principal risque de pollution des milieux	Composé/ famille chimique pouvant être recherchés
Transformateurs électriques	Huile et PCB	En cours	Fuite et infiltration dans les sols	HCT, HAP, PCB
Zone de dépôts d'ordures	Déchets divers (ordures ménagères, déchets chantiers etc.)	En cours	Ruissellement dans les sols	HCT, HAP, BTEX, COHV, métaux lourds, PCB
Stockage fioul chaufferies de secours	Fioul	En cours	Fuite et dispersion dans les sols	HCT, HAP, BTEX
Bâtiments construits dans les années 1970	/	1960-1980	Remblais de mauvaise qualité environnementale	HCT, HAP, BTEX, COHV, métaux lourds

Figure 5 : Plan des sources de pollution potentielle sur vue aérienne (source : géoportail)

Installation/zone à reconnaître	Investigations			Sol		Analyse sol	
	Objectif	Stratégie	Sondage	Prof. (m)	Pack ISDI	Pack pollution	
Transformateur électrique	Caractériser les sols au droit du transformateur en cas de retrait de celui-ci	1 sondage à 2 m par source	S1	2	0	1	
			S2	2	0	1	
			S3	2	0	1	
			S4	1	0	1	
			S5	1	0	1	
			S6	1	0	1	
			S7	1	0	1	
Zone de dépôts de déchet	Vérification de l'absence d'impact sur les sols	2 sondage à 1 m par source	S8	5	0	2	
			S9	5	0	2	
			S10	5	0	2	
Chaudière Fosse rouge	Vérification de l'absence de fuites impactant les sols	3 sondages à 5 m	S11	5	0	2	
			S12	5	0	2	
			S13	5	0	2	
Chaudière citée verte	Vérification de l'absence de fuites impactant les sols	3 sondages à 4 m	S14	2	1	0	
			S15	2	1	0	
			S16	2	1	0	
Zones reblayées	Caractériser les remblais	10 sondages à 2 m	S17	2	1	0	
			S18	2	1	0	
			S19	2	1	0	
			S20	2	1	0	
			S21	2	1	0	
			S22	2	1	0	
			S23	2	1	0	
<b>Total</b>			<b>nb sondage</b>	<b>Total (m)</b>	<b>Total analyses</b>
