Maître d'Ouvrage :
 CRETEIL HABITAT-SEMIC
 7, Rue des Ecoles
 94 000 CRETEIL

PROJET : PROJET DE RENOUELEMENT URBAIN du MONT-MESLY (Nord)

TITRE PLAN : SCHEMA D'INTENSION POUR LA GESTION DES EAUX PLUVIALES

PROJET DE RENOVATION URBAINE CRETEIL, HAUT MONT-MESLY Pre-diagnostic-faune/flore

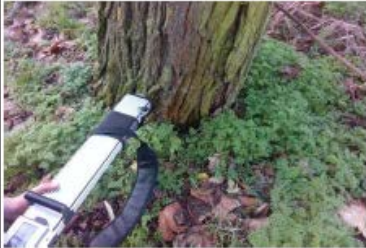
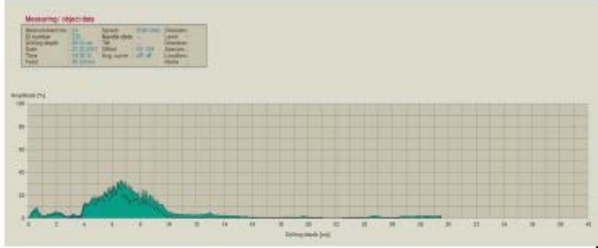
ANALYSE COMPLEMENTAIRE EVENTUELLE	Analyse complémentaire au résistographe réalisée ?	Oui	
	Orientation du sondage :	Ouest	Hauteur du sondage (m) : 0,1

CONCLUSION PRECONISATION	Analyse de la courbe :	Présence de cavité ou pourriture importante. Risque de rupture	
	Analyse complémentaire requise (Tomographie-Traction) ?	Non	
	Espérance de maintien du sujet estimée en l'état :	Moins de 1 an	
	Impact estimé du projet de rénovation urbaine sur le devenir de l'arbre :	Elevé	
	Ce sujet est-il potentiellement transplantable ?	Non	
Intervention à prévoir sur le sujet en l'état :	Abattage	Date d'intervention préconisée : 2021	
Note complémentaire :	Presence de Phyllinus ponctatus

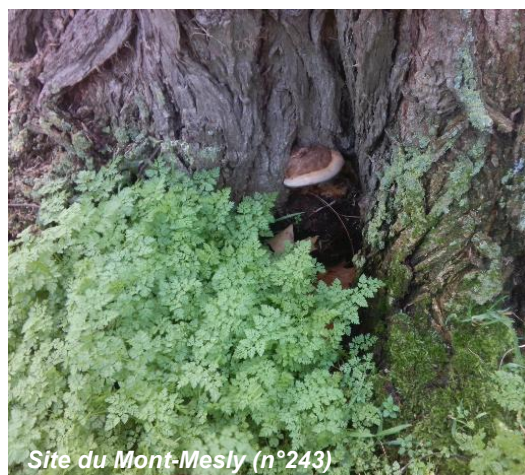
Site du Mont-Mesly (n°243)

Champignon lignivore :

Un champignon lignivore est un champignon qui se nourrit de bois humide, en causant sa décomposition.

Toutes ces pourritures, qu'elles soient « remontantes » ou « descendantes », finissent par créer des cavités qui fragilisent considérablement la bonne tenue mécanique de l'arbre contaminé.

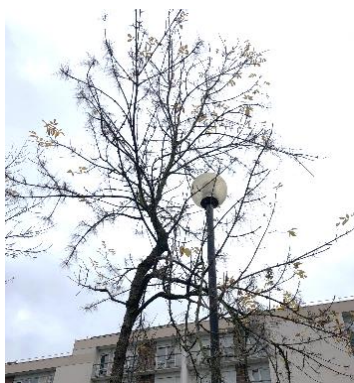
*Sujet trop proche d'une contrainte physique et/ou aérienne
Ici : Candélabre*

Conséquences : Détérioration, taille répétée, sujet endommagé, ...

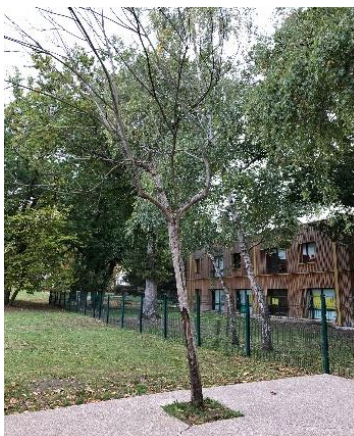
*Fosse de plantation non adaptée à la plantation d'un arbre
Sous dimensionnement et sol minéralisé*

Conséquences : Sujet dépérissant et sans avenir, détérioration de la voirie, ...

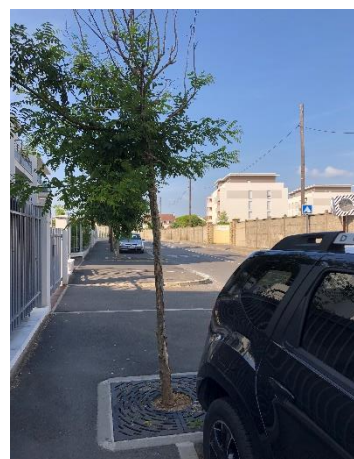
*Emplacement de l'arbre non adapté aux contraintes du site
Ici : Trottoir et stationnements*

Conséquences : Sujet blessé et donc dépérissant voir dangereux, ...

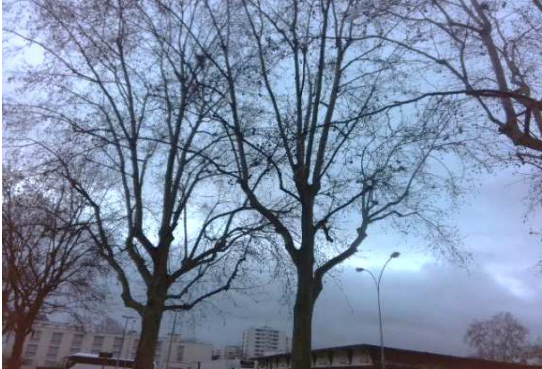
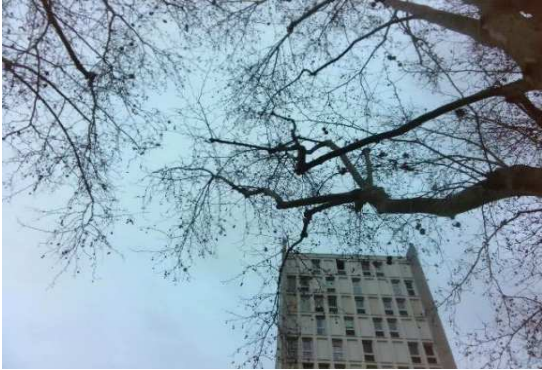
Nom du client :	CRETEIL HABITAT SEMIC	Technicien auditeur :	Cyrille_PELISSON
Site audité :	Haut du Mont Mesly	Date de l'audit :	01/02/2021
N° DE L'ARBRE	2	Coordonnées GPS : valeur X :	2,465806813
		Coordonnées GPS : valeur Y :	48,78171078

<p>Identification : Platanus x hispanica (platane à feuilles d'érable)</p> <p>Nombre de sujet(s) : 1</p> <p>Stade physiologique : Adulte</p> <p>Hauteur de l'arbre (m) : 10_à_15_m</p> <p>Diamètre du tronc (cm) : 57</p> <p>Mode de gestion : Semi-libre</p> <p>Environnement : Voirie,Chemin_piéton,Parc-jardin</p> <p>Situation : Alignement</p> <p>Arbres remarquable ? Non</p> <p>Qualité de sol : Moyen</p> <p>Indice de vigueur : Moyen</p> <p>Défauts identifiés : Racines_-_apparentes,Charpentière_-_mauvaise_coupe,Racines_-_coupées,Branches_-_mauvaises_coupes</p> <p style="font-size: small; color: gray;">< Photo d'un défaut relevé ou détail sur sujet</p>

Analyse complémentaire au résistographe réalisée ?	Non		
Espérance de maintien du sujet estimée en l'état :	Plus de 3 ans		
Impact estimé du projet de rénovation urbaine sur le devenir de l'arbre :	Elevé		
Ce sujet est-il potentiellement transplantable ?	Non		
Intervention à prévoir sur le sujet en l'état :	Taille_d'adaptation	Date d'intervention préconisée :	2022
Note complémentaire :	Sans objet

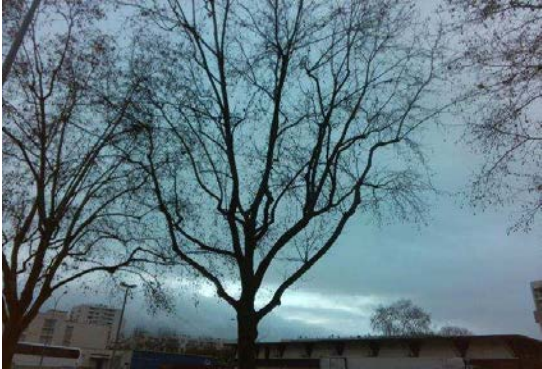
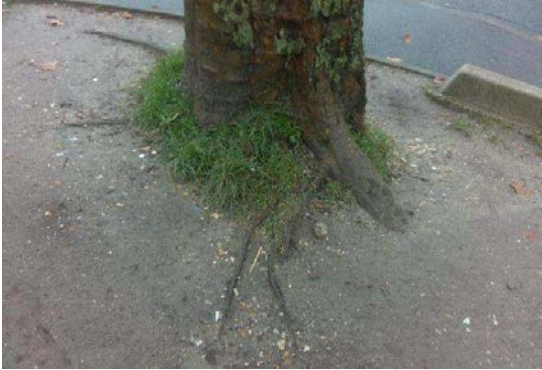
Nom du client :	CRETEIL HABITAT SEMIC	Technicien auditeur :	Cyrille_PELISSON
Site audité :	Haut du Mont Mesly	Date de l'audit :	01/02/2021
N° DE L'ARBRE	4	Coordonnées GPS : valeur X :	2,466005975
		Coordonnées GPS : valeur Y :	48,78151211

<p>Identification : Platanus x hispanica (platane à feuilles d'érable)</p> <p>Nombre de sujet(s) : 1</p> <p>Stade physiologique : Adulte</p> <p>Hauteur de l'arbre (m) : 10_à_15_m</p> <p>Diamètre du tronc (cm) : 56</p> <p>Mode de gestion : Semi-libre</p> <p>Environnement : Voirie,Chemin_piéton,Parc-jardin</p> <p>Situation : Alignement</p> <p>Arbres remarquable ? Non</p> <p>Qualité de sol : Moyen</p> <p>Indice de vigueur : Moyen</p> <p>Défauts identifiés : Racines_-_apparentes,Charpentière_-_mauvaise_coupe,Racines_-_coupées,Branches_-_mauvaises_coupes,Branches_-_cassées</p> <p style="font-size: small; color: gray;">< Photo d'un défaut relevé ou détail sur sujet</p>

Analyse complémentaire au résistographe réalisée ?		Non	
Espérance de maintien du sujet estimée en l'état :		Plus de 3 ans	
Impact estimé du projet de rénovation urbaine sur le devenir de l'arbre :		Elevé	
Ce sujet est-il potentiellement transplantable ?		Non	
Intervention à prévoir sur le sujet en l'état :		Taille_d'adaptation	Date d'intervention préconisée : 2022
Note complémentaire :		Sans objet

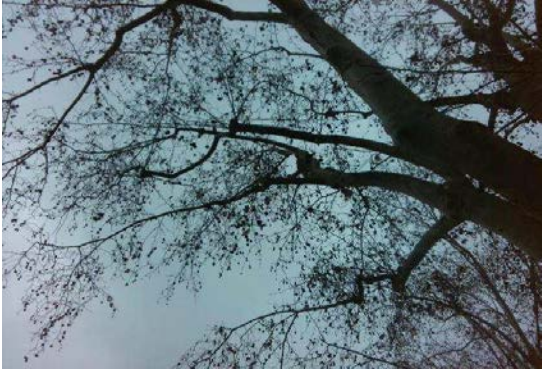
Nom du client :	CRETEIL HABITAT SEMIC	Technicien auditeur :	Cyrille_PELISSON
Site audité :	Haut du Mont Mesly	Date de l'audit :	01/02/2021
N° DE L'ARBRE	7	Coordonnées GPS : valeur X :	2,466186218
		Coordonnées GPS : valeur Y :	48,78126858

<p>Identification : Platanus x hispanica (platane à feuilles d'érable)</p> <p>Nombre de sujet(s) : 1</p> <p>Stade physiologique : Adulte</p> <p>Hauteur de l'arbre (m) : 10_à_15_m</p> <p>Diamètre du tronc (cm) : 49</p> <p>Mode de gestion : Semi-libre</p> <p>Environnement : Voirie,Chemin_piéton,Parc-jardin</p> <p>Situation : Alignement</p> <p>Arbres remarquable ? Non</p> <p>Qualité de sol : Moyen</p> <p>Indice de vigueur : Moyen</p> <p>Défauts identifiés : Racines_-_apparentes,Charpentière_-_mauvaise_coupe,Racines_-_coupées,Branches_-_mauvaises_coupes,Branches_-_cassées</p> <p style="font-size: small; color: gray;">< Photo d'un défaut relevé ou détail sur sujet</p>

Analyse complémentaire au résistographe réalisée ?	Non		
Espérance de maintien du sujet estimée en l'état :	Plus de 3 ans		
Impact estimé du projet de rénovation urbaine sur le devenir de l'arbre :	Elevé		
Ce sujet est-il potentiellement transplantable ?	Non		
Intervention à prévoir sur le sujet en l'état :	Taille_d'adaptation	Date d'intervention préconisée :	2022
Note complémentaire :	Sans objet

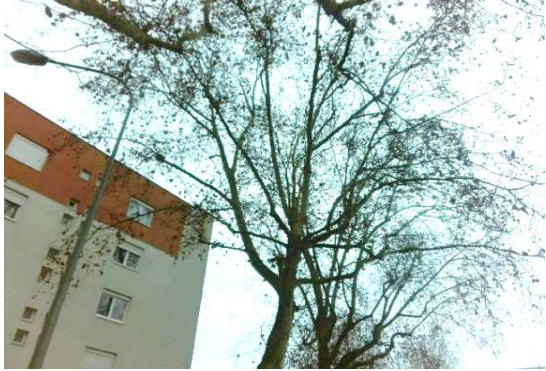
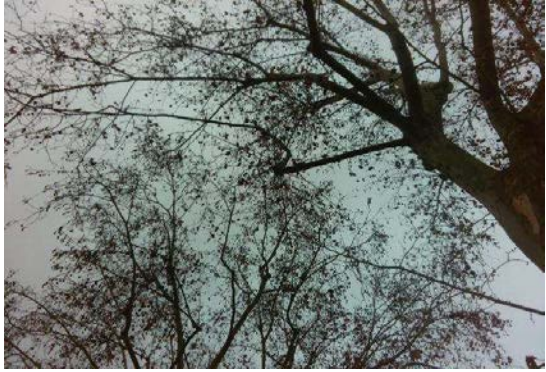
Nom du client :	CRETEIL HABITAT SEMIC	Technicien auditeur :	Cyrille_PELISSON
Site audité :	Haut du Mont Mesly	Date de l'audit :	01/02/2021
N° DE L'ARBRE	8	Coordonnées GPS : valeur X :	2,466244544
		Coordonnées GPS : valeur Y :	48,78119443

<p>Identification : Platanus x hispanica (platane à feuilles d'érable)</p> <p>Nombre de sujet(s) : 1</p> <p>Stade physiologique : Adulte</p> <p>Hauteur de l'arbre (m) : 10_à_15_m</p> <p>Diamètre du tronc (cm) : 48</p> <p>Mode de gestion : Semi-libre</p> <p>Environnement : Voirie,Chemin_piéton,Parc-jardin</p> <p>Situation : Alignement</p> <p>Arbres remarquable ? Non</p> <p>Qualité de sol : Moyen</p> <p>Indice de vigueur : Moyen</p> <p>Défauts identifiés : Racines_-_apparentes,Charpentière_-_mauvaise_coupe,Racines_-_coupées,Branches_-_mauvaises_coupes,Branches_-_cassées</p> <p style="font-size: small; color: gray;">< Photo d'un défaut relevé ou détail sur sujet</p>

Analyse complémentaire au résistographe réalisée ?	Non		
Espérance de maintien du sujet estimée en l'état :	Plus de 3 ans		
Impact estimé du projet de rénovation urbaine sur le devenir de l'arbre :	Elevé		
Ce sujet est-il potentiellement transplantable ?	Non		
Intervention à prévoir sur le sujet en l'état :	Taille_d'adaptation	Date d'intervention préconisée :	2021
Note complémentaire :	Sans objet

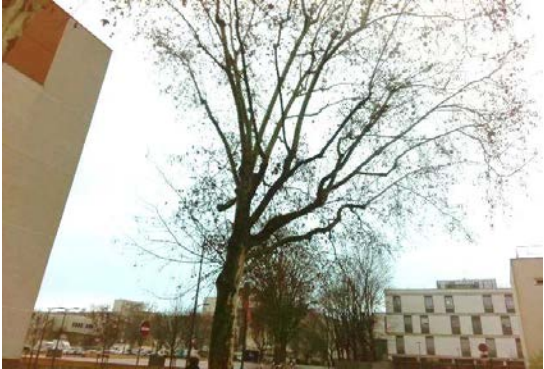
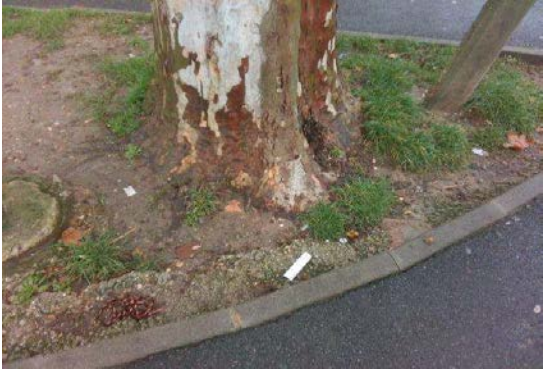
Nom du client :	CRETEIL HABITAT SEMIC	Technicien auditeur :	Cyrille_PELISSON
Site audité :	Haut du Mont Mesly	Date de l'audit :	01/02/2021
N° DE L'ARBRE	9	Coordonnées GPS : valeur X :	2,46628945
		Coordonnées GPS : valeur Y :	48,78110966

Identification : Platanus x hispanica (platane à feuilles d'érable) Nombre de sujet(s) : 1 Stade physiologique : Adulte Hauteur de l'arbre (m) : 10_à_15_m Diamètre du tronc (cm) : 62 Mode de gestion : Semi-libre Environnement : Voirie,Chemin_piéton,Parc-jardin Situation : Alignement Arbres remarquable ? Non Qualité de sol : Moyen Indice de vigueur : Moyen Défauts identifiés : Racines_-_apparentes,Charpentière_-_mauvaise_coupe,Racines_-_coupées,Branches_-_mauvaises_coupes,Branches_-_cassées,Racines_-_compactées <i>< Photo d'un défaut relevé ou détail sur sujet</i>		
Analyse complémentaire au résistographe réalisée ?	Non		
Espérance de maintien du sujet estimée en l'état :	Plus de 3 ans

Impact estimé du projet de rénovation urbaine sur le devenir de l'arbre :	Elevé		
Ce sujet est-il potentiellement transplantable ?	Non		
Intervention à prévoir sur le sujet en l'état :	Taille_d'adaptation	Date d'intervention préconisée :	2021
Note complémentaire :	Sans objet

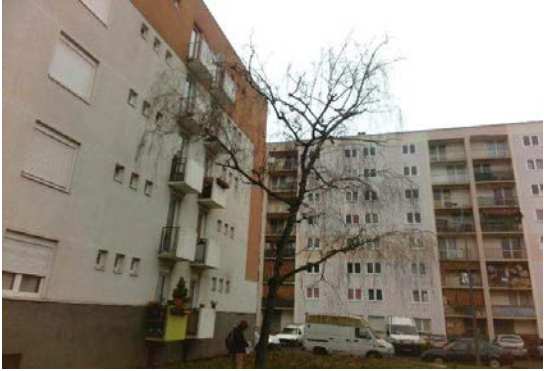
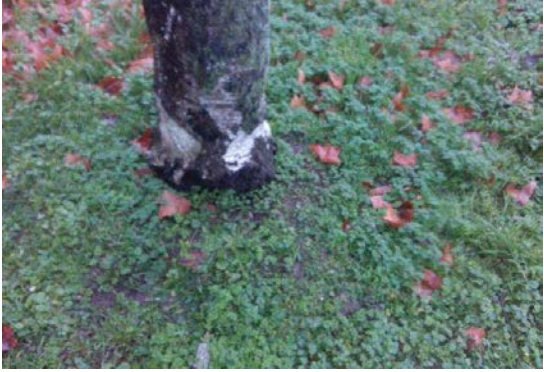
Nom du client :	CRETEIL HABITAT SEMIC	Technicien auditeur :	Cyrille_PELISSON
Site audité :	Haut du Mont Mesly	Date de l'audit :	01/02/2021
N° DE L'ARBRE	11	Coordonnées GPS : valeur X :	2,466577129
		Coordonnées GPS : valeur Y :	48,78146184

Identification : Betula verrucosa (bouleau verruqueux) Nombre de sujet(s) : 1 Stade physiologique : Adulte Hauteur de l'arbre (m) : 5_à_10_m Diamètre du tronc (cm) : 28 Mode de gestion : Semi-libre Environnement : Voirie,Chemin_piéton,Parc-jardin Situation : Alignement Arbres remarquable ? Non Qualité de sol : Moyen Indice de vigueur : Médiocre Défauts identifiés : Charpentièrè_-_mauvaise_coupe,Branches_-_mauvaises_coupes,Branches_-_cassées,Racines_-_compactées,Branches_-_mortes,Tête_morte,Collet_-_plaie,Collet_-_cavité <i>< Photo d'un défaut relevé ou détail sur sujet</i>		
Analyse complémentaire au résistographe réalisée ?	Non		
Espérance de maintien du sujet estimée en l'état :	Moins de 3 ans

Impact estimé du projet de rénovation urbaine sur le devenir de l'arbre :	Elevé		
Ce sujet est-il potentiellement transplantable ?	Non		
Intervention à prévoir sur le sujet en l'état :	Abattage	Date d'intervention préconisée :	2022
Note complémentaire :	<i>Arbre fortement altéré mécaniquement / sans avenir</i>

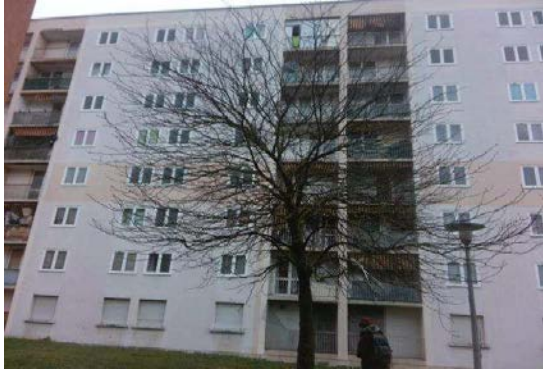
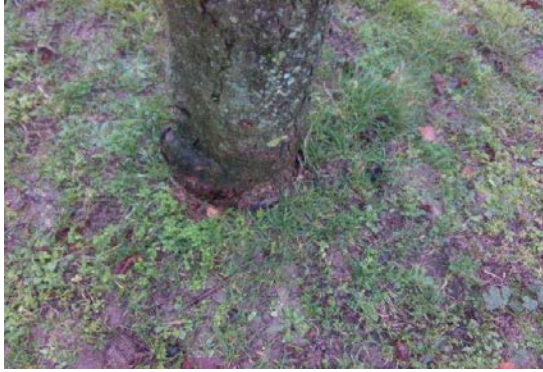
Nom du client :	CRETEIL HABITAT SEMIC	Technicien auditeur :	Cyrille_PELISSON
Site audité :	Haut du Mont Mesly	Date de l'audit :	01/02/2021
N° DE L'ARBRE	12	Coordonnées GPS : valeur X :	2,46696347
		Coordonnées GPS : valeur Y :	48,78163428

Identification :	Aesculus hippocastanum (marronnier d'Inde)
Nombre de sujet(s) :	1
Stade physiologique :	Jeune_
Hauteur de l'arbre (m) :	0_à_5_m
Diamètre du tronc (cm) :	28
Mode de gestion :	Semi-libre
Environnement :	Voirie,Chemin_piéton,Parc-jardin
Situation :	Isolé
Arbres remarquable ?	Non
Qualité de sol :	Moyen
Indice de vigueur :	Moyen
Défauts identifiés :	Racines_-_compactées,Tête_morte,Collet_-_plaie,Tronc_-_nœud_de_blocage,Branches_-_mortes

Analyse complémentaire au résistographe réalisée ?	Non
Espérance de maintien du sujet estimée en l'état :	Plus de 3 ans
Impact estimé du projet de rénovation urbaine sur le devenir de l'arbre :	Elevé
Ce sujet est-il potentiellement transplantable ?	Non
Intervention à prévoir sur le sujet en l'état :	Taille_de_formation
	Date d'intervention préconisée : 2021

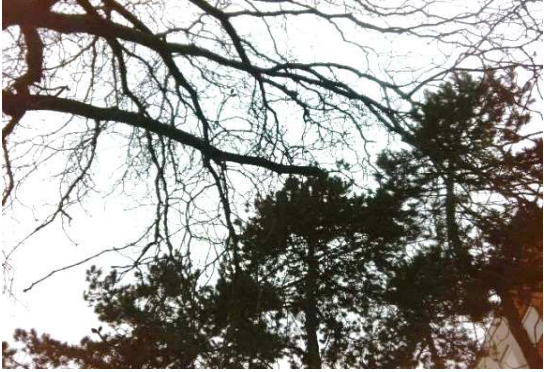
Nom du client :	CRETEIL HABITAT SEMIC	Technicien auditeur :	Cyrille_PELISSON
Site audité :	Haut du Mont Mesly	Date de l'audit :	01/02/2021
N° DE L'ARBRE	13	Coordonnées GPS : valeur X :	2,467092529
		Coordonnées GPS : valeur Y :	48,78155344

Identification : Aesculus hippocastanum (marronnier d'Inde) Nombre de sujet(s) : 1 Stade physiologique : Adulte Hauteur de l'arbre (m) : 5_à_10_m Diamètre du tronc (cm) : 50 Mode de gestion : Semi-libre Environnement : Chemin_piéton,Parc-jardin Situation : Isolé Arbres remarquable ? Non Qualité de sol : Moyen Indice de vigueur : Moyen Défauts identifiés : Tête_morte,Collet_-_plaie,Tronc_-_noeud_de_blocage,Branches_-_mortes,Racines_-_apparentes,Branches_-_mauvaises_coupes,Branches_-_cassées <i>< Photo d'un défaut relevé ou détail sur sujet</i>		
Analyse complémentaire au résistographe réalisée ?		Non	
Espérance de maintien du sujet estimée en l'état :		Plus de 3 ans

Impact estimé du projet de rénovation urbaine sur le devenir de l'arbre :		Elevé	
Ce sujet est-il potentiellement transplantable ?		Non	
Intervention à prévoir sur le sujet en l'état :		Taille_sanitaire	Date d'intervention préconisée : 2022
Note complémentaire :		Sans objet

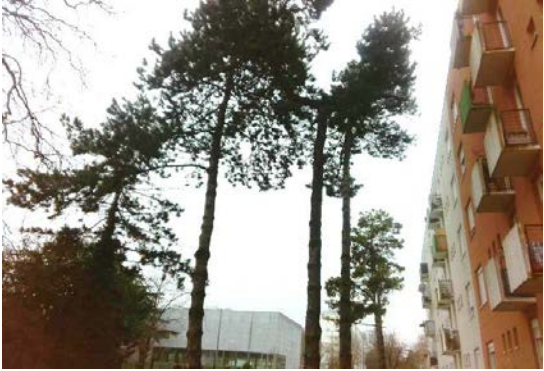
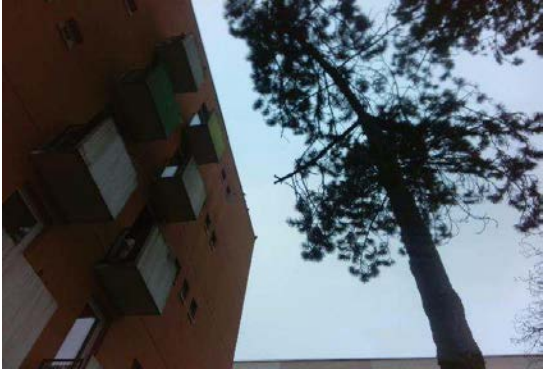
Nom du client :	CRETEIL HABITAT SEMIC	Technicien auditeur :	Cyrille_PELISSON
Site audité :	Haut du Mont Mesly	Date de l'audit :	01/02/2021
N° DE L'ARBRE	14	Coordonnées GPS : valeur X :	2,467050089
		Coordonnées GPS : valeur Y :	48,78145449

<p>Identification : Pinus nigra nigra (pin noir d'Autriche)</p> <p>Nombre de sujet(s) : 3</p> <p>Stade physiologique : Adulte</p> <p>Hauteur de l'arbre (m) : 10_à_15_m</p> <p>Diamètre du tronc (cm) : 40</p> <p>Mode de gestion : Semi-libre</p> <p>Environnement : Chemin_piéton,Parc-jardin</p>

<p>Situation : Isolé</p> <p>Arbres remarquable ? Non</p> <p>Qualité de sol : Moyen</p> <p>Indice de vigueur : Moyen</p> <p>Défauts identifiés : Collet_-_plaie,Branches_-_mortes,Racines_-_apparentes,Branches_-_mauvaises_coupes</p> <p style="font-size: small; color: gray;">< Photo d'un défaut relevé ou détail sur sujet</p>		
Analyse complémentaire au résistographe réalisée ?		Non

Espérance de maintien du sujet estimée en l'état :		Plus de 3 ans	
Impact estimé du projet de rénovation urbaine sur le devenir de l'arbre :		Elevé	
Ce sujet est-il potentiellement transplantable ?		Non	
Intervention à prévoir sur le sujet en l'état :		Taille_d'adaptation	Date d'intervention préconisée : 2023
Note complémentaire :		Sans objet

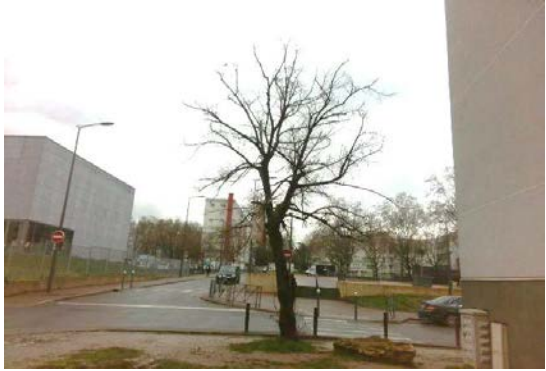
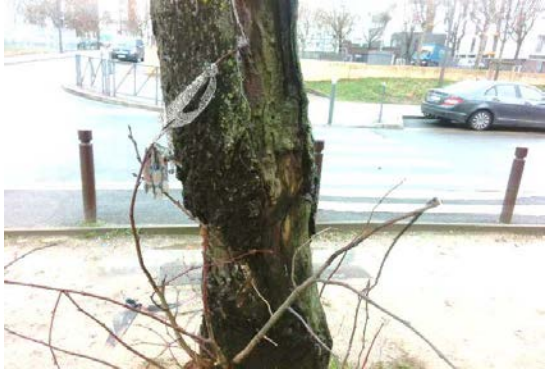
Nom du client :	CRETEIL HABITAT SEMIC	Technicien auditeur :	Cyrille_PELISSON
Site audité :	Haut du Mont Mesly	Date de l'audit :	01/02/2021
N° DE L'ARBRE	16	Coordonnées GPS : valeur X :	2,46703836
		Coordonnées GPS : valeur Y :	48,78111195

Identification : Tilia cordata (tilleul à petites feuilles) Nombre de sujet(s) : 1 Stade physiologique : Adulte Hauteur de l'arbre (m) : 0_à_5_m Diamètre du tronc (cm) : 31 Mode de gestion : Semi-libre Environnement : Chemin_piéton,Parc-jardin,Bâtiment,Voirie Situation : Isolé Arbres remarquable ? Non Qualité de sol : Moyen Indice de vigueur : Médiocre Défauts identifiés : Couilles_piaie,Branches_-_mortes,Branches_-_mauvaises_coupes,Racines_-_compactées,Charpentière_-_présence_de_nuisible,Tronc_-_pourriture,Tronc_-_cavité Tronc_-_plaie Tête_morte <i>< Photo d'un défaut relevé ou détail sur sujet</i>		
Analyse complémentaire au résistographe réalisée ?	Non

Espérance de maintien du sujet estimée en l'état :	Moins de 1 an		
Impact estimé du projet de rénovation urbaine sur le devenir de l'arbre :	Elevé		
Ce sujet est-il potentiellement transplantable ?	Non		
Intervention à prévoir sur le sujet en l'état :	Abattage	Date d'intervention préconisée :	2021
Note complémentaire :	<i>Arbre fortement altéré mécaniquement / sans avenir</i>

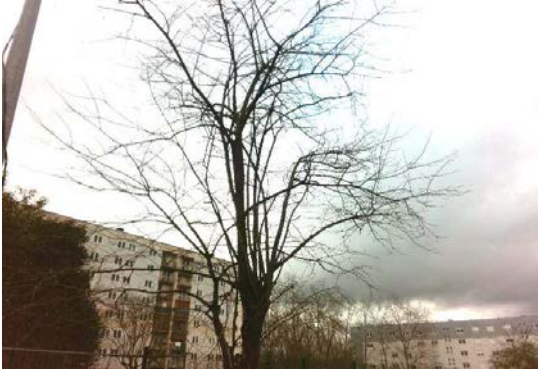
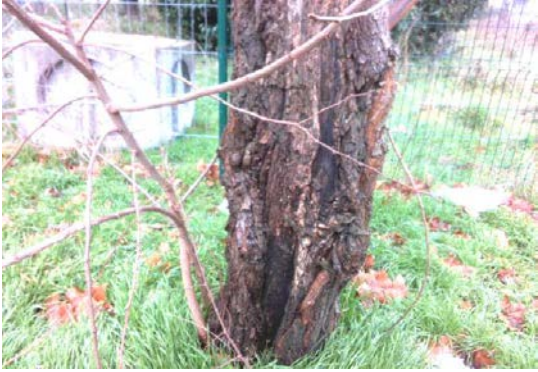
Nom du client :	CRETEIL HABITAT SEMIC	Technicien auditeur :	Cyrille_PELISSON
Site audité :	Haut du Mont Mesly	Date de l'audit :	01/02/2021
N° DE L'ARBRE	17	Coordonnées GPS : valeur X :	2,46723993
		Coordonnées GPS : valeur Y :	48,78130526

Identification : Robinia pseudacacia (robinier faux acacia) Nombre de sujet(s) : 1 Stade physiologique : Adulte Hauteur de l'arbre (m) : 5_à_10_m Diamètre du tronc (cm) : 32 Mode de gestion : Semi-libre Environnement : Chemin_piéton,Parc-jardin,Voirie Situation : Isolé Arbres remarquable ? Non Qualité de sol : Moyen Indice de vigueur : Médiocre Défauts identifiés : branches_mortes,branches_- _mauvaises_coupes,Racines_- _compactées,Charpentière_- _présence_de_nuisible,Tronc_- _plaie,Tête_morte,Collet_- _enterré Collet - plaie Charpentière - mauvaise coupe <i>< Photo d'un défaut relevé ou détail sur sujet</i>		
Analyse complémentaire au résistographe réalisée ?	Non

Espérance de maintien du sujet estimée en l'état :	Moins de 3 ans		
Impact estimé du projet de rénovation urbaine sur le devenir de l'arbre :	Elevé		
Ce sujet est-il potentiellement transplantable ?	Non		
Intervention à prévoir sur le sujet en l'état :	Abattage	Date d'intervention préconisée :	2022
Note complémentaire :	<i>Presence de chenilles processionnaires</i>

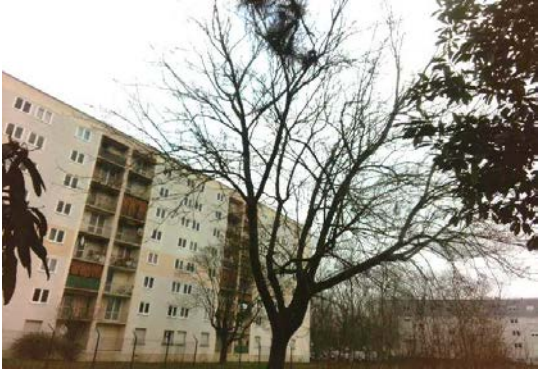
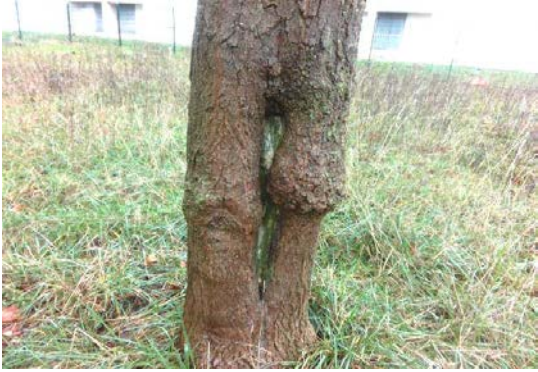
Nom du client :	CRETEIL HABITAT SEMIC	Technicien auditeur :	Cyrille_PELISSON
Site audité :	Haut du Mont Mesly	Date de l'audit :	01/02/2021
N° DE L'ARBRE	19	Coordonnées GPS : valeur X :	2,467284955
		Coordonnées GPS : valeur Y :	48,7814883

Identification : Acer negundo (érable negundo) Nombre de sujet(s) : 1 Stade physiologique : Adulte Hauteur de l'arbre (m) : 5_à_10_m Diamètre du tronc (cm) : 42 Mode de gestion : Semi-libre Environnement : Parc-jardin Situation : Isolé Arbres remarquable ? Non Qualité de sol : Moyen Indice de vigueur : Moyen Défauts identifiés : Branches_-_mortes,Branches_-_mauvaises_coupes,Tronc_-_plaie,Tête_morte,Collet_-_enterré,Collet_-_plaie <i>< Photo d'un défaut relevé ou détail sur sujet</i>		
Analyse complémentaire au résistographe réalisée ?	Non		
Espérance de maintien du sujet estimée en l'état :	Plus de 3 ans		
Impact estimé du projet de rénovation urbaine sur le devenir de l'arbre :	Elevé

Ce sujet est-il potentiellement transplantable ?	Non		
Intervention à prévoir sur le sujet en l'état :	Taille_d'adaptation	Date d'intervention préconisée :	2023
Note complémentaire :	Sans objet

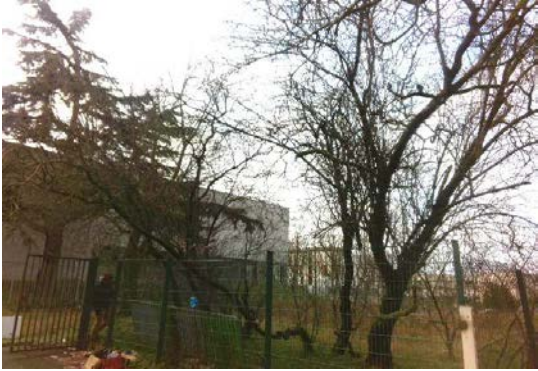
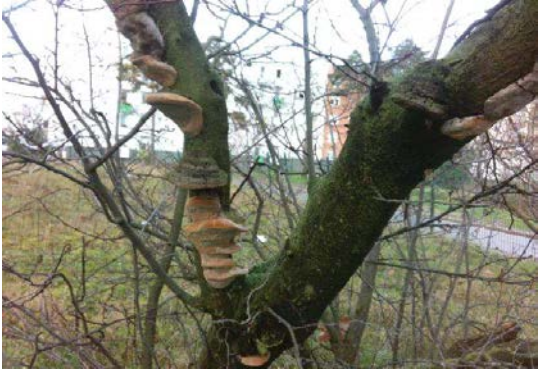
Nom du client :	CRETEIL HABITAT SEMIC	Technicien auditeur :	Cyrille_PELISSON
Site audité :	Haut du Mont Mesly	Date de l'audit :	01/02/2021
N° DE L'ARBRE	21	Coordonnées GPS : valeur X :	2,467608754
		Coordonnées GPS : valeur Y :	48,78115818

Identification : Prunus cerasifera (prunier à fleurs) Nombre de sujet(s) : 6 Stade physiologique : Adulte Hauteur de l'arbre (m) : 5_à_10_m Diamètre du tronc (cm) : 25 Mode de gestion : Semi-libre Environnement : Parc-jardin,Voirie,Chemin_piéton Situation : Groupement Arbres remarquable ? Non Qualité de sol : Moyen Indice de vigueur : Médiocre Défauts identifiés : branches_mortes,branches_- _mauvaises_coupes,Tronc_-_plaie,Collet_-_enterré,Collet_ _plaie,Tronc_-_écorce_incluse,Tronc_-_ _mauvaise_coupe,Charpentiére_- _mauvaise_coupe Tronc - champignon lignivore <i>< Photo d'un défaut relevé ou détail sur sujet</i>		
Analyse complémentaire au résistographe réalisée ?	Non

Espérance de maintien du sujet estimée en l'état :	Moins de 3 ans		
Impact estimé du projet de rénovation urbaine sur le devenir de l'arbre :	Elevé		
Ce sujet est-il potentiellement transplantable ?	Non		
Intervention à prévoir sur le sujet en l'état :	Abattage	Date d'intervention préconisée :	2022
Note complémentaire :	Sans objet

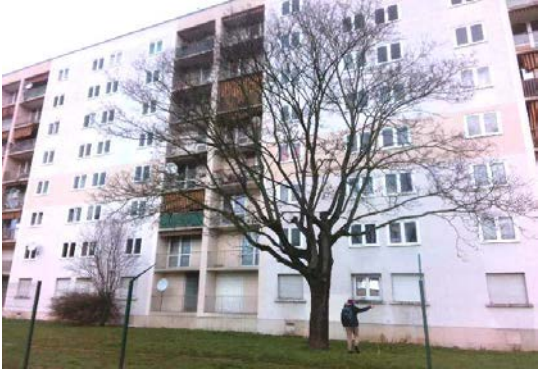
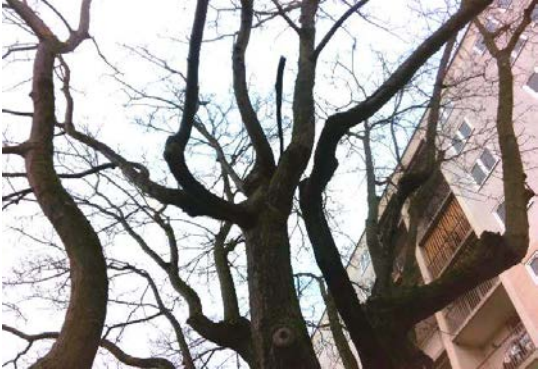
Nom du client :	CRETEIL HABITAT SEMIC	Technicien auditeur :	Cyrille_PELISSON
Site audité :	Haut du Mont Mesly	Date de l'audit :	01/02/2021
N° DE L'ARBRE	23	Coordonnées GPS : valeur X :	2,46766277
		Coordonnées GPS : valeur Y :	48,7817091

Identification : Acer pseudoplatanus (érable sycomore) Nombre de sujet(s) : 1 Stade physiologique : Adulte Hauteur de l'arbre (m) : 10_à_15_m Diamètre du tronc (cm) : 58 Mode de gestion : Semi-libre Environnement : Parc-jardin,Chemin_piéton Situation : Isolé Arbres remarquable ? Non Qualité de sol : Moyen Indice de vigueur : Moyen Défauts identifiés : Branches_-_mortes,Tronc_-_mauvaise_coupe,Racines_-_apparentes,Racines_-_tournantes_(chignon) <i>< Photo d'un défaut relevé ou détail sur sujet</i>		
Analyse complémentaire au résistographe réalisée ?	Non		
Espérance de maintien du sujet estimée en l'état :	Plus de 3 ans		
Impact estimé du projet de rénovation urbaine sur le devenir de l'arbre :	Elevé

Ce sujet est-il potentiellement transplantable ?	Non		
Intervention à prévoir sur le sujet en l'état :	Taille_d'adaptation	Date d'intervention préconisée :	2024
Note complémentaire :	Sans objet

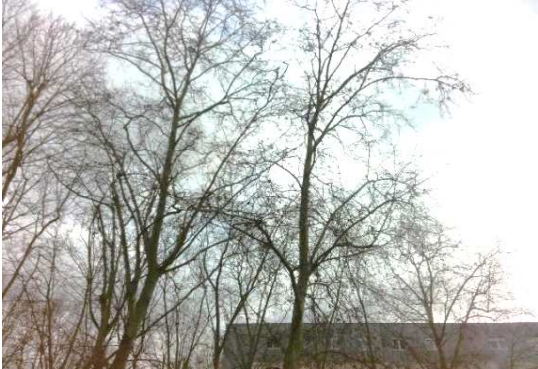
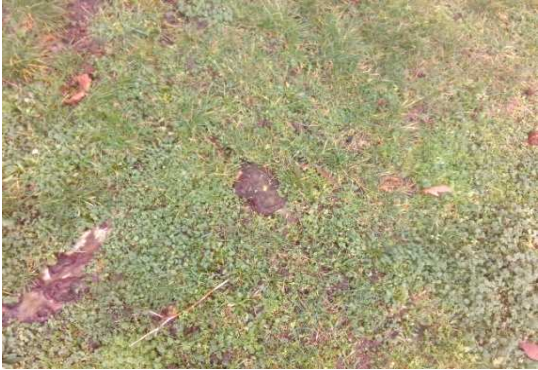
Nom du client :	CRETEIL HABITAT SEMIC	Technicien auditeur :	Cyrille_PELISSON
Site audité :	Haut du Mont Mesly	Date de l'audit :	01/02/2021
N° DE L'ARBRE	24	Coordonnées GPS : valeur X :	2,4682182
		Coordonnées GPS : valeur Y :	48,78170183

<p>Identification : Platanus x hispanica (platane à feuilles d'érable)</p> <p>Nombre de sujet(s) : 1</p> <p>Stade physiologique : Adulte</p> <p>Hauteur de l'arbre (m) : 15_à_20_m</p> <p>Diamètre du tronc (cm) : 47</p> <p>Mode de gestion : Semi-libre</p> <p>Environnement : Parc-jardin,Chemin_piéton,Bâtiment</p> <p>Situation : Groupement</p> <p>Arbres remarquable ? Non</p> <p>Qualité de sol : Moyen</p> <p>Indice de vigueur : Moyen</p> <p>Défauts identifiés : Branches_-_mortes,Tronc_-_mauvaise_coupe,Collet_-_plaie,Branches_-_mauvaises_coupes,Racines_-_plaie,Racines_-_apparentes</p> <p style="font-size: small; color: gray;">< Photo d'un défaut relevé ou détail sur sujet</p>

Analyse complémentaire au résistographe réalisée ?	Non		
Espérance de maintien du sujet estimée en l'état :	Plus de 3 ans		
Impact estimé du projet de rénovation urbaine sur le devenir de l'arbre :	Elevé		
Ce sujet est-il potentiellement transplantable ?	Non		
Intervention à prévoir sur le sujet en l'état :	Taille_d'adaptation	Date d'intervention préconisée :	2024
Note complémentaire :	Sans objet

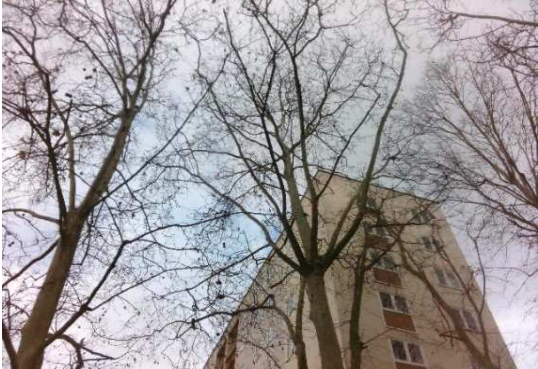
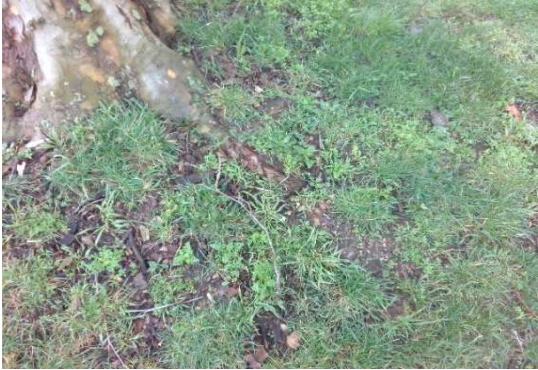
Nom du client :	CRETEIL HABITAT SEMIC	Technicien auditeur :	Cyrille_PELISSON
Site audité :	Haut du Mont Mesly	Date de l'audit :	01/02/2021
N° DE L'ARBRE	25	Coordonnées GPS : valeur X :	2,468210993
		Coordonnées GPS : valeur Y :	48,78175424

Identification : Platanus x hispanica (platane à feuilles d'érable) Nombre de sujet(s) : 1 Stade physiologique : Adulte Hauteur de l'arbre (m) : 15_à_20_m Diamètre du tronc (cm) : 57 Mode de gestion : Semi-libre Environnement : Parc-jardin,Chemin_piéton,Bâtiment Situation : Groupement Arbres remarquable ? Non Qualité de sol : Moyen Indice de vigueur : Moyen Défauts identifiés : Branches_-_mortes,Tronc_-_mauvaise_coupe,Collet_-_plaie,Branches_-_mauvaises_coupes,Racines_-_plaie,Racines_-_apparentes <i>< Photo d'un défaut relevé ou détail sur sujet</i>		
Analyse complémentaire au résistographe réalisée ?	Non		
Espérance de maintien du sujet estimée en l'état :	Plus de 3 ans

Impact estimé du projet de rénovation urbaine sur le devenir de l'arbre :	Elevé		
Ce sujet est-il potentiellement transplantable ?	Non		
Intervention à prévoir sur le sujet en l'état :	Taille_d'adaptation	Date d'intervention préconisée :	2024
Note complémentaire :	Sans objet

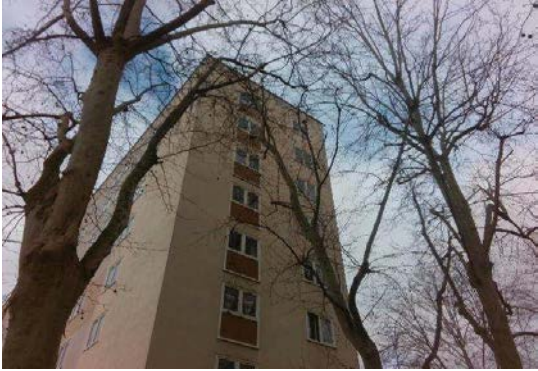
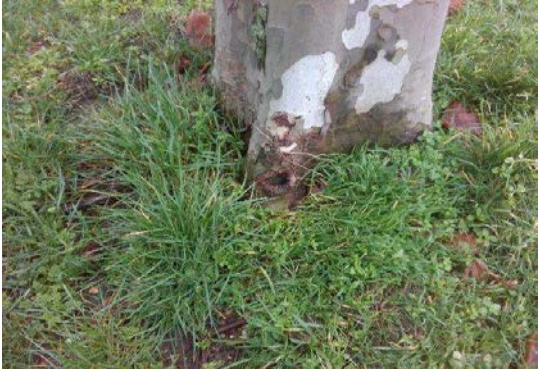
Nom du client :	CRETEIL HABITAT SEMIC	Technicien auditeur :	Cyrille_PELISSON
Site audité :	Haut du Mont Mesly	Date de l'audit :	01/02/2021
N° DE L'ARBRE	26	Coordonnées GPS : valeur X :	2,468205962
		Coordonnées GPS : valeur Y :	48,78180439

<p>Identification : Platanus x hispanica (platane à feuilles d'érable)</p> <p>Nombre de sujet(s) : 1</p> <p>Stade physiologique : Adulte</p> <p>Hauteur de l'arbre (m) : 15_à_20_m</p> <p>Diamètre du tronc (cm) : 35</p> <p>Mode de gestion : Semi-libre</p> <p>Environnement : Parc-jardin,Chemin_piéton,Bâtiment</p> <p>Situation : Groupement</p> <p>Arbres remarquable ? Non</p> <p>Qualité de sol : Moyen</p> <p>Indice de vigueur : Moyen</p> <p>Défauts identifiés : Branches_-_mortes,Tronc_-_mauvaise_coupe,Collet_-_plaie,Branches_-_mauvaises_coupes,Racines_-_plaie,Racines_-_apparentes</p> <p style="font-size: small; color: gray;">< Photo d'un défaut relevé ou détail sur sujet</p>

Analyse complémentaire au résistographe réalisée ?		Non	
Espérance de maintien du sujet estimée en l'état :		Plus de 3 ans	
Impact estimé du projet de rénovation urbaine sur le devenir de l'arbre :		Elevé	
Ce sujet est-il potentiellement transplantable ?		Non	
Intervention à prévoir sur le sujet en l'état :		Taille_d'adaptation	Date d'intervention préconisée : 2024
Note complémentaire :		Sans objet

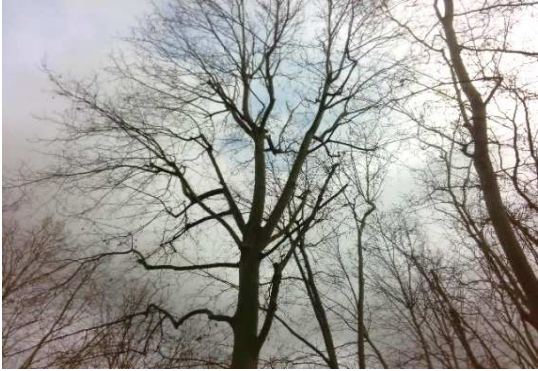
Nom du client :	CRETEIL HABITAT SEMIC	Technicien auditeur :	Cyrille_PELISSON
Site audité :	Haut du Mont Mesly	Date de l'audit :	01/02/2021
N° DE L'ARBRE	27	Coordonnées GPS : valeur X :	2,468194571
		Coordonnées GPS : valeur Y :	48,78185764

<p>Identification : Platanus x hispanica (platane à feuilles d'érable)</p> <p>Nombre de sujet(s) : 1</p> <p>Stade physiologique : Adulte</p> <p>Hauteur de l'arbre (m) : 15_à_20_m</p> <p>Diamètre du tronc (cm) : 58</p> <p>Mode de gestion : Semi-libre</p> <p>Environnement : Parc-jardin,Chemin_piéton,Bâtiment</p> <p>Situation : Groupement</p> <p>Arbres remarquable ? Non</p> <p>Qualité de sol : Moyen</p> <p>Indice de vigueur : Moyen</p> <p>Défauts identifiés : Branches_-_mortes,Tronc_-_mauvaise_coupe,Collet_-_plaie,Branches_-_mauvaises_coupes,Racines_-_plaie,Racines_-_apparentes</p> <p style="font-size: small; color: gray;">< Photo d'un défaut relevé ou détail sur sujet</p>

Analyse complémentaire au résistographe réalisée ?	Non		
Espérance de maintien du sujet estimée en l'état :	Plus de 3 ans		
Impact estimé du projet de rénovation urbaine sur le devenir de l'arbre :	Elevé		
Ce sujet est-il potentiellement transplantable ?	Non		
Intervention à prévoir sur le sujet en l'état :	Taille_d'adaptation	Date d'intervention préconisée :	2024
Note complémentaire :	Sans objet

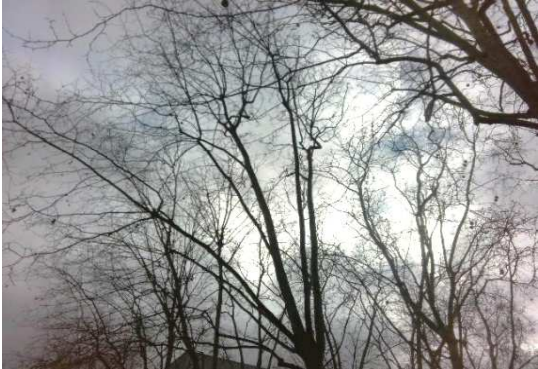
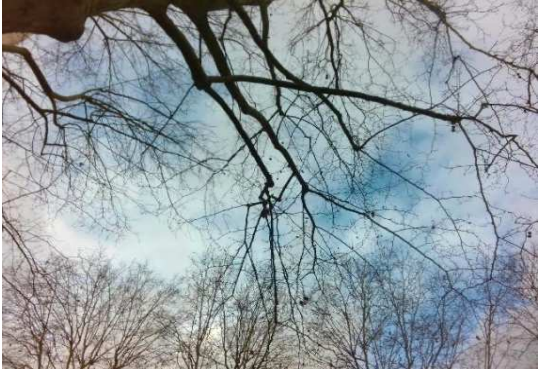
Nom du client :	CRETEIL HABITAT SEMIC	Technicien auditeur :	Cyrille_PELISSON
Site audité :	Haut du Mont Mesly	Date de l'audit :	01/02/2021
N° DE L'ARBRE	28	Coordonnées GPS : valeur X :	2,468286152
		Coordonnées GPS : valeur Y :	48,78185721

<p>Identification : Platanus x hispanica (platane à feuilles d'érable)</p> <p>Nombre de sujet(s) : 1</p> <p>Stade physiologique : Adulte</p> <p>Hauteur de l'arbre (m) : 15_à_20_m</p> <p>Diamètre du tronc (cm) : 43</p> <p>Mode de gestion : Semi-libre</p> <p>Environnement : Parc-jardin,Chemin_piéton,</p> <p>Situation : Groupement</p> <p>Arbres remarquable ? Non</p> <p>Qualité de sol : Moyen</p> <p>Indice de vigueur : Moyen</p> <p>Défauts identifiés : Branches_-_mortes,Tronc_-_mauvaise_coupe,Collet_-_plaie,Branches_-_mauvaises_coupes,Racines_-_plaie,Racines_-_apparentes</p> <p style="font-size: small; color: gray;">< Photo d'un défaut relevé ou détail sur sujet</p>

Analyse complémentaire au résistographe réalisée ?		Non	
Espérance de maintien du sujet estimée en l'état :		Plus de 3 ans	
Impact estimé du projet de rénovation urbaine sur le devenir de l'arbre :		Elevé	
Ce sujet est-il potentiellement transplantable ?		Non	
Intervention à prévoir sur le sujet en l'état :		Taille_d'adaptation	Date d'intervention préconisée : 2024
Note complémentaire :		Sans objet

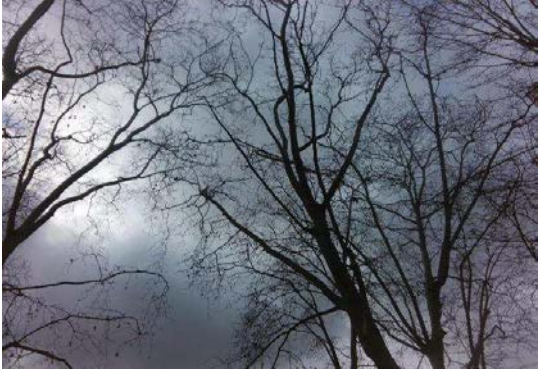
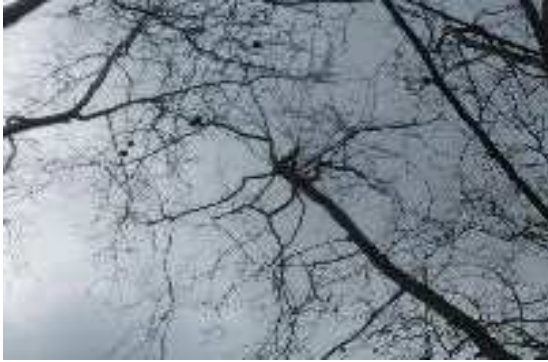
Nom du client :	CRETEIL HABITAT SEMIC	Technicien auditeur :	Cyrille_PELISSON
Site audité :	Haut du Mont Mesly	Date de l'audit :	01/02/2021
N° DE L'ARBRE	29	Coordonnées GPS : valeur X :	2,468292329
		Coordonnées GPS : valeur Y :	48,78180229

Identification : Platanus x hispanica (platane à feuilles d'érable) Nombre de sujet(s) : 1 Stade physiologique : Adulte Hauteur de l'arbre (m) : 15_à_20_m Diamètre du tronc (cm) : 44 Mode de gestion : Semi-libre Environnement : Parc-jardin,Chemin_piéton,Bâtiment Situation : Groupement Arbres remarquable ? Non Qualité de sol : Moyen Indice de vigueur : Moyen Défauts identifiés : Branches_-_mortes,Tronc_-_mauvaise_coupe,Collet_-_plaie,Branches_-_mauvaises_coupes,Racines_-_plaie,Racines_-_apparentes <i>< Photo d'un défaut relevé ou détail sur sujet</i>		
Analyse complémentaire au résistographe réalisée ?	Non		
Espérance de maintien du sujet estimée en l'état :	Plus de 3 ans

Impact estimé du projet de rénovation urbaine sur le devenir de l'arbre :	Elevé		
Ce sujet est-il potentiellement transplantable ?	Non		
Intervention à prévoir sur le sujet en l'état :	Taille_d'adaptation	Date d'intervention préconisée :	2024
Note complémentaire :	Sans objet

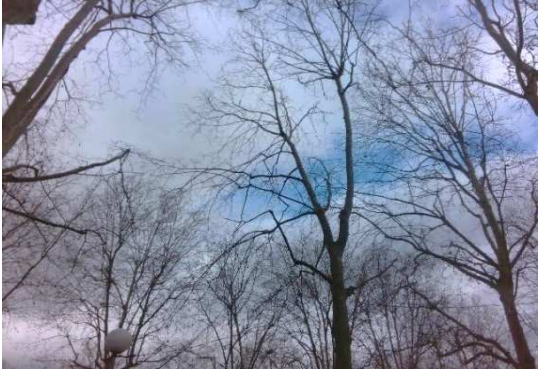
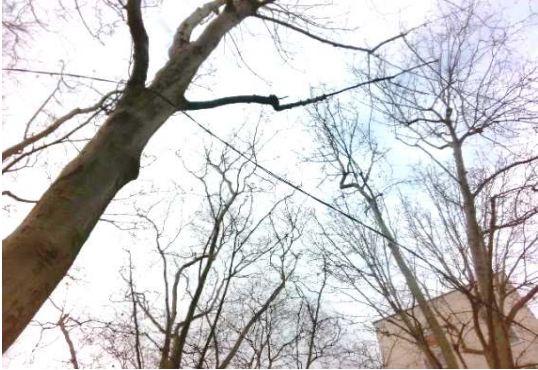
Nom du client :	CRETEIL HABITAT SEMIC	Technicien auditeur :	Cyrille_PELISSON
Site audité :	Haut du Mont Mesly	Date de l'audit :	01/02/2021
N° DE L'ARBRE	30	Coordonnées GPS : valeur X :	2,468370413
		Coordonnées GPS : valeur Y :	48,78186292

Identification : Platanus x hispanica (platane à feuilles d'érable) Nombre de sujet(s) : 1 Stade physiologique : Adulte Hauteur de l'arbre (m) : 15_à_20_m Diamètre du tronc (cm) : 39 Mode de gestion : Semi-libre Environnement : Parc-jardin,Chemin_piéton Situation : Groupement Arbres remarquable ? Non Qualité de sol : Moyen Indice de vigueur : Moyen Défauts identifiés : Branches_-_mortes,Tronc_-_mauvaise_coupe,Collet_-_plaie,Branches_-_mauvaises_coupes,Racines_-_plaie,Racines_-_apparentes <i>< Photo d'un défaut relevé ou détail sur sujet</i>		
Analyse complémentaire au résistographe réalisée ?	Non		
Espérance de maintien du sujet estimée en l'état :	Plus de 3 ans

Impact estimé du projet de rénovation urbaine sur le devenir de l'arbre :	Elevé		
Ce sujet est-il potentiellement transplantable ?	Non		
Intervention à prévoir sur le sujet en l'état :	Taille_d'adaptation	Date d'intervention préconisée :	2024
Note complémentaire :	Sans objet

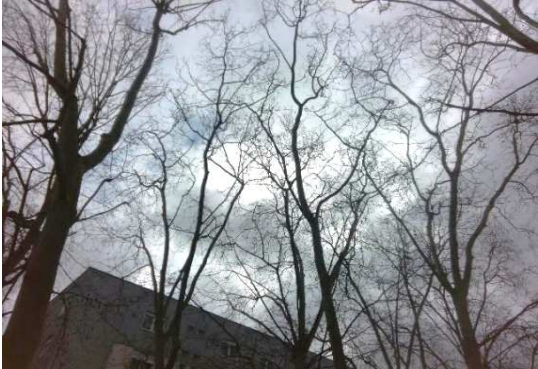
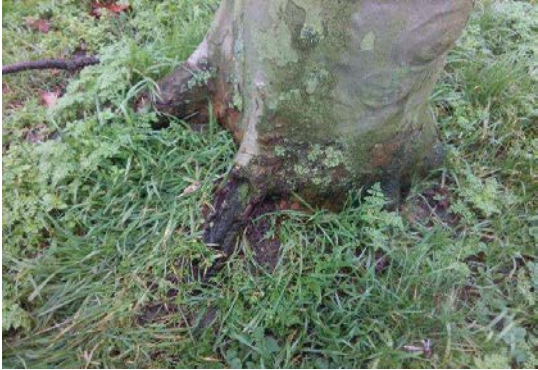
Nom du client :	CRETEIL HABITAT SEMIC	Technicien auditeur :	Cyrille_PELISSON
Site audité :	Haut du Mont Mesly	Date de l'audit :	01/02/2021
N° DE L'ARBRE	31	Coordonnées GPS : valeur X :	2,468376739
		Coordonnées GPS : valeur Y :	48,78180364

<p>Identification : Platanus x hispanica (platane à feuilles d'érable)</p> <p>Nombre de sujet(s) : 1</p> <p>Stade physiologique : Adulte</p> <p>Hauteur de l'arbre (m) : 15_à_20_m</p> <p>Diamètre du tronc (cm) : 30</p> <p>Mode de gestion : Semi-libre</p> <p>Environnement : Parc-jardin,Chemin_piéton</p> <p>Situation : Groupement</p> <p>Arbres remarquable ? Non</p> <p>Qualité de sol : Moyen</p> <p>Indice de vigueur : Moyen</p> <p>Défauts identifiés : Branches_-_mortes,Tronc_-_mauvaise_coupe,Collet_-_plaie,Branches_-_mauvaises_coupes,Racines_-_plaie,Racines_-_apparentes</p> <p style="font-size: small; color: gray;">< Photo d'un défaut relevé ou détail sur sujet</p>

Analyse complémentaire au résistographe réalisée ?	Non		
Espérance de maintien du sujet estimée en l'état :	Plus de 3 ans		
Impact estimé du projet de rénovation urbaine sur le devenir de l'arbre :	Elevé		
Ce sujet est-il potentiellement transplantable ?	Non		
Intervention à prévoir sur le sujet en l'état :	Taille_d'adaptation	Date d'intervention préconisée :	2024
Note complémentaire :	Sans objet

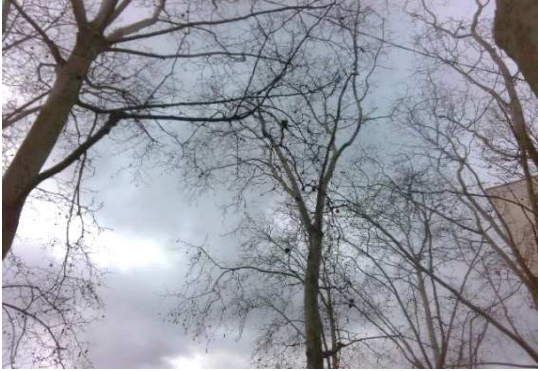
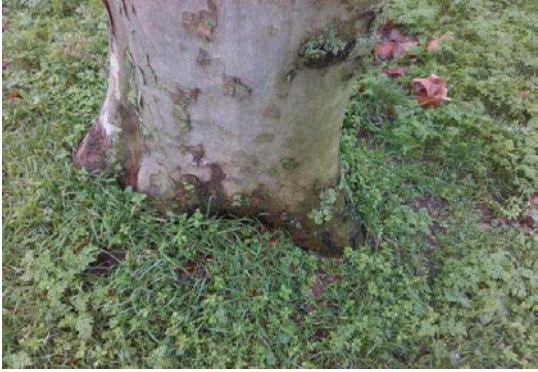
Nom du client :	CRETEIL HABITAT SEMIC	Technicien auditeur :	Cyrille_PELISSON
Site audité :	Haut du Mont Mesly	Date de l'audit :	01/02/2021
N° DE L'ARBRE	32	Coordonnées GPS : valeur X :	2,468384766
		Coordonnées GPS : valeur Y :	48,78175181

<p>Identification : Platanus x hispanica (platane à feuilles d'érable)</p> <p>Nombre de sujet(s) : 1</p> <p>Stade physiologique : Adulte</p> <p>Hauteur de l'arbre (m) : 15_à_20_m</p> <p>Diamètre du tronc (cm) : 40</p> <p>Mode de gestion : Semi-libre</p> <p>Environnement : Parc-jardin,Chemin_piéton</p> <p>Situation : Groupement</p> <p>Arbres remarquable ? Non</p> <p>Qualité de sol : Moyen</p> <p>Indice de vigueur : Moyen</p> <p>Défauts identifiés : Branches_-_mortes,Tronc_-_mauvaise_coupe,Collet_-_plaie,Branches_-_mauvaises_coupes,Racines_-_plaie,Racines_-_apparentes</p> <p style="font-size: small; color: gray;">< Photo d'un défaut relevé ou détail sur sujet</p>

Analyse complémentaire au résistographe réalisée ?	Non		
Espérance de maintien du sujet estimée en l'état :	Plus de 3 ans		
Impact estimé du projet de rénovation urbaine sur le devenir de l'arbre :	Elevé		
Ce sujet est-il potentiellement transplantable ?	Non		
Intervention à prévoir sur le sujet en l'état :	Taille_d'adaptation	Date d'intervention préconisée :	2024
Note complémentaire :	Sans objet

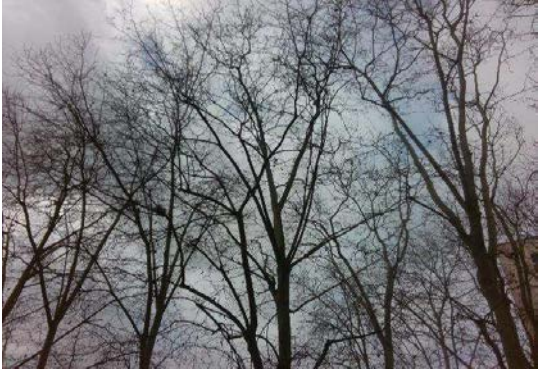
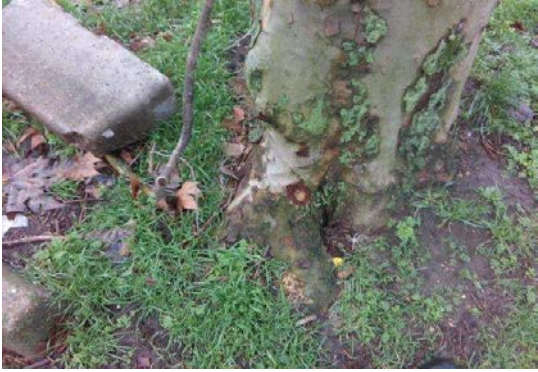
Nom du client :	CRETEIL HABITAT SEMIC	Technicien auditeur :	Cyrille_PELISSON
Site audité :	Haut du Mont Mesly	Date de l'audit :	01/02/2021
N° DE L'ARBRE	35	Coordonnées GPS : valeur X :	2,468485574
		Coordonnées GPS : valeur Y :	48,78176846

<p>Identification : Platanus x hispanica (platane à feuilles d'érable)</p> <p>Nombre de sujet(s) : 1</p> <p>Stade physiologique : Adulte</p> <p>Hauteur de l'arbre (m) : 15_à_20_m</p> <p>Diamètre du tronc (cm) : 47</p> <p>Mode de gestion : Semi-libre</p> <p>Environnement : Parc-jardin,Chemin_piéton</p> <p>Situation : Groupement</p> <p>Arbres remarquable ? Non</p> <p>Qualité de sol : Moyen</p> <p>Indice de vigueur : Moyen</p> <p>Défauts identifiés : Branches_-_mortes,Tronc_-_mauvaise_coupe,Collet_-_plaie,Branches_-_mauvaises_coupes,Racines_-_plaie,Racines_-_apparentes</p> <p style="font-size: small; color: gray;">< Photo d'un défaut relevé ou détail sur sujet</p>

Analyse complémentaire au résistographe réalisée ?	Non		
Espérance de maintien du sujet estimée en l'état :	Plus de 3 ans		
Impact estimé du projet de rénovation urbaine sur le devenir de l'arbre :	Elevé		
Ce sujet est-il potentiellement transplantable ?	Non		
Intervention à prévoir sur le sujet en l'état :	Taille_d'adaptation	Date d'intervention préconisée :	2024
Note complémentaire :	Sans objet

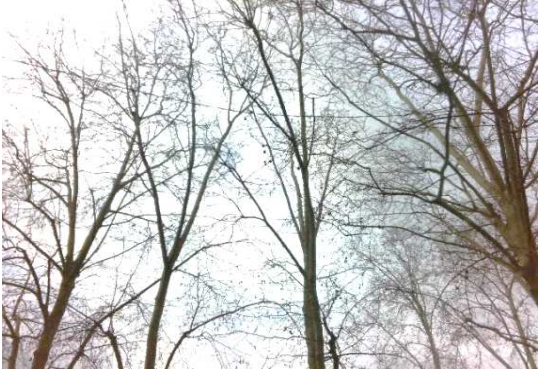
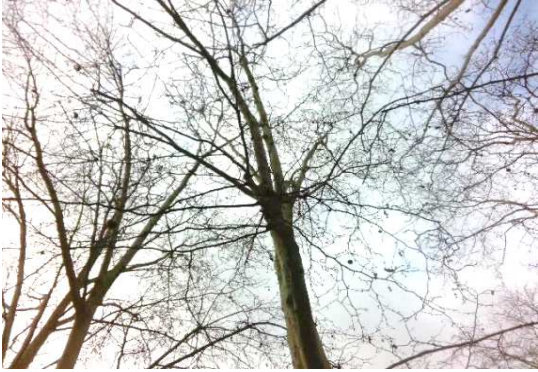
Nom du client :	CRETEIL HABITAT SEMIC	Technicien auditeur :	Cyrille_PELISSON
Site audité :	Haut du Mont Mesly	Date de l'audit :	01/02/2021
N° DE L'ARBRE	36	Coordonnées GPS : valeur X :	2,468493432
		Coordonnées GPS : valeur Y :	48,78172125

Identification : Platanus x hispanica (platane à feuilles d'érable) Nombre de sujet(s) : 1 Stade physiologique : Adulte Hauteur de l'arbre (m) : 15_à_20_m Diamètre du tronc (cm) : 37 Mode de gestion : Semi-libre Environnement : Parc-jardin,Chemin_piéton Situation : Groupement Arbres remarquable ? Non Qualité de sol : Moyen Indice de vigueur : Moyen Défauts identifiés : Branches_-_mortes,Tronc_-_mauvaise_coupe,Collet_-_plaie,Branches_-_mauvaises_coupes,Racines_-_plaie,Racines_-_apparentes <i>< Photo d'un défaut relevé ou détail sur sujet</i>		
Analyse complémentaire au résistographe réalisée ?		Non	
Espérance de maintien du sujet estimée en l'état :		Plus de 3 ans

Impact estimé du projet de rénovation urbaine sur le devenir de l'arbre :		Elevé	
Ce sujet est-il potentiellement transplantable ?		Non	
Intervention à prévoir sur le sujet en l'état :		Taille_d'adaptation	Date d'intervention préconisée : 2024
Note complémentaire :		Sans objet

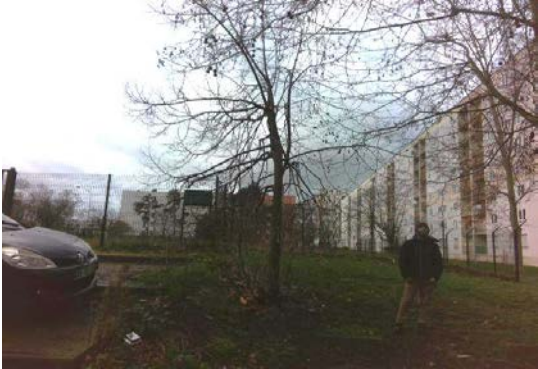
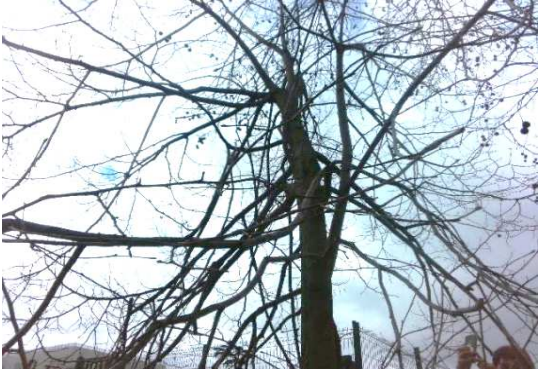
Nom du client :	CRETEIL HABITAT SEMIC	Technicien auditeur :	Cyrille_PELISSON
Site audité :	Haut du Mont Mesly	Date de l'audit :	01/02/2021
N° DE L'ARBRE	39	Coordonnées GPS : valeur X :	2,468507332
		Coordonnées GPS : valeur Y :	48,78160133

<p>Identification : Tilia cordata (tilleul à petites feuilles)</p> <p>Nombre de sujet(s) : 1</p> <p>Stade physiologique : Adulte</p> <p>Hauteur de l'arbre (m) : 15_à_20_m</p> <p>Diamètre du tronc (cm) : 37</p> <p>Mode de gestion : Semi-libre</p> <p>Environnement : Parc-jardin,Chemin_piéton</p> <p>Situation : Groupement</p> <p>Arbres remarquable ? Non</p> <p>Qualité de sol : Moyen</p> <p>Indice de vigueur : Moyen</p> <p>Défauts identifiés : Branches_-_mortes,Tronc_-_mauvaise_coupe,Collet_-_plaie,Branches_-_mauvaises_coupes,Racines_-_plaie,Tronc_-_nœud_de_blocage</p> <p style="font-size: small; color: gray;">< Photo d'un défaut relevé ou détail sur sujet</p>

Analyse complémentaire au résistographe réalisée ?		Non	
Espérance de maintien du sujet estimée en l'état :		Plus de 3 ans	
Impact estimé du projet de rénovation urbaine sur le devenir de l'arbre :		Elevé	
Ce sujet est-il potentiellement transplantable ?		Non	
Intervention à prévoir sur le sujet en l'état :		Taille_d'adaptation	Date d'intervention préconisée : 2022
Note complémentaire :		Sans objet

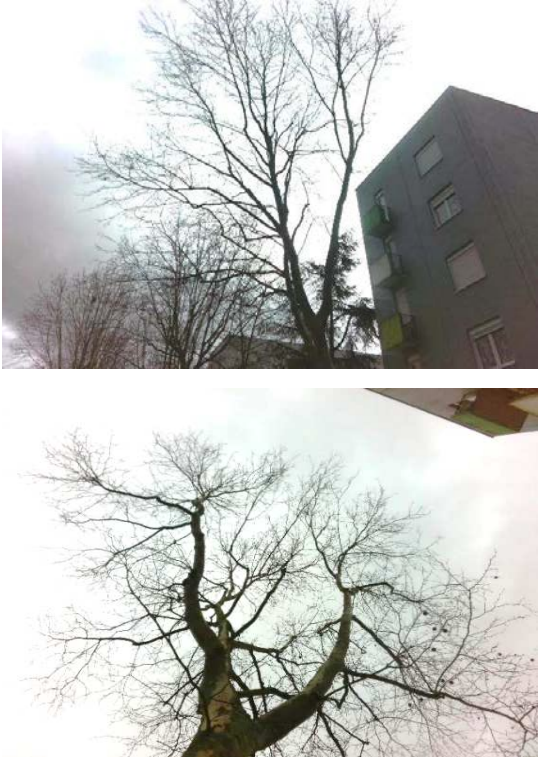
Nom du client :	CRETEIL HABITAT SEMIC	Technicien auditeur :	Cyrille_PELISSON
Site audité :	Haut du Mont Mesly	Date de l'audit :	01/02/2021
N° DE L'ARBRE	40	Coordonnées GPS : valeur X :	2,468687261
		Coordonnées GPS : valeur Y :	48,78187028

<p>Identification : Platanus x hispanica (platane à feuilles d'érable)</p> <p>Nombre de sujet(s) : 1</p> <p>Stade physiologique : Adulte</p> <p>Hauteur de l'arbre (m) : 15_à_20_m</p> <p>Diamètre du tronc (cm) : 39</p> <p>Mode de gestion : Semi-libre</p> <p>Environnement : Parc-jardin,Chemin_piéton</p> <p>Situation : Groupement</p> <p>Arbres remarquable ? Non</p> <p>Qualité de sol : Moyen</p> <p>Indice de vigueur : Moyen</p> <p>Défauts identifiés : Branches_-_mortes,Tronc_-_mauvaise_coupe,Collet_-_plaie,Branches_-_mauvaises_coupes,Racines_-_plaie</p> <p style="font-size: small; color: gray;">< Photo d'un défaut relevé ou détail sur sujet</p>		
Analyse complémentaire au résistographe réalisée ?		Non

Espérance de maintien du sujet estimée en l'état :		Plus de 3 ans	
Impact estimé du projet de rénovation urbaine sur le devenir de l'arbre :		Elevé	
Ce sujet est-il potentiellement transplantable ?		Non	
Intervention à prévoir sur le sujet en l'état :		Taille_d'adaptation	Date d'intervention préconisée : 2024
Note complémentaire :		Sans objet

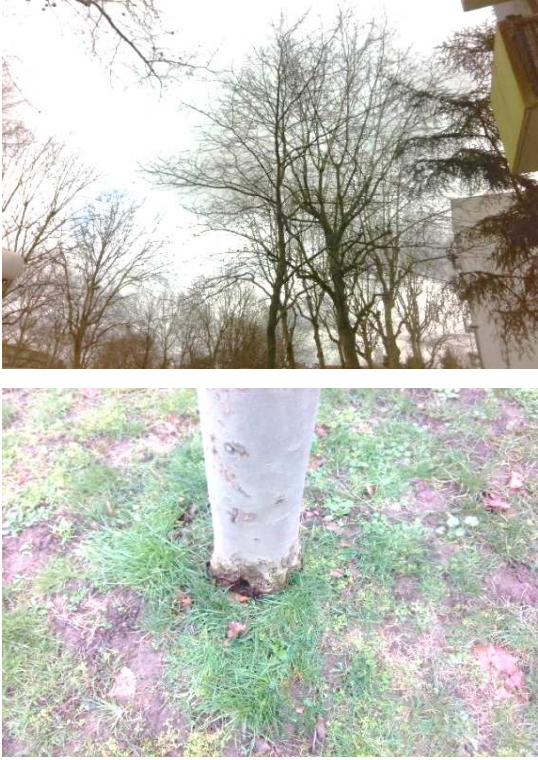
Nom du client :	CRETEIL HABITAT SEMIC	Technicien auditeur :	Cyrille_PELISSON
Site audité :	Haut du Mont Mesly	Date de l'audit :	01/02/2021
N° DE L'ARBRE	41	Coordonnées GPS : valeur X :	2,468784917
		Coordonnées GPS : valeur Y :	48,7818697

<p>Identification : Platanus x hispanica (platane à feuilles d'érable)</p> <p>Nombre de sujet(s) : 1</p> <p>Stade physiologique : Jeune_adulte</p> <p>Hauteur de l'arbre (m) : 15_à_20_m</p> <p>Diamètre du tronc (cm) : 19</p> <p>Mode de gestion : Semi-libre</p> <p>Environnement : Parc-jardin,Chemin_piéton</p> <p>Situation : Groupement</p> <p>Arbres remarquable ? Non</p> <p>Qualité de sol : Moyen</p> <p>Indice de vigueur : Moyen</p> <p>Défauts identifiés : Branches_-_mortes,Tronc_-_mauvaise_coupe,Collet_-_plaie,Branches_-_mauvaises_coupes,Racines_-_plaie</p> <p style="font-size: small; color: gray;">< Photo d'un défaut relevé ou détail sur sujet</p>		
Analyse complémentaire au résistographe réalisée ?	Non

Espérance de maintien du sujet estimée en l'état :	Plus de 3 ans		
Impact estimé du projet de rénovation urbaine sur le devenir de l'arbre :	Elevé		
Ce sujet est-il potentiellement transplantable ?	Non		
Intervention à prévoir sur le sujet en l'état :	Taille_d'adaptation	Date d'intervention préconisée :	2024
Note complémentaire :	Sans objet
