Maître d'Ouvrage :
 CRETEIL HABITAT-SEMIC
 7, Rue des Ecoles
 94 000 CRETEIL

PROJET : PROJET DE RENOUELEMENT URBAIN du MONT-MESLY (Nord)

TITRE PLAN : SCHEMA D'INTENSION POUR LA GESTION DES EAUX PLUVIALES

PROJET DE RENOVATION URBAINE CRETEIL, HAUT MONT-MESLY Pre-diagnostic-faune/flore

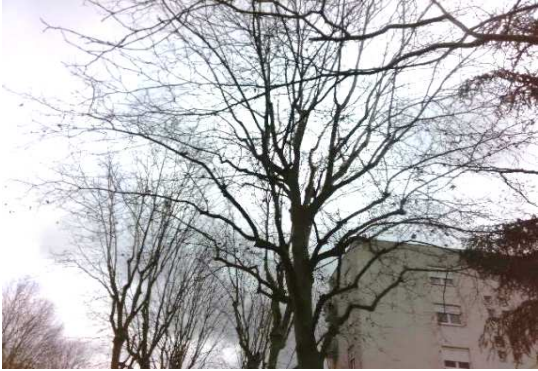
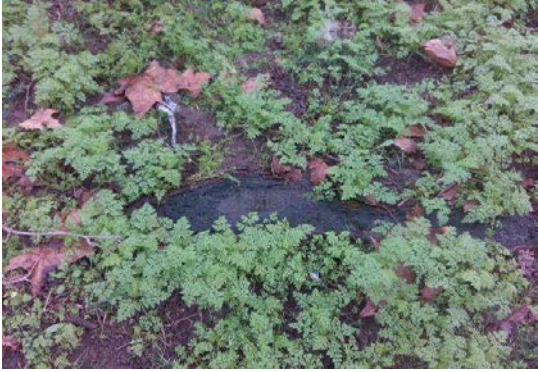
Nom du client :	CRETEIL HABITAT SEMIC	Technicien auditeur :	Cyrille_PELISSON
Site audité :	Haut du Mont Mesly	Date de l'audit :	01/02/2021
N° DE L'ARBRE	42	Coordonnées GPS : valeur X :	2,468897017
		Coordonnées GPS : valeur Y :	48,78186892

Identification : Platanus x hispanica (platane à feuilles d'érable) Nombre de sujet(s) : 1 Stade physiologique : Adulte Hauteur de l'arbre (m) : 15_à_20_m Diamètre du tronc (cm) : 49 Mode de gestion : Semi-libre Environnement : Parc-jardin,Chemin_piéton Situation : Groupement Arbres remarquable ? Non Qualité de sol : Moyen Indice de vigueur : Moyen Défauts identifiés : Branches_-_mortes,Tronc_-_mauvaise_coupe,Collet_-_plaie,Branches_-_mauvaises_coupes,Racines_-_plaie <i>< Photo d'un défaut relevé ou détail sur sujet</i>		
Analyse complémentaire au résistographe réalisée ?	Non		
Espérance de maintien du sujet estimée en l'état :	Plus de 3 ans		
Impact estimé du projet de rénovation urbaine sur le devenir de l'arbre :	Elevé

Ce sujet est-il potentiellement transplantable ?	Non		
Intervention à prévoir sur le sujet en l'état :	Taille_d'adaptation	Date d'intervention préconisée :	2024
Note complémentaire :	Sans objet

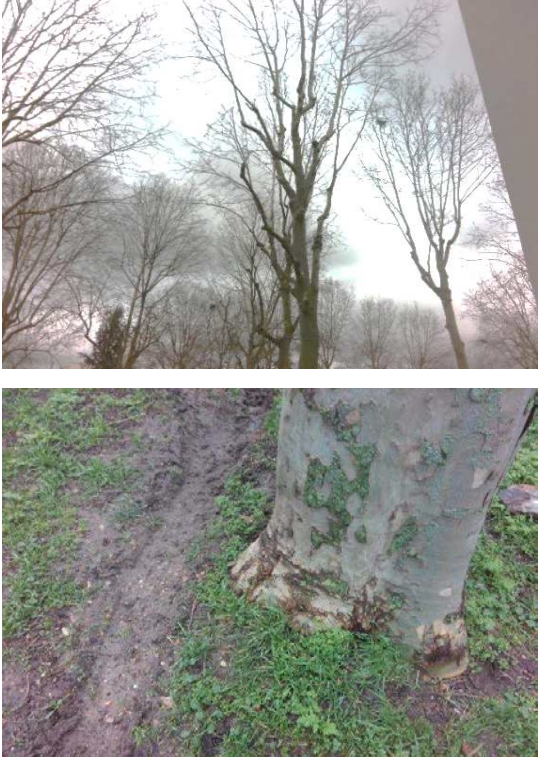
Nom du client :	CRETEIL HABITAT SEMIC	Technicien auditeur :	Cyrille_PELISSON
Site audité :	Haut du Mont Mesly	Date de l'audit :	01/02/2021
N° DE L'ARBRE	43	Coordonnées GPS : valeur X :	2,469107145
		Coordonnées GPS : valeur Y :	48,78186428

<p>Identification : Platanus x hispanica (platane à feuilles d'érable)</p> <p>Nombre de sujet(s) : 1</p> <p>Stade physiologique : Adulte</p> <p>Hauteur de l'arbre (m) : 15_à_20_m</p> <p>Diamètre du tronc (cm) : 54</p> <p>Mode de gestion : Semi-libre</p> <p>Environnement : Parc-jardin,Chemin_piéton</p> <p>Situation : Groupement</p> <p>Arbres remarquable ? Non</p> <p>Qualité de sol : Moyen</p> <p>Indice de vigueur : Moyen</p> <p>Défauts identifiés : Branches_-_mortes,Tronc_-_mauvaise_coupe,Collet_-_plaie,Branches_-_mauvaises_coupes,Racines_-_plaie</p> <p style="font-size: small; color: gray;">< Photo d'un défaut relevé ou détail sur sujet</p>		
Analyse complémentaire au résistographe réalisée ?		Non

Espérance de maintien du sujet estimée en l'état :		Plus de 3 ans	
Impact estimé du projet de rénovation urbaine sur le devenir de l'arbre :		Elevé	
Ce sujet est-il potentiellement transplantable ?		Non	
Intervention à prévoir sur le sujet en l'état :		Taille_d'adaptation	Date d'intervention préconisée : 2024
Note complémentaire :		Sans objet

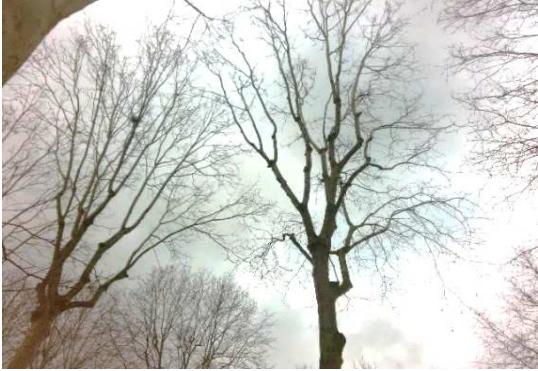
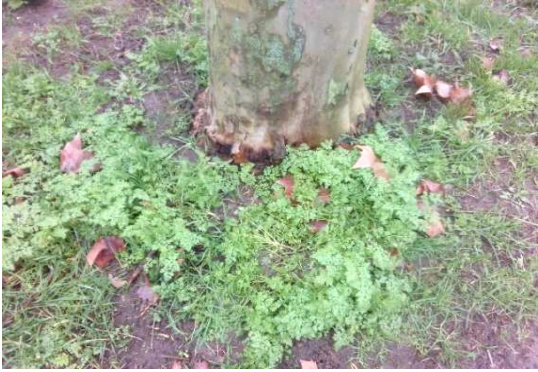
Nom du client :	CRETEIL HABITAT SEMIC	Technicien auditeur :	Cyrille_PELISSON
Site audité :	Haut du Mont Mesly	Date de l'audit :	01/02/2021
N° DE L'ARBRE	45	Coordonnées GPS : valeur X :	2,469278756
		Coordonnées GPS : valeur Y :	48,78193106

Identification : Platanus x hispanica (platane à feuilles d'érable) Nombre de sujet(s) : 1 Stade physiologique : Adulte Hauteur de l'arbre (m) : 15_à_20_m Diamètre du tronc (cm) : 39 Mode de gestion : Semi-libre Environnement : Parc-jardin,Chemin_piéton Situation : Groupement Arbres remarquable ? Non Qualité de sol : Moyen Indice de vigueur : Moyen Défauts identifiés : Branches_-_mortes,Tronc_-_mauvaise_coupe,Collet_-_plaie,Branches_-_mauvaises_coupes <i>< Photo d'un défaut relevé ou détail sur sujet</i>		
Analyse complémentaire au résistographe réalisée ?	Non		
Espérance de maintien du sujet estimée en l'état :	Plus de 3 ans		
Impact estimé du projet de rénovation urbaine sur le devenir de l'arbre :	Elevé

Ce sujet est-il potentiellement transplantable ?	Non		
Intervention à prévoir sur le sujet en l'état :	Taille_d'adaptation	Date d'intervention préconisée :	2024
Note complémentaire :	Sans objet

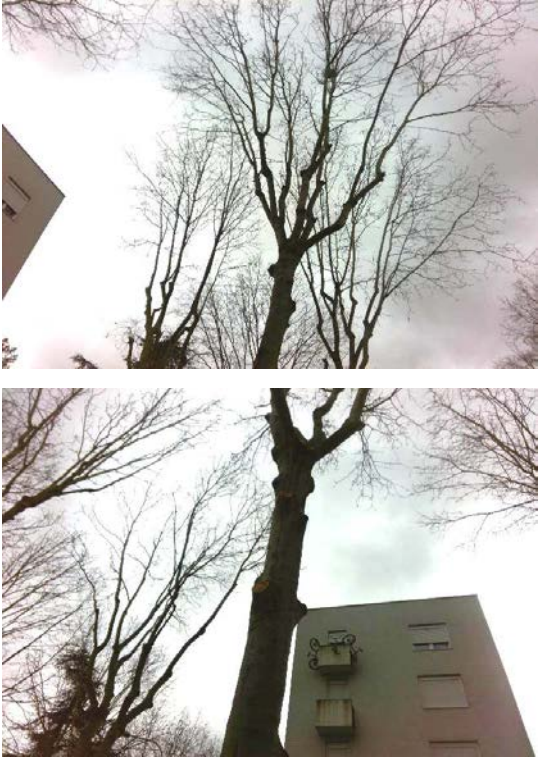
Nom du client :	CRETEIL HABITAT SEMIC	Technicien auditeur :	Cyrille_PELISSON
Site audité :	Haut du Mont Mesly	Date de l'audit :	01/02/2021
N° DE L'ARBRE	46	Coordonnées GPS : valeur X :	2,469182865
		Coordonnées GPS : valeur Y :	48,78193167

<p>Identification : Platanus x hispanica (platane à feuilles d'érable)</p> <p>Nombre de sujet(s) : 1</p> <p>Stade physiologique : Adulte</p> <p>Hauteur de l'arbre (m) : 15_à_20_m</p> <p>Diamètre du tronc (cm) : 45</p> <p>Mode de gestion : Semi-libre</p> <p>Environnement : Parc-jardin,Chemin_piéton</p> <p>Situation : Groupement</p> <p>Arbres remarquable ? Non</p> <p>Qualité de sol : Moyen</p> <p>Indice de vigueur : Moyen</p> <p>Défauts identifiés : Branches_-_mortes,Tronc_-_mauvaise_coupe,Collet_-_plaie,Branches_-_mauvaises_coupes</p> <p style="font-size: small; color: gray;">< Photo d'un défaut relevé ou détail sur sujet</p>		
Analyse complémentaire au résistographe réalisée ?		Non

Espérance de maintien du sujet estimée en l'état :		Plus de 3 ans	
Impact estimé du projet de rénovation urbaine sur le devenir de l'arbre :		Elevé	
Ce sujet est-il potentiellement transplantable ?		Non	
Intervention à prévoir sur le sujet en l'état :		Taille_d'adaptation	Date d'intervention préconisée : 2024
Note complémentaire :		Sans objet

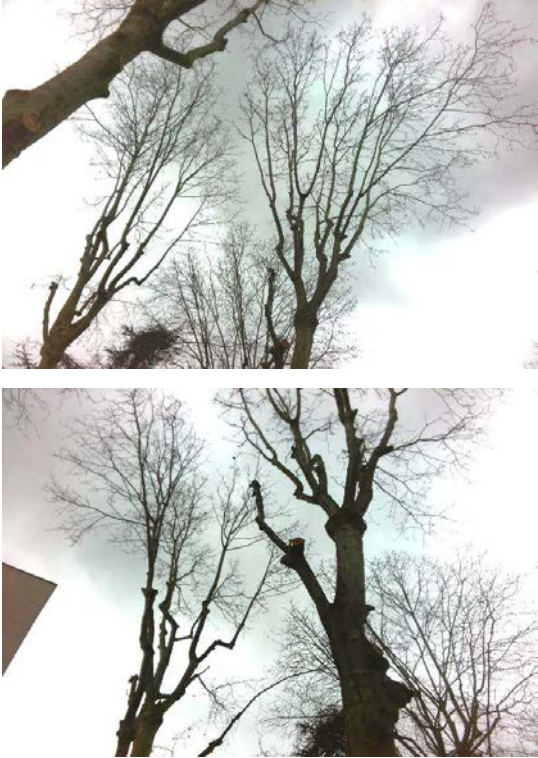
Nom du client :	CRETEIL HABITAT SEMIC	Technicien auditeur :	Cyrille_PELISSON
Site audité :	Haut du Mont Mesly	Date de l'audit :	01/02/2021
N° DE L'ARBRE	47	Coordonnées GPS : valeur X :	2,469103818
		Coordonnées GPS : valeur Y :	48,78193037

<p>Identification : Platanus x hispanica (platane à feuilles d'érable)</p> <p>Nombre de sujet(s) : 1</p> <p>Stade physiologique : Adulte</p> <p>Hauteur de l'arbre (m) : 15_à_20_m</p> <p>Diamètre du tronc (cm) : 43</p> <p>Mode de gestion : Semi-libre</p> <p>Environnement : Parc-jardin,Chemin_piéton</p> <p>Situation : Groupement</p> <p>Arbres remarquable ? Non</p> <p>Qualité de sol : Moyen</p> <p>Indice de vigueur : Moyen</p> <p>Défauts identifiés : Branches_-_mortes,Tronc_-_mauvaise_coupe,Collet_-_plaie,Branches_-_mauvaises_coupes</p> <p style="font-size: small; color: gray;">< Photo d'un défaut relevé ou détail sur sujet</p>		
Analyse complémentaire au résistographe réalisée ?		Non

Espérance de maintien du sujet estimée en l'état :		Plus de 3 ans	
Impact estimé du projet de rénovation urbaine sur le devenir de l'arbre :		Elevé	
Ce sujet est-il potentiellement transplantable ?		Non	
Intervention à prévoir sur le sujet en l'état :		Taille_d'adaptation	Date d'intervention préconisée : 2024
Note complémentaire :		Sans objet

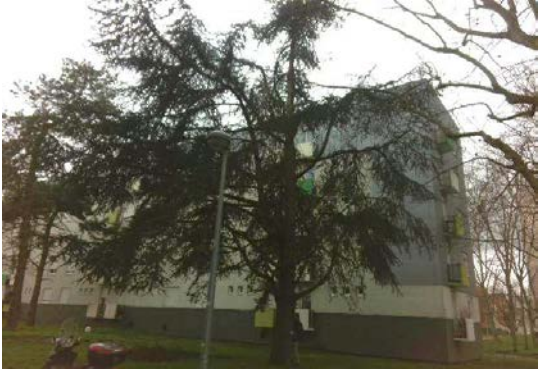
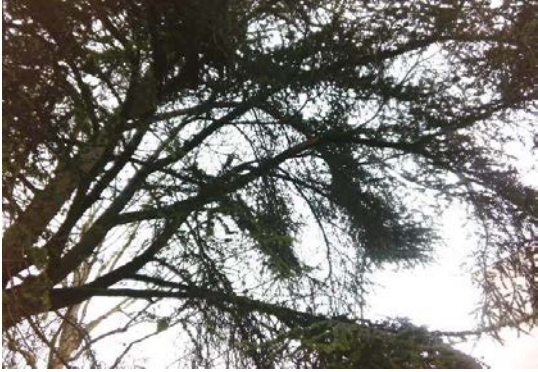
Nom du client :	CRETEIL HABITAT SEMIC	Technicien auditeur :	Cyrille_PELISSON
Site audité :	Haut du Mont Mesly	Date de l'audit :	01/02/2021
N° DE L'ARBRE	48	Coordonnées GPS : valeur X :	2,468900677
		Coordonnées GPS : valeur Y :	48,78178092

<p>Identification : Cedrus atlantica (cèdre de l'Atlas)</p> <p>Nombre de sujet(s) : 1</p> <p>Stade physiologique : Adulte</p> <p>Hauteur de l'arbre (m) : 10_à_15_m</p> <p>Diamètre du tronc (cm) : 55</p> <p>Mode de gestion : Semi-libre</p> <p>Environnement : Parc-jardin,Chemin_piéton</p> <p>Situation : Groupement</p> <p>Arbres remarquable ? Non</p> <p>Qualité de sol : Moyen</p> <p>Indice de vigueur : Moyen</p> <p>Défauts identifiés : Branches_-_mortes,Branches_-_mauvaises_coupes,Branches_-_cassées,Tronc_-_plaie</p> <p style="font-size: small; color: gray;">< Photo d'un défaut relevé ou détail sur sujet</p>		
Analyse complémentaire au résistographe réalisée ?		Non

Espérance de maintien du sujet estimée en l'état :		Plus de 3 ans	
Impact estimé du projet de rénovation urbaine sur le devenir de l'arbre :		Elevé	
Ce sujet est-il potentiellement transplantable ?		Non	
Intervention à prévoir sur le sujet en l'état :		Taille_d'adaptation	Date d'intervention préconisée : 2023
Note complémentaire :		Sans objet

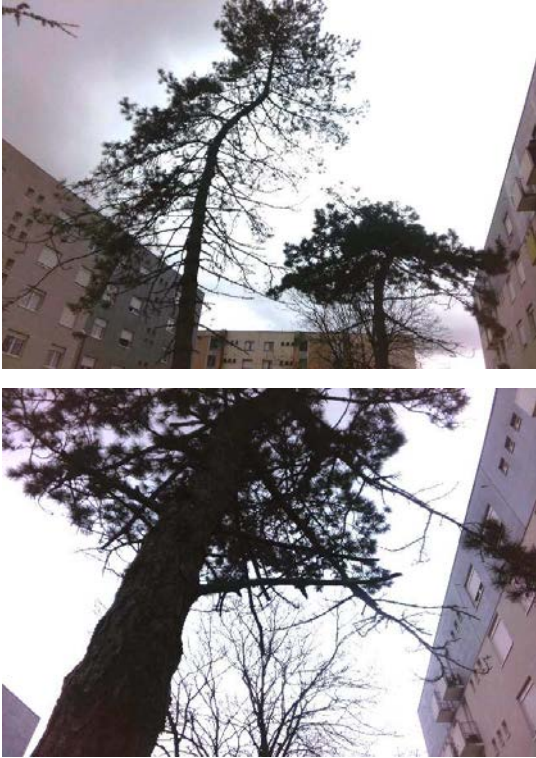
Nom du client :	CRETEIL HABITAT SEMIC	Technicien auditeur :	Cyrille_PELISSON
Site audité :	Haut du Mont Mesly	Date de l'audit :	01/02/2021
N° DE L'ARBRE	49	Coordonnées GPS : valeur X :	2,46887748
		Coordonnées GPS : valeur Y :	48,78163941

<p>Identification : Pinus nigra nigra (pin noir d'Autriche)</p> <p>Nombre de sujet(s) : 1</p> <p>Stade physiologique : Adulte</p> <p>Hauteur de l'arbre (m) : 15_à_20_m</p> <p>Diamètre du tronc (cm) : 45</p> <p>Mode de gestion : Semi-libre</p> <p>Environnement : Parc-jardin,Chemin_piéton</p> <p>Situation : Groupement</p> <p>Arbres remarquable ? Non</p> <p>Qualité de sol : Moyen</p> <p>Indice de vigueur : Moyen</p> <p>Défauts identifiés : Branches_-_mortes,Branches_-_mauvaises_coupes,Branches_-_cassées,Tronc_-_plaie</p> <p style="font-size: small; color: gray;">< Photo d'un défaut relevé ou détail sur sujet</p>		
Analyse complémentaire au résistographe réalisée ?		Non

Espérance de maintien du sujet estimée en l'état :		Plus de 3 ans	
Impact estimé du projet de rénovation urbaine sur le devenir de l'arbre :		Elevé	
Ce sujet est-il potentiellement transplantable ?		Non	
Intervention à prévoir sur le sujet en l'état :		Taille_sanitaire	Date d'intervention préconisée : 2021
Note complémentaire :		Sans objet

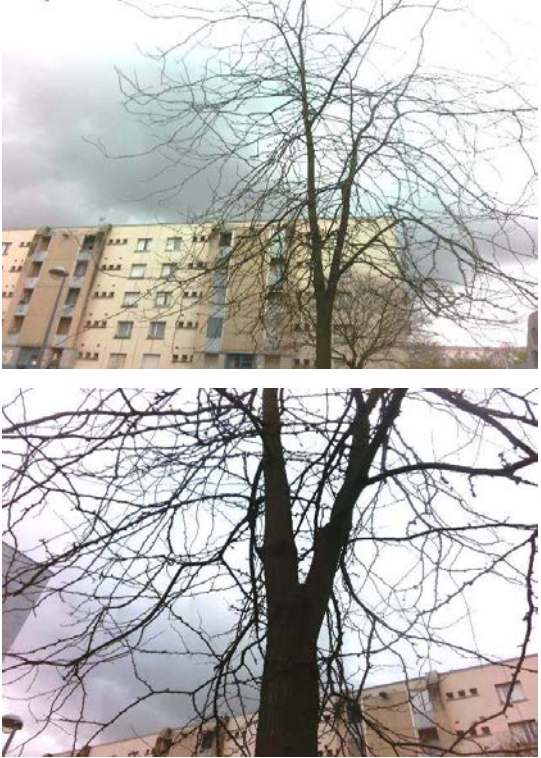
Nom du client :	CRETEIL HABITAT SEMIC	Technicien auditeur :	Cyrille_PELISSON
Site audité :	Haut du Mont Mesly	Date de l'audit :	01/02/2021
N° DE L'ARBRE	52	Coordonnées GPS : valeur X :	2,468898981
		Coordonnées GPS : valeur Y :	48,78142864

<p>Identification : Gleditschia triacanthos (févier d'Amérique)</p> <p>Nombre de sujet(s) : 1</p> <p>Stade physiologique : Adulte</p> <p>Hauteur de l'arbre (m) : 10_à_15_m</p> <p>Diamètre du tronc (cm) : 30</p> <p>Mode de gestion : Semi-libre</p> <p>Environnement : Parc-jardin,Chemin_piéton</p> <p>Situation : Groupement</p> <p>Arbres remarquable ? Non</p> <p>Qualité de sol : Moyen</p> <p>Indice de vigueur : Moyen</p> <p>Défauts identifiés : Branches_-_mauvaises_coupes,Collet_-_plaie,Tronc_-_écorce_incluse,Tronc_-_mauvaise_coupe,Branches_-_mortes</p> <p style="font-size: small; color: gray;">< Photo d'un défaut relevé ou détail sur sujet</p>		
Analyse complémentaire au résistographe réalisée ?		Non

Espérance de maintien du sujet estimée en l'état :		Plus de 3 ans	
Impact estimé du projet de rénovation urbaine sur le devenir de l'arbre :		Elevé	
Ce sujet est-il potentiellement transplantable ?		Non	
Intervention à prévoir sur le sujet en l'état :		Taille_d'adaptation	Date d'intervention préconisée : 2024
Note complémentaire :		Sans objet

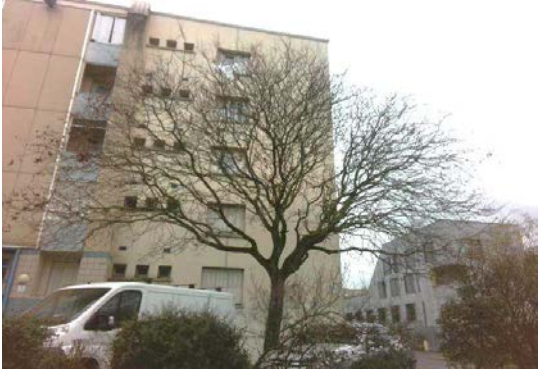
Nom du client :	CRETEIL HABITAT SEMIC	Technicien auditeur :	Cyrille_PELISSON
Site audité :	Haut du Mont Mesly	Date de l'audit :	01/02/2021
N° DE L'ARBRE	53	Coordonnées GPS : valeur X :	2,46891874
		Coordonnées GPS : valeur Y :	48,78123897

<p>Identification : Koelreuteria paniculata (savonnier)</p> <p>Nombre de sujet(s) : 1</p> <p>Stade physiologique : Adulte</p> <p>Hauteur de l'arbre (m) : 5_à_10_m</p> <p>Diamètre du tronc (cm) : 35</p> <p>Mode de gestion : Semi-libre</p> <p>Environnement : Parc-jardin,Chemin_piéton</p> <p>Situation : Groupement</p> <p>Arbres remarquable ? Non</p> <p>Qualité de sol : Moyen</p> <p>Indice de vigueur : Moyen</p> <p>Défauts identifiés : Branches_-_mauvaises_coupes,Collet_-_plaie,Tronc_-_écorce_incluse,Tronc_-_mauvaise_coupe,Branches_-_mortes</p> <p style="font-size: small; color: gray;">< Photo d'un défaut relevé ou détail sur sujet</p>		
Analyse complémentaire au résistographe réalisée ?	Non

Espérance de maintien du sujet estimée en l'état :	Plus de 3 ans		
Impact estimé du projet de rénovation urbaine sur le devenir de l'arbre :	Elevé		
Ce sujet est-il potentiellement transplantable ?	Non		
Intervention à prévoir sur le sujet en l'état :	Taille_d'adaptation	Date d'intervention préconisée :	2024
Note complémentaire :	Sans objet

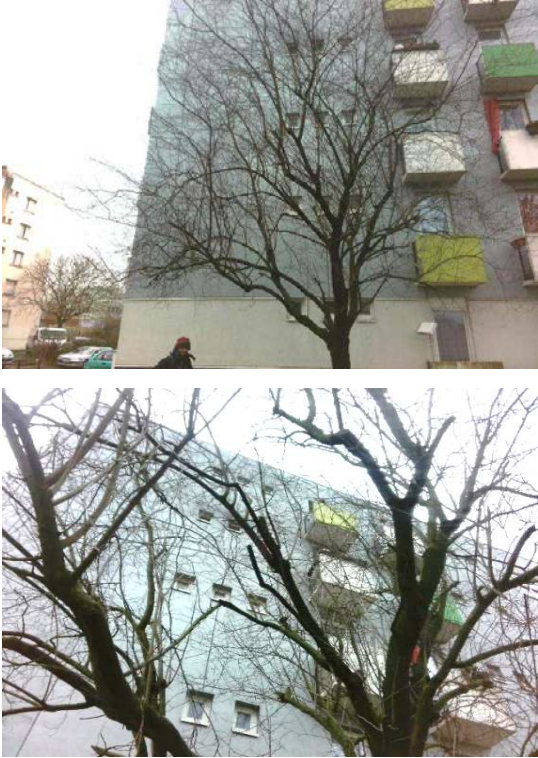
Nom du client :	CRETEIL HABITAT SEMIC	Technicien auditeur :	Cyrille_PELISSON
Site audité :	Haut du Mont Mesly	Date de l'audit :	01/02/2021
N° DE L'ARBRE	54	Coordonnées GPS : valeur X :	2,469316233
		Coordonnées GPS : valeur Y :	48,78142162

<p>Identification : Prunus cerasifera (prunier à fleurs)</p> <p>Nombre de sujet(s) : 1</p> <p>Stade physiologique : Adulte</p> <p>Hauteur de l'arbre (m) : 5_à_10_m</p> <p>Diamètre du tronc (cm) : 35</p> <p>Mode de gestion : Semi-libre</p> <p>Environnement : Parc-jardin,Chemin_piéton</p> <p>Situation : Groupement</p> <p>Arbres remarquable ? Non</p> <p>Qualité de sol : Moyen</p> <p>Indice de vigueur : Moyen</p> <p>Défauts identifiés : Branches_-_mauvaises_coupes,Collet_-_plaie,Tronc_-_écorce_incluse,Tronc_-_mauvaise_coupe,Branches_-_mortes</p> <p style="font-size: small; color: gray;">< Photo d'un défaut relevé ou détail sur sujet</p>		
Analyse complémentaire au résistographe réalisée ?	Non

Espérance de maintien du sujet estimée en l'état :	Plus de 3 ans		
Impact estimé du projet de rénovation urbaine sur le devenir de l'arbre :	Elevé		
Ce sujet est-il potentiellement transplantable ?	Non		
Intervention à prévoir sur le sujet en l'état :	Taille_d'adaptation	Date d'intervention préconisée :	2022
Note complémentaire :	Sans objet

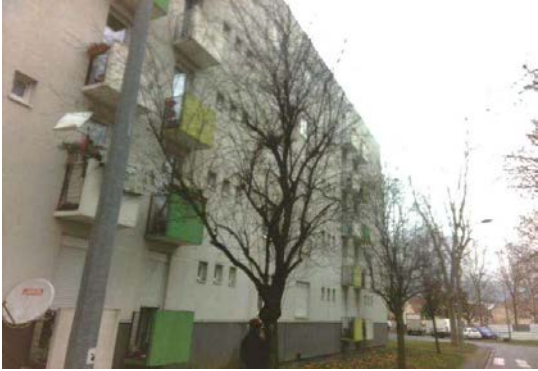
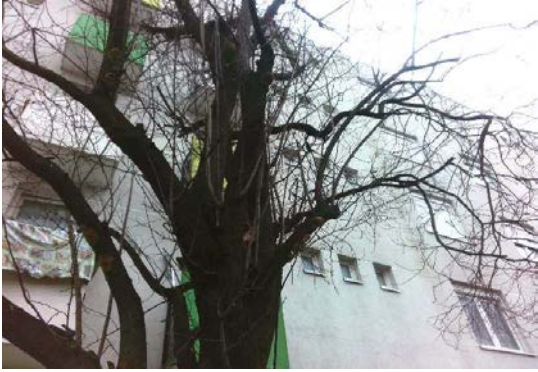
Nom du client :	CRETEIL HABITAT SEMIC	Technicien auditeur :	Cyrille_PELISSON
Site audité :	Haut du Mont Mesly	Date de l'audit :	01/02/2021
N° DE L'ARBRE	56	Coordonnées GPS : valeur X :	2,469295682
		Coordonnées GPS : valeur Y :	48,78158207

<p>Identification : Prunus cerasifera (prunier à fleurs)</p> <p>Nombre de sujet(s) : 1</p> <p>Stade physiologique : Adulte</p> <p>Hauteur de l'arbre (m) : 5_à_10_m</p> <p>Diamètre du tronc (cm) : 20</p> <p>Mode de gestion : Semi-libre</p> <p>Environnement : Parc-jardin,Chemin_piéton</p> <p>Situation : Groupement</p> <p>Arbres remarquable ? Non</p> <p>Qualité de sol : Moyen</p> <p>Indice de vigueur : Moyen</p> <p>Défauts identifiés : Branches_-_mauvaises_coupes,Collet_-_plaie,Tronc_-_écorce_incluse,Tronc_-_mauvaise_coupe,Branches_-_mortes,Charpentière_-_champignon_lignivore_</p> <p style="font-size: small; color: gray;">< Photo d'un défaut relevé ou détail sur sujet</p>

Analyse complémentaire au résistographe réalisée ?		Non	
Espérance de maintien du sujet estimée en l'état :		Plus de 3 ans	
Impact estimé du projet de rénovation urbaine sur le devenir de l'arbre :		Elevé	
Ce sujet est-il potentiellement transplantable ?		Non	
Intervention à prévoir sur le sujet en l'état :		Taille_d'adaptation	Date d'intervention préconisée : 2022
Note complémentaire :		Sans objet

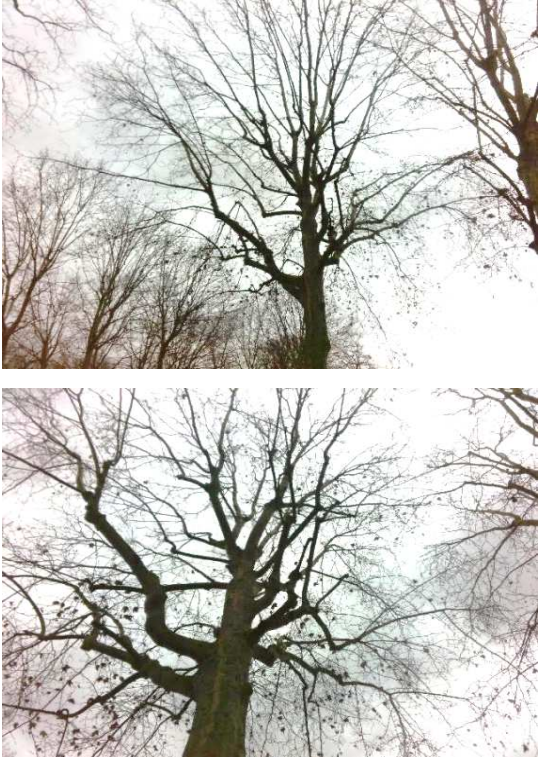
Nom du client :	CRETEIL HABITAT SEMIC	Technicien auditeur :	Cyrille_PELISSON
Site audité :	Haut du Mont Mesly	Date de l'audit :	01/02/2021
N° DE L'ARBRE	59	Coordonnées GPS : valeur X :	2,469434592
		Coordonnées GPS : valeur Y :	48,78194581

<p>Identification : Platanus x hispanica (platane à feuilles d'érable)</p> <p>Nombre de sujet(s) : 1</p> <p>Stade physiologique : Adulte</p> <p>Hauteur de l'arbre (m) : 15_à_20_m</p> <p>Diamètre du tronc (cm) : 62</p> <p>Mode de gestion : Semi-libre</p> <p>Environnement : Parc-jardin,Chemin_piéton</p> <p>Situation : Alignement</p> <p>Arbres remarquable ? Non</p> <p>Qualité de sol : Moyen</p> <p>Indice de vigueur : Moyen</p> <p>Défauts identifiés : Branches_-_mauvaises_coupes,Collet_-_plaie,Branches_-_mortes,Charpentièr_-_morte,Racines_-_compactées,Racines_-_apparentes,Charpentièr_-_mauvaise_coupe,Cheminée_en_tête</p> <p style="font-size: small; color: gray;">< Photo d'un défaut relevé ou détail sur sujet</p>

Analyse complémentaire au résistographe réalisée ?		Non	
Espérance de maintien du sujet estimée en l'état :		Plus de 3 ans	
Impact estimé du projet de rénovation urbaine sur le devenir de l'arbre :		Elevé	
Ce sujet est-il potentiellement transplantable ?		Non	
Intervention à prévoir sur le sujet en l'état :		Taille_d'adaptation	Date d'intervention préconisée : 2021
Note complémentaire :		Sans objet

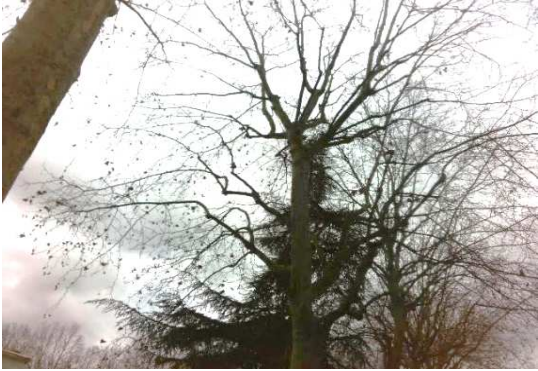
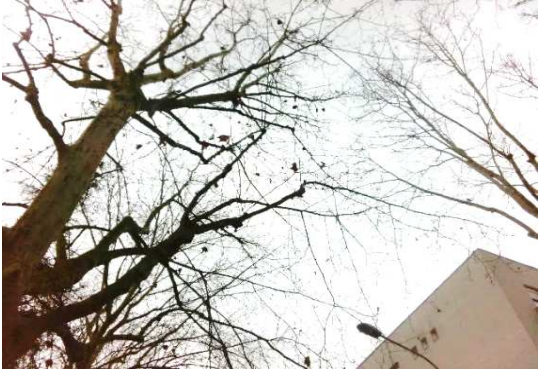
Nom du client :	CRETEIL HABITAT SEMIC	Technicien auditeur :	Cyrille_PELISSON
Site audité :	Haut du Mont Mesly	Date de l'audit :	01/02/2021
N° DE L'ARBRE	60	Coordonnées GPS : valeur X :	2,469442747
		Coordonnées GPS : valeur Y :	48,78187484

Identification : Platanus x hispanica (platane à feuilles d'érable) Nombre de sujet(s) : 1 Stade physiologique : Adulte Hauteur de l'arbre (m) : 15_à_20_m Diamètre du tronc (cm) : 46 Mode de gestion : Semi-libre Environnement : Parc-jardin,Chemin_piéton,Voirie Situation : Alignement Arbres remarquable ? Non Qualité de sol : Moyen Indice de vigueur : Moyen Défauts identifiés : Branches_-_mauvaises_coupes,Collet_-_plaie,Branches_-_mortes,Charpentièrè_-_morte,Racines_-_compactées,Racines_-_apparentes,Charpentièrè_-_mauvaise_coupe,Cheminée_en_tête <i>< Photo d'un défaut relevé ou détail sur sujet</i>		
Analyse complémentaire au résistographe réalisée ?	Non

Espérance de maintien du sujet estimée en l'état :	Plus de 3 ans		
Impact estimé du projet de rénovation urbaine sur le devenir de l'arbre :	Elevé		
Ce sujet est-il potentiellement transplantable ?	Non		
Intervention à prévoir sur le sujet en l'état :	Taille_d'adaptation	Date d'intervention préconisée :	2021
Note complémentaire :	Sans objet

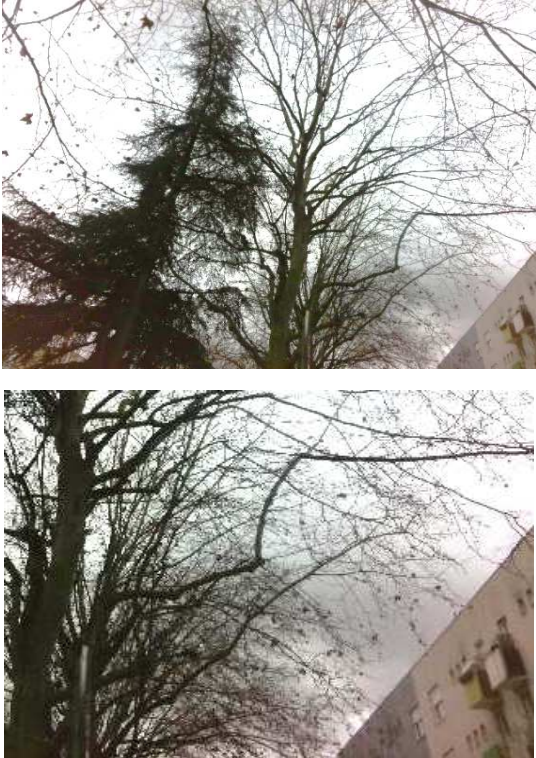
Nom du client :	CRETEIL HABITAT SEMIC	Technicien auditeur :	Cyrille_PELISSON
Site audité :	Haut du Mont Mesly	Date de l'audit :	01/02/2021
N° DE L'ARBRE	61	Coordonnées GPS : valeur X :	2,46944643
		Coordonnées GPS : valeur Y :	48,78179863

<p>Identification : Platanus x hispanica (platane à feuilles d'érable)</p> <p>Nombre de sujet(s) : 1</p> <p>Stade physiologique : Adulte</p> <p>Hauteur de l'arbre (m) : 15_à_20_m</p> <p>Diamètre du tronc (cm) : 42</p> <p>Mode de gestion : Semi-libre</p> <p>Environnement : Parc-jardin,Chemin_piéton,Voirie</p> <p>Situation : Alignement</p> <p>Arbres remarquable ? Non</p> <p>Qualité de sol : Moyen</p> <p>Indice de vigueur : Moyen</p> <p>Défauts identifiés : Branches_-_mauvaises_coupes,Collet_-_plaie,Branches_-_mortes,Charpentièr_-_morte,Racines_-_compactées,Racines_-_apparentes,Charpentièr_-_mauvaise_coupe,Cheminée_en_tête</p> <p style="font-size: small; color: gray;">< Photo d'un défaut relevé ou détail sur sujet</p>

Analyse complémentaire au résistographe réalisée ?		Non	
Espérance de maintien du sujet estimée en l'état :		Plus de 3 ans	
Impact estimé du projet de rénovation urbaine sur le devenir de l'arbre :		Elevé	
Ce sujet est-il potentiellement transplantable ?		Non	
Intervention à prévoir sur le sujet en l'état :		Taille_d'adaptation	Date d'intervention préconisée : 2021
Note complémentaire :		Sans objet

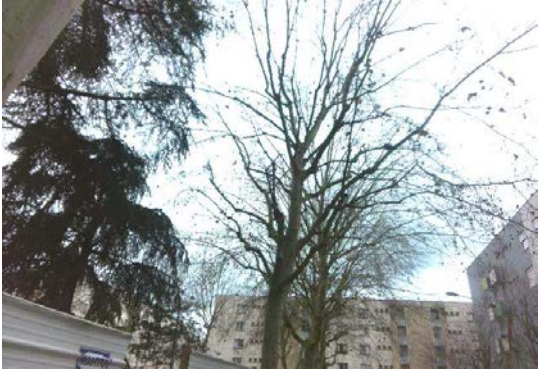
Nom du client :	CRETEIL HABITAT SEMIC	Technicien auditeur :	Cyrille_PELISSON
Site audité :	Haut du Mont Mesly	Date de l'audit :	01/02/2021
N° DE L'ARBRE	62	Coordonnées GPS : valeur X :	2,469445618
		Coordonnées GPS : valeur Y :	48,78172528

Identification : Platanus x hispanica (platane à feuilles d'érable) Nombre de sujet(s) : 1 Stade physiologique : Adulte Hauteur de l'arbre (m) : 15_à_20_m Diamètre du tronc (cm) : 44 Mode de gestion : Semi-libre Environnement : Parc-jardin,Chemin_piéton,Voirie Situation : Alignement Arbres remarquable ? Non Qualité de sol : Moyen Indice de vigueur : Moyen Défauts identifiés : Branches_-_mauvaises_coupes,Collet_-_plaie,Branches_-_mortes,Charpentièr_-_morte,Racines_-_compactées,Racines_-_apparentes,Charpentièr_-_mauvaise_coupe <i>< Photo d'un défaut relevé ou détail sur sujet</i>		
Analyse complémentaire au résistographe réalisée ?		Non	
Espérance de maintien du sujet estimée en l'état :		Plus de 3 ans

Impact estimé du projet de rénovation urbaine sur le devenir de l'arbre :		Elevé	
Ce sujet est-il potentiellement transplantable ?		Non	
Intervention à prévoir sur le sujet en l'état :		Taille_d'adaptation	Date d'intervention préconisée : 2021
Note complémentaire :		Sans objet

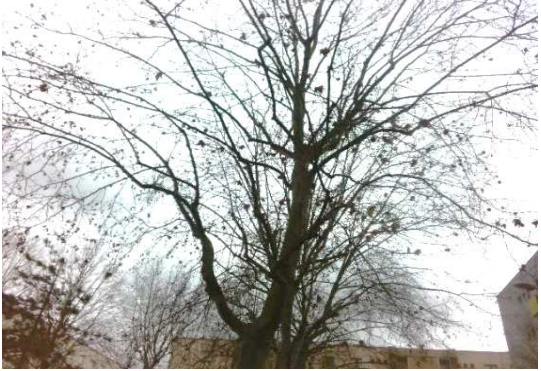
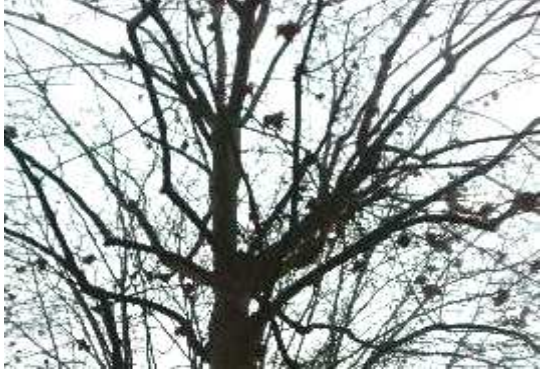
Nom du client :	CRETEIL HABITAT SEMIC	Technicien auditeur :	Cyrille_PELISSON
Site audité :	Haut du Mont Mesly	Date de l'audit :	01/02/2021
N° DE L'ARBRE	63	Coordonnées GPS : valeur X :	2,4694506
		Coordonnées GPS : valeur Y :	48,78165251

Identification : Platanus x hispanica (platane à feuilles d'érable) Nombre de sujet(s) : 1 Stade physiologique : Adulte Hauteur de l'arbre (m) : 15_à_20_m Diamètre du tronc (cm) : 46 Mode de gestion : Semi-libre Environnement : Parc-jardin,Chemin_piéton,Voirie Situation : Alignement Arbres remarquable ? Non Qualité de sol : Moyen Indice de vigueur : Moyen Défauts identifiés : Branches_-_mauvaises_coupes,Collet_-_plaie,Branches_-_mortes,Charpentièr_-_morte,Racines_-_compactées,Racines_-_apparentes,Charpentièr_-_mauvaise_coupe <i>< Photo d'un défaut relevé ou détail sur sujet</i>		
Analyse complémentaire au résistographe réalisée ?	Non		
Espérance de maintien du sujet estimée en l'état :	Plus de 3 ans

Impact estimé du projet de rénovation urbaine sur le devenir de l'arbre :	Elevé		
Ce sujet est-il potentiellement transplantable ?	Non		
Intervention à prévoir sur le sujet en l'état :	Taille_d'adaptation	Date d'intervention préconisée :	2021
Note complémentaire :	Sans objet

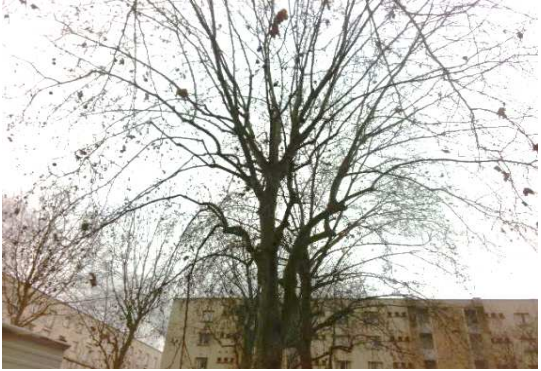
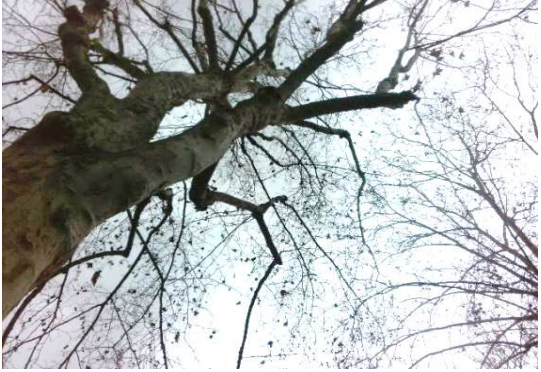
Nom du client :	CRETEIL HABITAT SEMIC	Technicien auditeur :	Cyrille_PELISSON
Site audité :	Haut du Mont Mesly	Date de l'audit :	01/02/2021
N° DE L'ARBRE	64	Coordonnées GPS : valeur X :	2,46945225
		Coordonnées GPS : valeur Y :	48,78156325

<p>Identification : Platanus x hispanica (platane à feuilles d'érable)</p> <p>Nombre de sujet(s) : 1</p> <p>Stade physiologique : Adulte</p> <p>Hauteur de l'arbre (m) : 15_à_20_m</p> <p>Diamètre du tronc (cm) : 54</p> <p>Mode de gestion : Semi-libre</p> <p>Environnement : Parc-jardin,Chemin_piéton,Voirie</p> <p>Situation : Alignement</p> <p>Arbres remarquable ? Non</p> <p>Qualité de sol : Moyen</p> <p>Indice de vigueur : Moyen</p> <p>Défauts identifiés : Branches_-_mauvaises_coupes,Collet_-_plaie,Branches_-_mortes,Charpentièr_-_morte,Racines_-_compactées,Racines_-_apparentes,Charpentièr_-_mauvaise_coupe</p> <p style="font-size: small; color: gray;">< Photo d'un défaut relevé ou détail sur sujet</p>

Analyse complémentaire au résistographe réalisée ?	Non		
Espérance de maintien du sujet estimée en l'état :	Plus de 3 ans		
Impact estimé du projet de rénovation urbaine sur le devenir de l'arbre :	Elevé		
Ce sujet est-il potentiellement transplantable ?	Non		
Intervention à prévoir sur le sujet en l'état :	Taille_d'adaptation	Date d'intervention préconisée :	2021
Note complémentaire :	Sans objet

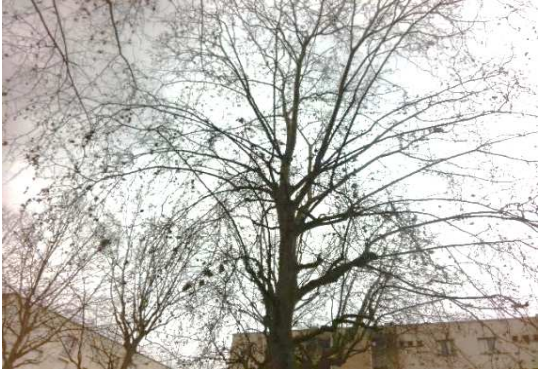
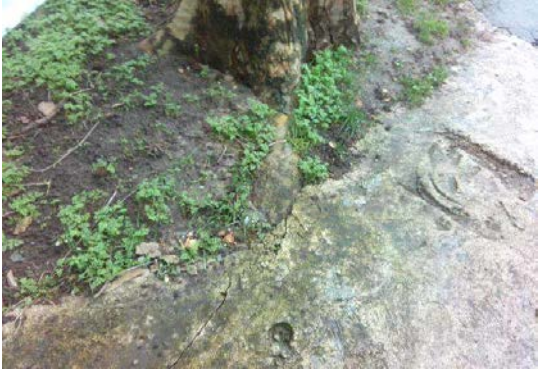
Nom du client :	CRETEIL HABITAT SEMIC	Technicien auditeur :	Cyrille_PELISSON
Site audité :	Haut du Mont Mesly	Date de l'audit :	01/02/2021
N° DE L'ARBRE	65	Coordonnées GPS : valeur X :	2,469452333
		Coordonnées GPS : valeur Y :	48,78147528

Identification : Platanus x hispanica (platane à feuilles d'érable) Nombre de sujet(s) : 1 Stade physiologique : Adulte Hauteur de l'arbre (m) : 15_à_20_m Diamètre du tronc (cm) : 54 Mode de gestion : Semi-libre Environnement : Parc-jardin,Chemin_piéton,Voirie Situation : Alignement Arbres remarquable ? Non Qualité de sol : Moyen Indice de vigueur : Moyen Défauts identifiés : Branches_-_mauvaises_coupes,Collet_-_plaie,Branches_-_mortes,Charpentièr_-_morte,Racines_-_compactées,Racines_-_apparentes,Charpentièr_-_mauvaise_coupe <i>< Photo d'un défaut relevé ou détail sur sujet</i>		
Analyse complémentaire au résistographe réalisée ?	Non		
Espérance de maintien du sujet estimée en l'état :	Plus de 3 ans

Impact estimé du projet de rénovation urbaine sur le devenir de l'arbre :	Elevé		
Ce sujet est-il potentiellement transplantable ?	Non		
Intervention à prévoir sur le sujet en l'état :	Taille_d'adaptation	Date d'intervention préconisée :	2021
Note complémentaire :	Sans objet

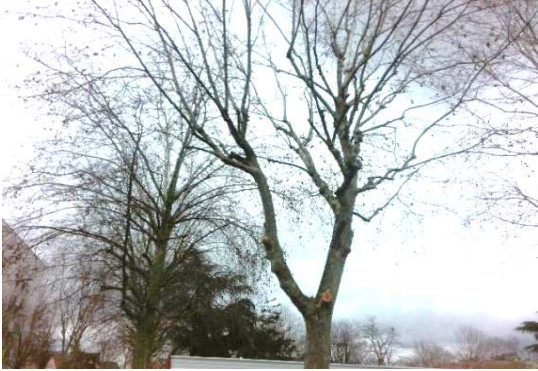
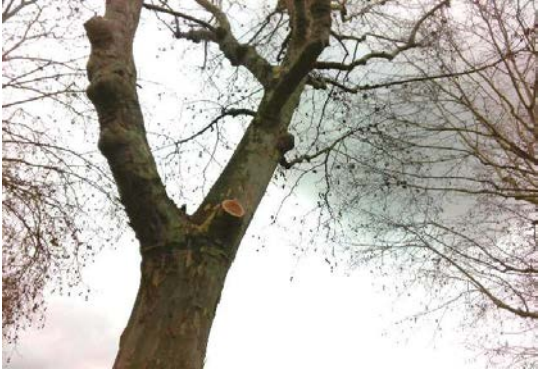
Nom du client :	CRETEIL HABITAT SEMIC	Technicien auditeur :	Cyrille_PELISSON
Site audité :	Haut du Mont Mesly	Date de l'audit :	01/02/2021
N° DE L'ARBRE	66	Coordonnées GPS : valeur X :	2,469493778
		Coordonnées GPS : valeur Y :	48,78136699

<p>Identification : Platanus x hispanica (platane à feuilles d'érable)</p> <p>Nombre de sujet(s) : 1</p> <p>Stade physiologique : Adulte</p> <p>Hauteur de l'arbre (m) : 15_à_20_m</p> <p>Diamètre du tronc (cm) : 55</p> <p>Mode de gestion : Semi-libre</p> <p>Environnement : Parc-jardin,Chemin_piéton,Voirie</p> <p>Situation : Alignement</p> <p>Arbres remarquable ? Non</p> <p>Qualité de sol : Moyen</p> <p>Indice de vigueur : Moyen</p> <p>Défauts identifiés : Branches_-_mauvaises_coupes,Collet_-_plaie,Branches_-_mortes,Charpentièr_-_morte,Racines_-_compactées,Racines_-_apparentes,Charpentièr_-_mauvaise_coupe</p> <p style="font-size: small; color: gray;">< Photo d'un défaut relevé ou détail sur sujet</p>

Analyse complémentaire au résistographe réalisée ?	Non		
Espérance de maintien du sujet estimée en l'état :	Plus de 3 ans		
Impact estimé du projet de rénovation urbaine sur le devenir de l'arbre :	Elevé		
Ce sujet est-il potentiellement transplantable ?	Non		
Intervention à prévoir sur le sujet en l'état :	Taille_d'adaptation	Date d'intervention préconisée :	2024
Note complémentaire :	Sans objet

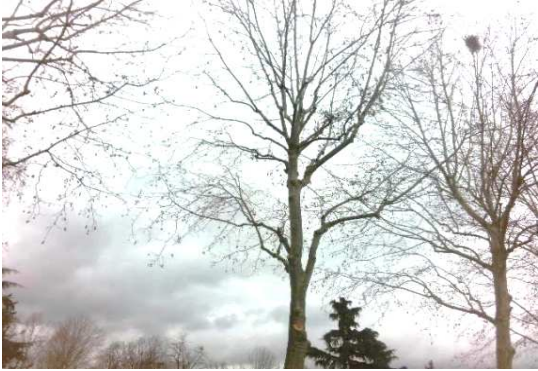
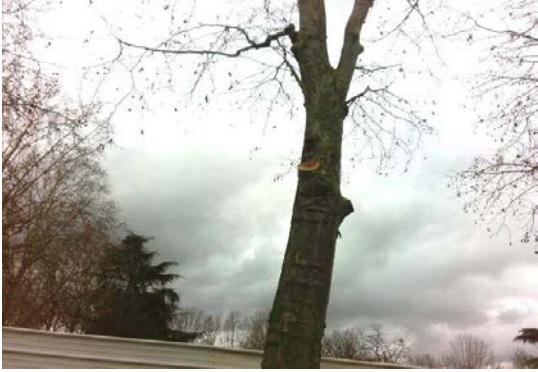
Nom du client :	CRETEIL HABITAT SEMIC	Technicien auditeur :	Cyrille_PELISSON
Site audité :	Haut du Mont Mesly	Date de l'audit :	01/02/2021
N° DE L'ARBRE	67	Coordonnées GPS : valeur X :	2,469626819
		Coordonnées GPS : valeur Y :	48,78137037

Identification : Platanus x hispanica (platane à feuilles d'érable) Nombre de sujet(s) : 1 Stade physiologique : Adulte Hauteur de l'arbre (m) : 15_à_20_m Diamètre du tronc (cm) : 46 Mode de gestion : Semi-libre Environnement : Parc-jardin,Chemin_piéton,Voirie Situation : Alignement Arbres remarquable ? Non Qualité de sol : Moyen Indice de vigueur : Moyen Défauts identifiés : Branches_-_mauvaises_coupes,Collet_-_plaie,Branches_-_mortes,Charpentièr_-_morte,Racines_-_compactées,Racines_-_apparentes,Charpentièr_-_mauvaise_coupe <i>< Photo d'un défaut relevé ou détail sur sujet</i>		
Analyse complémentaire au résistographe réalisée ?	Non		
Espérance de maintien du sujet estimée en l'état :	Plus de 3 ans

Impact estimé du projet de rénovation urbaine sur le devenir de l'arbre :	Elevé		
Ce sujet est-il potentiellement transplantable ?	Non		
Intervention à prévoir sur le sujet en l'état :	Taille_d'adaptation	Date d'intervention préconisée :	2024
Note complémentaire :	Sans objet

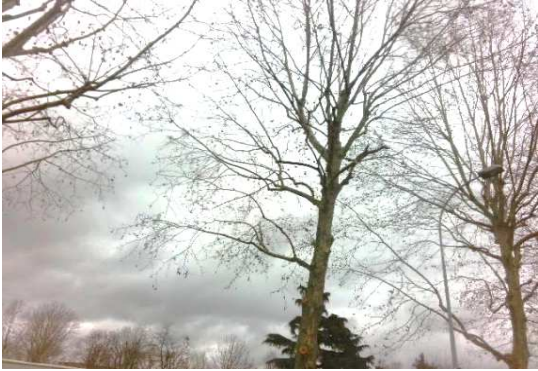
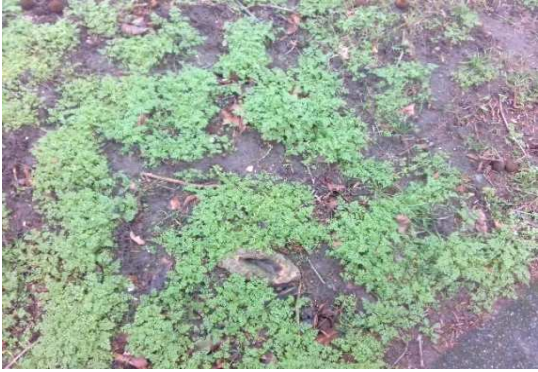
Nom du client :	CRETEIL HABITAT SEMIC	Technicien auditeur :	Cyrille_PELISSON
Site audité :	Haut du Mont Mesly	Date de l'audit :	01/02/2021
N° DE L'ARBRE	68	Coordonnées GPS : valeur X :	2,469761339
		Coordonnées GPS : valeur Y :	48,78137412

Identification : Platanus x hispanica (platane à feuilles d'érable) Nombre de sujet(s) : 1 Stade physiologique : Adulte Hauteur de l'arbre (m) : 15_à_20_m Diamètre du tronc (cm) : 46 Mode de gestion : Semi-libre Environnement : Parc-jardin,Chemin_piéton,Voirie Situation : Alignement Arbres remarquable ? Non Qualité de sol : Moyen Indice de vigueur : Moyen Défauts identifiés : Branches_-_mauvaises_coupes,Collet_-_plaie,Branches_-_mortes,Charpentièr_-_morte,Racines_-_compactées,Racines_-_apparentes,Charpentièr_-_mauvaise_coupe <i>< Photo d'un défaut relevé ou détail sur sujet</i>		
Analyse complémentaire au résistographe réalisée ?		Non	
Espérance de maintien du sujet estimée en l'état :		Plus de 3 ans

Impact estimé du projet de rénovation urbaine sur le devenir de l'arbre :		Elevé	
Ce sujet est-il potentiellement transplantable ?		Non	
Intervention à prévoir sur le sujet en l'état :		Taille_d'adaptation	Date d'intervention préconisée : 2024
Note complémentaire :		Sans objet

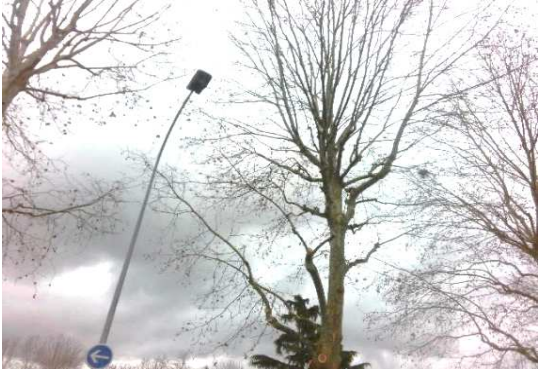
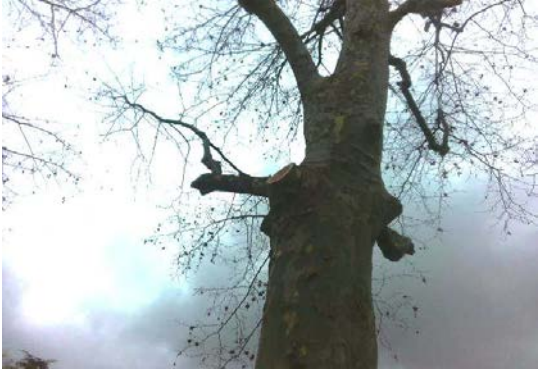
Nom du client :	CRETEIL HABITAT SEMIC	Technicien auditeur :	Cyrille_PELISSON
Site audité :	Haut du Mont Mesly	Date de l'audit :	01/02/2021
N° DE L'ARBRE	69	Coordonnées GPS : valeur X :	2,469907128
		Coordonnées GPS : valeur Y :	48,78137876

Identification : Platanus x hispanica (platane à feuilles d'érable) Nombre de sujet(s) : 1 Stade physiologique : Adulte Hauteur de l'arbre (m) : 15_à_20_m Diamètre du tronc (cm) : 61 Mode de gestion : Semi-libre Environnement : Parc-jardin,Chemin_piéton,Voirie Situation : Alignement Arbres remarquable ? Non Qualité de sol : Moyen Indice de vigueur : Moyen Défauts identifiés : Branches_-_mauvaises_coupes,Collet_-_plaie,Branches_-_mortes,Charpentièr_-_morte,Racines_-_compactées,Racines_-_apparentes,Charpentièr_-_mauvaise_coupe <i>< Photo d'un défaut relevé ou détail sur sujet</i>		
Analyse complémentaire au résistographe réalisée ?	Non		
Espérance de maintien du sujet estimée en l'état :	Plus de 3 ans

Impact estimé du projet de rénovation urbaine sur le devenir de l'arbre :	Elevé		
Ce sujet est-il potentiellement transplantable ?	Non		
Intervention à prévoir sur le sujet en l'état :	Taille_d'adaptation	Date d'intervention préconisée :	2024
Note complémentaire :	Sans objet

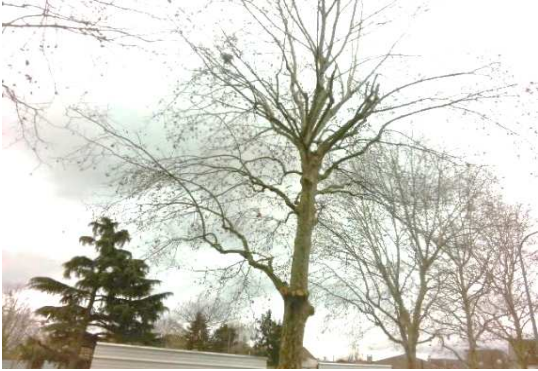
Nom du client :	CRETEIL HABITAT SEMIC	Technicien auditeur :	Cyrille_PELISSON
Site audité :	Haut du Mont Mesly	Date de l'audit :	01/02/2021
N° DE L'ARBRE	70	Coordonnées GPS : valeur X :	2,470021978
		Coordonnées GPS : valeur Y :	48,78138245

Identification : Platanus x hispanica (platane à feuilles d'érable) Nombre de sujet(s) : 1 Stade physiologique : Adulte Hauteur de l'arbre (m) : 15_à_20_m Diamètre du tronc (cm) : 60 Mode de gestion : Semi-libre Environnement : Parc-jardin,Chemin_piéton,Voirie Situation : Alignement Arbres remarquable ? Non Qualité de sol : Moyen Indice de vigueur : Moyen Défauts identifiés : Branches_-_mauvaises_coupes,Collet_-_plaie,Branches_-_mortes,Charpentièr_-_morte,Racines_-_compactées,Racines_-_apparentes,Charpentièr_-_mauvaise_coupe <i>< Photo d'un défaut relevé ou détail sur sujet</i>		
Analyse complémentaire au résistographe réalisée ?	Non		
Espérance de maintien du sujet estimée en l'état :	Plus de 3 ans

Impact estimé du projet de rénovation urbaine sur le devenir de l'arbre :	Elevé		
Ce sujet est-il potentiellement transplantable ?	Non		
Intervention à prévoir sur le sujet en l'état :	Taille_d'adaptation	Date d'intervention préconisée :	2024
Note complémentaire :	Sans objet

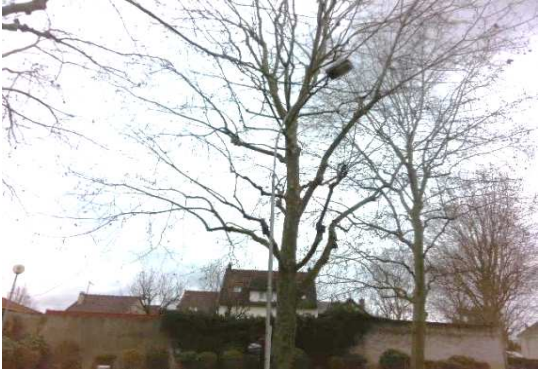
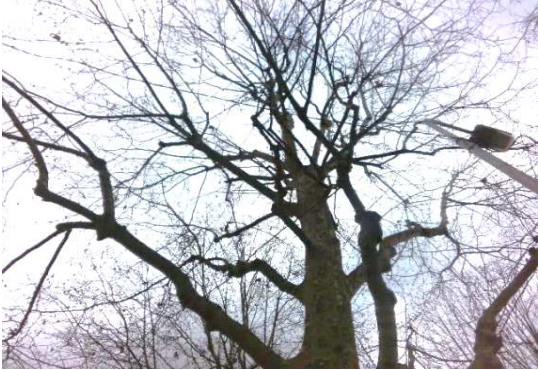
Nom du client :	CRETEIL HABITAT SEMIC	Technicien auditeur :	Cyrille_PELISSON
Site audité :	Haut du Mont Mesly	Date de l'audit :	01/02/2021
N° DE L'ARBRE	75	Coordonnées GPS : valeur X :	2,4706583
		Coordonnées GPS : valeur Y :	48,78137876

Identification : Nombre de sujet(s) : Stade physiologique : Hauteur de l'arbre (m) : Diamètre du tronc (cm) : Mode de gestion : Environnement : Situation : Arbres remarquable ? Qualité de sol : Indice de vigueur : Défauts identifiés :	Platanus x hispanica (platane à feuilles d'érable) 1 Adulte 15_à_20_m 53 Semi-libre Parc-jardin,Chemin_piéton,Voirie Alignement Non Moyen Moyen Branches_- mauvaises_coupes,Collet_- plaie,Branches_- _mortes,Charpentièrè_- morte,Racines_- _compactées,Charpentièrè_- mauvaise_coupe,Racines_- _apparentes < Photo d'un défaut relevé ou détail sur sujet	
Analyse complémentaire au résistographe réalisée ?	Non		
Espérance de maintien du sujet estimée en l'état :	Plus de 3 ans

Impact estimé du projet de rénovation urbaine sur le devenir de l'arbre :	Elevé		
Ce sujet est-il potentiellement transplantable ?	Non		
Intervention à prévoir sur le sujet en l'état :	Taille_d'adaptation	Date d'intervention préconisée :	2022
Note complémentaire :	Sans objet

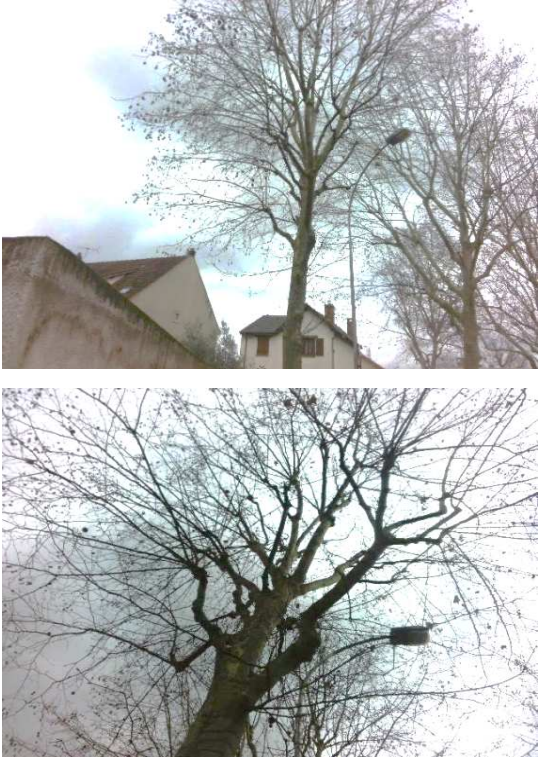
Nom du client :	CRETEIL HABITAT SEMIC	Technicien auditeur :	Cyrille_PELISSON
Site audité :	Haut du Mont Mesly	Date de l'audit :	01/02/2021
N° DE L'ARBRE	77	Coordonnées GPS : valeur X :	2,47104632
		Coordonnées GPS : valeur Y :	48,78138496

<p>Identification : Platanus x hispanica (platane à feuilles d'érable)</p> <p>Nombre de sujet(s) : 1</p> <p>Stade physiologique : Adulte</p> <p>Hauteur de l'arbre (m) : 15_à_20_m</p> <p>Diamètre du tronc (cm) : 47</p> <p>Mode de gestion : Semi-libre</p> <p>Environnement : Parc-jardin,Chemin_piéton,Voirie</p> <p>Situation : Alignement</p> <p>Arbres remarquable ? Non</p> <p>Qualité de sol : Moyen</p> <p>Indice de vigueur : Moyen</p> <p>Défauts identifiés : Branches_-_mauvaises_coupes,Collet_-_plaie,Branches_-_mortes,Charpentièr_-_morte,Racines_-_compactées,Charpentièr_-_mauvaise_coupe,Racines_-_apparentes</p> <p style="font-size: small; color: gray;">< Photo d'un défaut relevé ou détail sur sujet</p>

Analyse complémentaire au résistographe réalisée ?		Non	
Espérance de maintien du sujet estimée en l'état :		Plus de 3 ans	
Impact estimé du projet de rénovation urbaine sur le devenir de l'arbre :		Elevé	
Ce sujet est-il potentiellement transplantable ?		Non	
Intervention à prévoir sur le sujet en l'état :		Taille_d'adaptation	Date d'intervention préconisée : 2021
Note complémentaire :		Sans objet

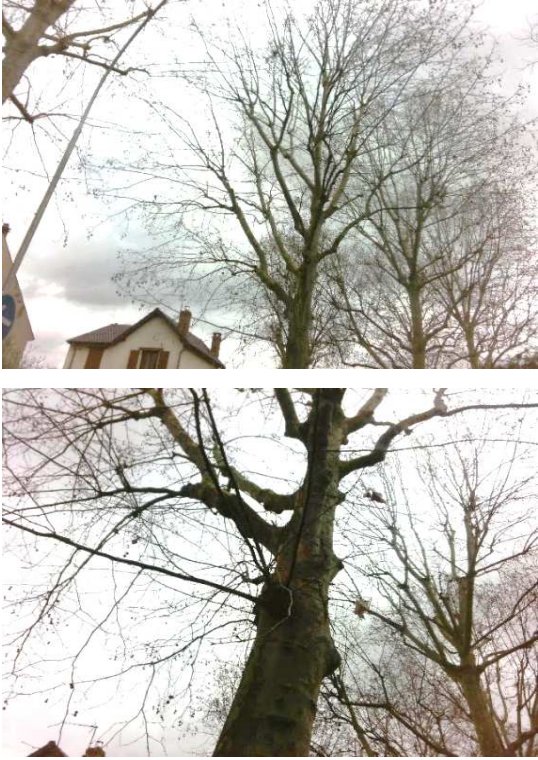
Nom du client :	CRETEIL HABITAT SEMIC	Technicien auditeur :	Cyrille_PELISSON
Site audité :	Haut du Mont Mesly	Date de l'audit :	01/02/2021
N° DE L'ARBRE	78	Coordonnées GPS : valeur X :	2,47120833
		Coordonnées GPS : valeur Y :	48,78137552

<p>Identification : Platanus x hispanica (platane à feuilles d'érable)</p> <p>Nombre de sujet(s) : 1</p> <p>Stade physiologique : Adulte</p> <p>Hauteur de l'arbre (m) : 15_à_20_m</p> <p>Diamètre du tronc (cm) : 51</p> <p>Mode de gestion : Semi-libre</p> <p>Environnement : Parc-jardin,Chemin_piéton,Voirie</p> <p>Situation : Alignement</p> <p>Arbres remarquable ? Non</p> <p>Qualité de sol : Moyen</p> <p>Indice de vigueur : Moyen</p> <p>Défauts identifiés : Branches_-_mauvaises_coupes,Collet_-_plaie,Branches_-_mortes,Charpentièr_-_morte,Racines_-_compactées,Charpentièr_-_mauvaise_coupe,Racines_-_apparentes</p> <p style="font-size: small; color: gray;">< Photo d'un défaut relevé ou détail sur sujet</p>

Analyse complémentaire au résistographe réalisée ?		Non	
Espérance de maintien du sujet estimée en l'état :		Plus de 3 ans	
Impact estimé du projet de rénovation urbaine sur le devenir de l'arbre :		Elevé	
Ce sujet est-il potentiellement transplantable ?		Non	
Intervention à prévoir sur le sujet en l'état :		Taille_d'adaptation	Date d'intervention préconisée : 2021
Note complémentaire :		Sans objet

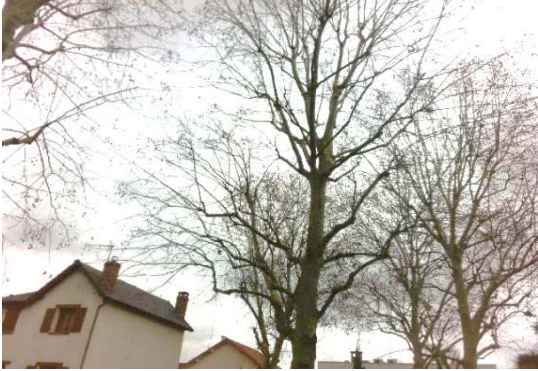
Nom du client :	CRETEIL HABITAT SEMIC	Technicien auditeur :	Cyrille_PELISSON
Site audité :	Haut du Mont Mesly	Date de l'audit :	01/02/2021
N° DE L'ARBRE	79	Coordonnées GPS : valeur X :	2,471304918
		Coordonnées GPS : valeur Y :	48,78139559

Identification : Platanus x hispanica (platane à feuilles d'érable) Nombre de sujet(s) : 1 Stade physiologique : Adulte Hauteur de l'arbre (m) : 15_à_20_m Diamètre du tronc (cm) : 54 Mode de gestion : Semi-libre Environnement : Parc-jardin,Chemin_piéton,Voirie Situation : Alignement Arbres remarquable ? Non Qualité de sol : Moyen Indice de vigueur : Moyen Défauts identifiés : Branches_-_mauvaises_coupes,Collet_-_plaie,Branches_-_mortes,Charpentièr_-_morte,Racines_-_compactées,Charpentièr_-_mauvaise_coupe,Racines_-_apparentes <i>< Photo d'un défaut relevé ou détail sur sujet</i>		
Analyse complémentaire au résistographe réalisée ?	Non		
Espérance de maintien du sujet estimée en l'état :	Plus de 3 ans

Impact estimé du projet de rénovation urbaine sur le devenir de l'arbre :	Elevé		
Ce sujet est-il potentiellement transplantable ?	Non		
Intervention à prévoir sur le sujet en l'état :	Taille_d'adaptation	Date d'intervention préconisée :	2021
Note complémentaire :	Sans objet

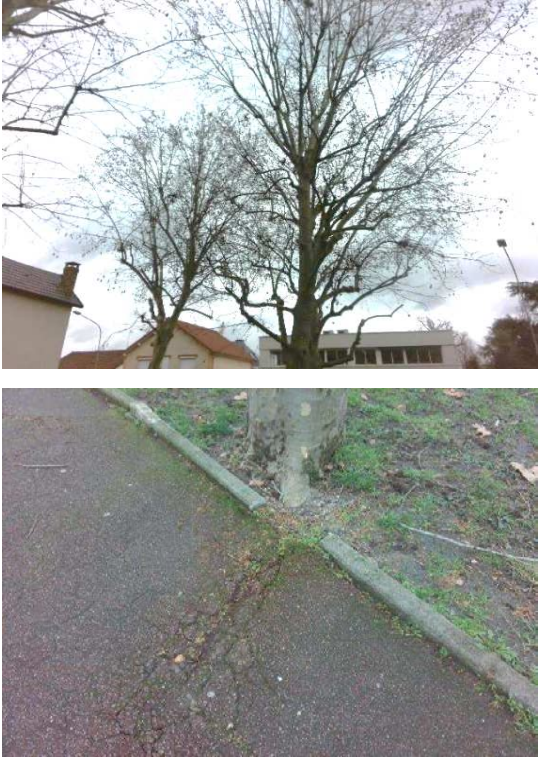
Nom du client :	CRETEIL HABITAT SEMIC	Technicien auditeur :	Cyrille_PELISSON
Site audité :	Haut du Mont Mesly	Date de l'audit :	01/02/2021
N° DE L'ARBRE	80	Coordonnées GPS : valeur X :	2,471430984
		Coordonnées GPS : valeur Y :	48,7813925

<p>Identification : Platanus x hispanica (platane à feuilles d'érable)</p> <p>Nombre de sujet(s) : 1</p> <p>Stade physiologique : Adulte</p> <p>Hauteur de l'arbre (m) : 15_à_20_m</p> <p>Diamètre du tronc (cm) : 47</p> <p>Mode de gestion : Semi-libre</p> <p>Environnement : Parc-jardin,Chemin_piéton,Voirie</p> <p>Situation : Alignement</p> <p>Arbres remarquable ? Non</p> <p>Qualité de sol : Moyen</p> <p>Indice de vigueur : Moyen</p> <p>Défauts identifiés : Branches_-_mauvaises_coupes,Collet_-_plaie,Branches_-_mortes,Charpentièr_-_morte,Racines_-_compactées,Charpentièr_-_mauvaise_coupe,Racines_-_apparentes</p> <p style="font-size: small; color: gray;">< Photo d'un défaut relevé ou détail sur sujet</p>

Analyse complémentaire au résistographe réalisée ?		Non	
Espérance de maintien du sujet estimée en l'état :		Plus de 3 ans	
Impact estimé du projet de rénovation urbaine sur le devenir de l'arbre :		Elevé	
Ce sujet est-il potentiellement transplantable ?		Non	
Intervention à prévoir sur le sujet en l'état :		Taille_d'adaptation	Date d'intervention préconisée : 2021
Note complémentaire :		Sans objet

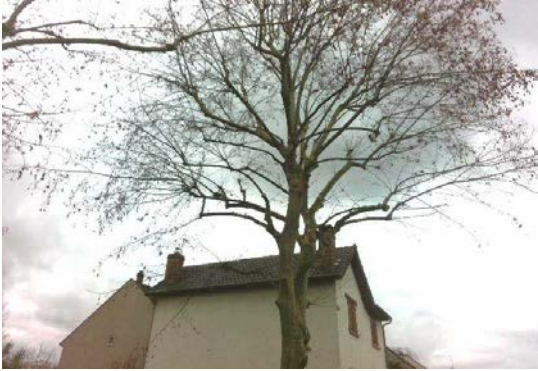
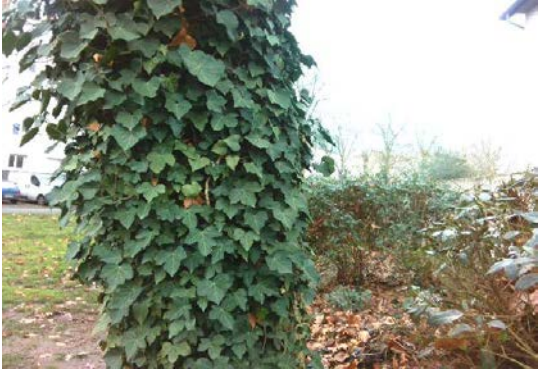
Nom du client :	CRETEIL HABITAT SEMIC	Technicien auditeur :	Cyrille_PELISSON
Site audité :	Haut du Mont Mesly	Date de l'audit :	01/02/2021
N° DE L'ARBRE	82	Coordonnées GPS : valeur X :	2,47144378
		Coordonnées GPS : valeur Y :	48,78154811

<p>Identification : Platanus x hispanica (platane à feuilles d'érable)</p> <p>Nombre de sujet(s) : 1</p> <p>Stade physiologique : Adulte</p> <p>Hauteur de l'arbre (m) : 15_à_20_m</p> <p>Diamètre du tronc (cm) : 62</p> <p>Mode de gestion : Semi-libre</p> <p>Environnement : Parc-jardin,Chemin_piéton,Voirie</p> <p>Situation : Alignement</p> <p>Arbres remarquable ? Non</p> <p>Qualité de sol : Moyen</p> <p>Indice de vigueur : Moyen</p> <p>Défauts identifiés : Branches_-_mauvaises_coupes,Collet_-_plaie,Branches_-_mortes,Charpentièr_-_morte,Racines_-_compactées,Charpentièr_-_mauvaise_coupe,Racines_-_apparentes,Tronc_-_plante_envahissante</p> <p style="font-size: small; color: gray;">< Photo d'un défaut relevé ou détail sur sujet</p>

Analyse complémentaire au résistographe réalisée ?		Non	
Espérance de maintien du sujet estimée en l'état :		Plus de 3 ans	
Impact estimé du projet de rénovation urbaine sur le devenir de l'arbre :		Elevé	
Ce sujet est-il potentiellement transplantable ?		Non	
Intervention à prévoir sur le sujet en l'état :		Taille_d'adaptation	Date d'intervention préconisée : 2023
Note complémentaire :		Sans objet

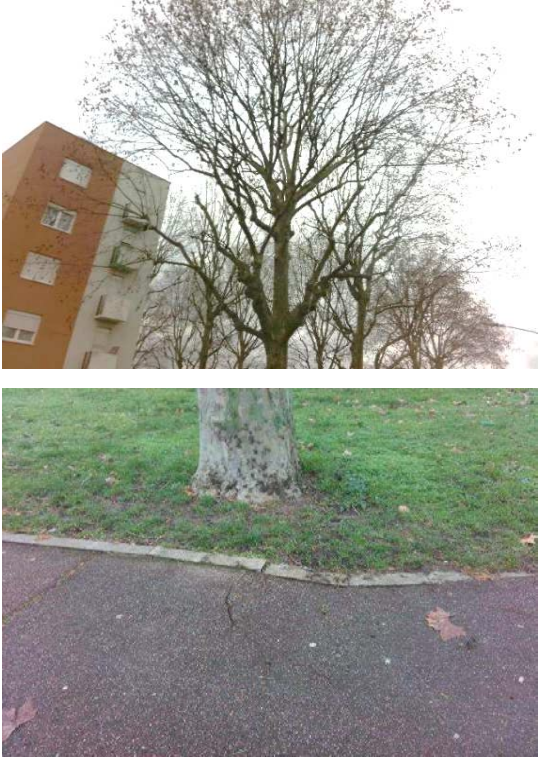
Nom du client :	CRETEIL HABITAT SEMIC	Technicien auditeur :	Cyrille_PELISSON
Site audité :	Haut du Mont Mesly	Date de l'audit :	01/02/2021
N° DE L'ARBRE	83	Coordonnées GPS : valeur X :	2,471596832
		Coordonnées GPS : valeur Y :	48,78121771

<p>Identification : Platanus x hispanica (platane à feuilles d'érable)</p> <p>Nombre de sujet(s) : 1</p> <p>Stade physiologique : Adulte</p> <p>Hauteur de l'arbre (m) : 15_à_20_m</p> <p>Diamètre du tronc (cm) : 63</p> <p>Mode de gestion : Semi-libre</p> <p>Environnement : Parc-jardin,Chemin_piéton,Voirie</p> <p>Situation : Alignement</p> <p>Arbres remarquable ? Non</p> <p>Qualité de sol : Moyen</p> <p>Indice de vigueur : Moyen</p> <p>Défauts identifiés : Branches_-_mauvaises_coupes,Collet_-_plaie,Branches_-_mortes,Charpentièr_-_morte,Racines_-_compactées,Charpentièr_-_mauvaise_coupe,Racines_-_apparentes,Tronc_-_plante_envahissante</p> <p style="font-size: small; color: gray;">< Photo d'un défaut relevé ou détail sur sujet</p>

Analyse complémentaire au résistographe réalisée ?		Non	
Espérance de maintien du sujet estimée en l'état :		Plus de 3 ans	
Impact estimé du projet de rénovation urbaine sur le devenir de l'arbre :		Elevé	
Ce sujet est-il potentiellement transplantable ?		Non	
Intervention à prévoir sur le sujet en l'état :		Taille_d'adaptation	Date d'intervention préconisée : 2023
Note complémentaire :		Sans objet
