Maître d'Ouvrage :
 CRETEIL HABITAT-SEMIC
 7, Rue des Ecoles
 94 000 CRETEIL

PROJET : PROJET DE RENOUELEMENT URBAIN du MONT-MESLY (Nord)

TITRE PLAN : SCHEMA D'INTENSION POUR LA GESTION DES EAUX PLUVIALES

PROJET DE RENOVATION URBAINE CRETEIL, HAUT MONT-MESLY Pre-diagnostic-faune/flore

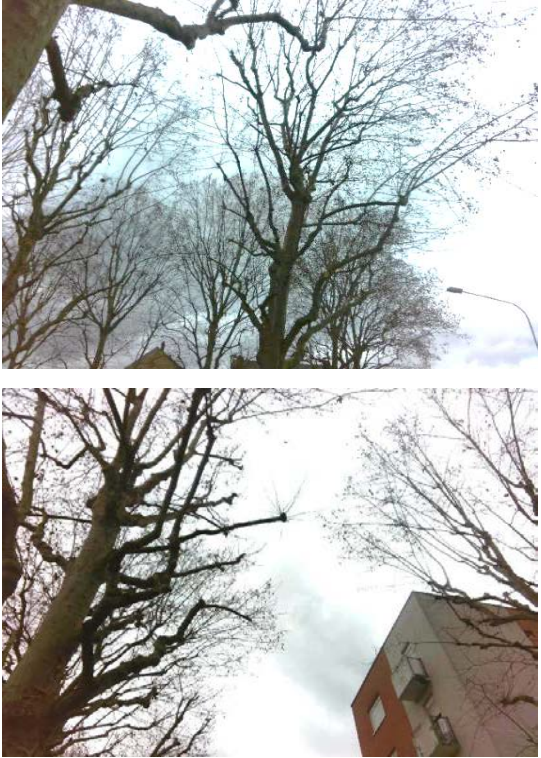
Nom du client :	CRETEIL HABITAT SEMIC	Technicien auditeur :	Cyrille_PELISSON
Site audité :	Haut du Mont Mesly	Date de l'audit :	01/02/2021
N° DE L'ARBRE	84	Coordonnées GPS : valeur X :	2,471575986
		Coordonnées GPS : valeur Y :	48,78130109

<p>Identification : Platanus x hispanica (platane à feuilles d'érable)</p> <p>Nombre de sujet(s) : 1</p> <p>Stade physiologique : Adulte</p> <p>Hauteur de l'arbre (m) : 15_à_20_m</p> <p>Diamètre du tronc (cm) : 50</p> <p>Mode de gestion : Semi-libre</p> <p>Environnement : Parc-jardin,Chemin_piéton,Voirie</p> <p>Situation : Alignement</p> <p>Arbres remarquable ? Non</p> <p>Qualité de sol : Moyen</p> <p>Indice de vigueur : Moyen</p> <p>Défauts identifiés : Branches_-_mauvaises_coupes,Collet_-_plaie,Branches_-_mortes,Charpentièr_-_morte,Racines_-_compactées,Charpentièr_-_mauvaise_coupe,Racines_-_apparentes,Tronc_-_plante_envahissante</p> <p style="font-size: small; color: gray;">< Photo d'un défaut relevé ou détail sur sujet</p>

Analyse complémentaire au résistographe réalisée ?		Non	
Espérance de maintien du sujet estimée en l'état :		Plus de 3 ans	
Impact estimé du projet de rénovation urbaine sur le devenir de l'arbre :		Elevé	
Ce sujet est-il potentiellement transplantable ?		Non	
Intervention à prévoir sur le sujet en l'état :		Taille_d'adaptation	Date d'intervention préconisée : 2023
Note complémentaire :		Sans objet

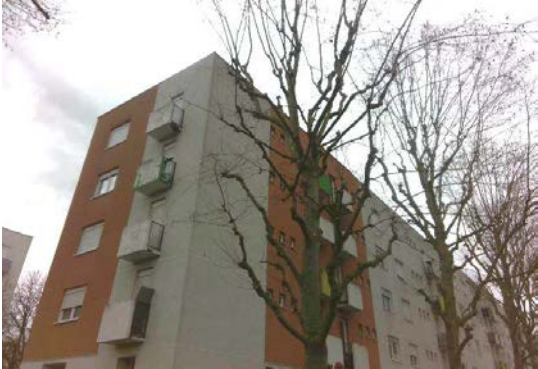
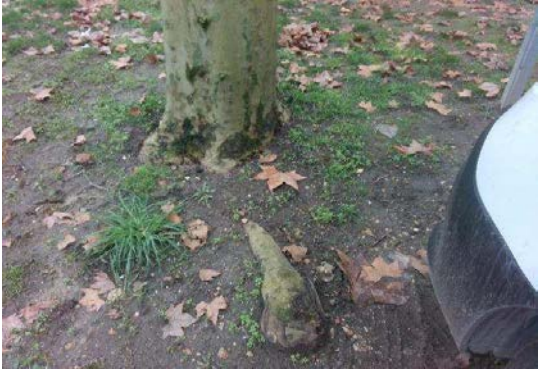
Nom du client :	CRETEIL HABITAT SEMIC	Technicien auditeur :	Cyrille_PELISSON
Site audité :	Haut du Mont Mesly	Date de l'audit :	01/02/2021
N° DE L'ARBRE	85	Coordonnées GPS : valeur X :	2,471462955
		Coordonnées GPS : valeur Y :	48,78128944

<p>Identification : Platanus x hispanica (platane à feuilles d'érable)</p> <p>Nombre de sujet(s) : 1</p> <p>Stade physiologique : Adulte</p> <p>Hauteur de l'arbre (m) : 15_à_20_m</p> <p>Diamètre du tronc (cm) : 44</p> <p>Mode de gestion : Semi-libre</p> <p>Environnement : Parc-jardin,Chemin_piéton,Voirie</p> <p>Situation : Alignement</p> <p>Arbres remarquable ? Non</p> <p>Qualité de sol : Moyen</p> <p>Indice de vigueur : Moyen</p> <p>Défauts identifiés : Branches_-_mauvaises_coupes,Collet_-_plaie,Branches_-_mortes,Charpentièr_-_morte,Racines_-_compactées,Charpentièr_-_mauvaise_coupe,Racines_-_apparentes,Tronc_-_plante_envahissante</p> <p style="font-size: small; color: gray;">< Photo d'un défaut relevé ou détail sur sujet</p>

Analyse complémentaire au résistographe réalisée ?		Non	
Espérance de maintien du sujet estimée en l'état :		Plus de 3 ans	
Impact estimé du projet de rénovation urbaine sur le devenir de l'arbre :		Elevé	
Ce sujet est-il potentiellement transplantable ?		Non	
Intervention à prévoir sur le sujet en l'état :		Taille_d'adaptation	Date d'intervention préconisée : 2023
Note complémentaire :		Sans objet

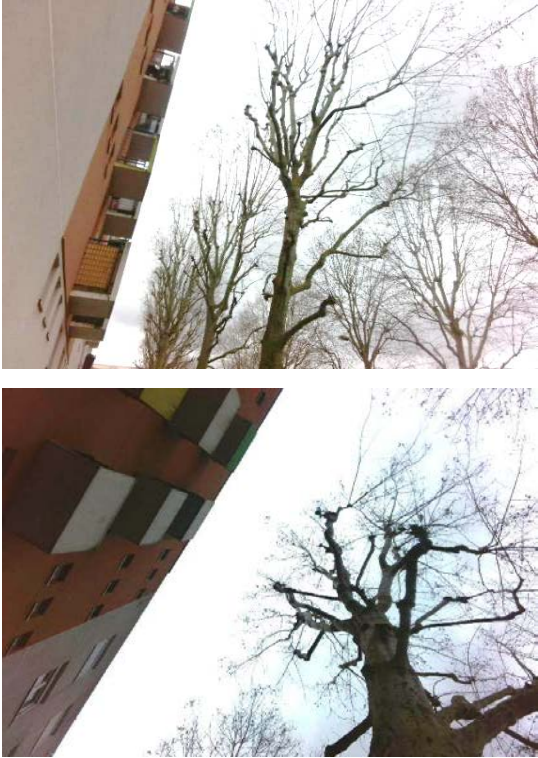
Nom du client :	CRETEIL HABITAT SEMIC	Technicien auditeur :	Cyrille_PELISSON
Site audité :	Haut du Mont Mesly	Date de l'audit :	01/02/2021
N° DE L'ARBRE	86	Coordonnées GPS : valeur X :	2,471318417
		Coordonnées GPS : valeur Y :	48,7813015

<p>Identification : Platanus x hispanica (platane à feuilles d'érable)</p> <p>Nombre de sujet(s) : 1</p> <p>Stade physiologique : Adulte</p> <p>Hauteur de l'arbre (m) : 15_à_20_m</p> <p>Diamètre du tronc (cm) : 52</p> <p>Mode de gestion : Semi-libre</p> <p>Environnement : Parc-jardin,Chemin_piéton,Voirie</p> <p>Situation : Alignement</p> <p>Arbres remarquable ? Non</p> <p>Qualité de sol : Moyen</p> <p>Indice de vigueur : Moyen</p> <p>Défauts identifiés : Branches_-_mauvaises_coupes,Collet_-_plaie,Branches_-_mortes,Charpentièr_-_morte,Racines_-_compactées,Charpentièr_-_mauvaise_coupe,Racines_-_apparentes,Tronc_-_plante_envahissante</p> <p style="font-size: small; color: gray;">< Photo d'un défaut relevé ou détail sur sujet</p>

Analyse complémentaire au résistographe réalisée ?		Non	
Espérance de maintien du sujet estimée en l'état :		Plus de 3 ans	
Impact estimé du projet de rénovation urbaine sur le devenir de l'arbre :		Elevé	
Ce sujet est-il potentiellement transplantable ?		Non	
Intervention à prévoir sur le sujet en l'état :		Taille_d'adaptation	Date d'intervention préconisée : 2023
Note complémentaire :		Sans objet

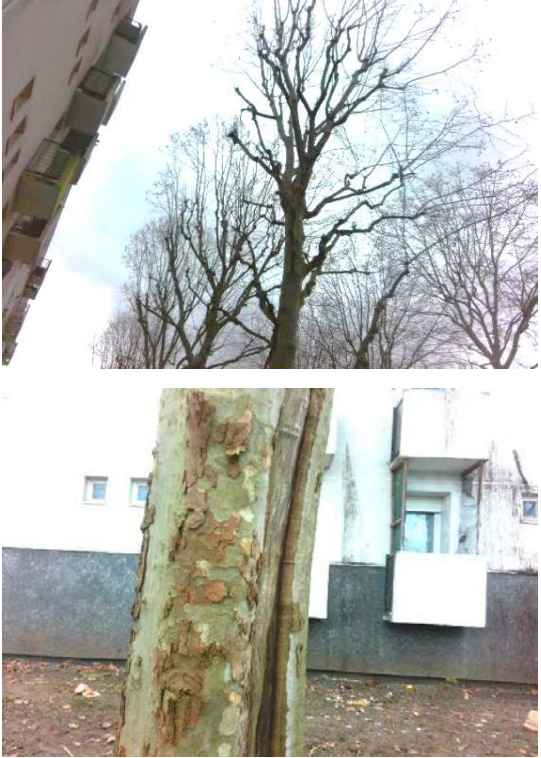
Nom du client :	CRETEIL HABITAT SEMIC	Technicien auditeur :	Cyrille_PELISSON
Site audité :	Haut du Mont Mesly	Date de l'audit :	01/02/2021
N° DE L'ARBRE	89	Coordonnées GPS : valeur X :	2,470919861
		Coordonnées GPS : valeur Y :	48,78128958

<p>Identification : Platanus x hispanica (platane à feuilles d'érable)</p> <p>Nombre de sujet(s) : 1</p> <p>Stade physiologique : Adulte</p> <p>Hauteur de l'arbre (m) : 15_à_20_m</p> <p>Diamètre du tronc (cm) : 60</p> <p>Mode de gestion : Semi-libre</p> <p>Environnement : Parc-jardin,Chemin_piéton,Voirie</p> <p>Situation : Alignement</p> <p>Arbres remarquable ? Non</p> <p>Qualité de sol : Moyen</p> <p>Indice de vigueur : Moyen</p> <p>Défauts identifiés : branches_mauvaises_coupes,Collet_pierre,branches_mortes,Charpentièr_morte,Racines_compactées,Charpentièr_mauvaise_coupe,Racines_apparentes,Tronc_plante_envahissante,Collet_champignon_lignivore</p> <p><i>< Photo d'un défaut relevé ou détail sur sujet</i></p>

Analyse complémentaire au résistographe réalisée ?	Non		
Espérance de maintien du sujet estimée en l'état :	Moins de 3 ans		
Impact estimé du projet de rénovation urbaine sur le devenir de l'arbre :	Elevé		
Ce sujet est-il potentiellement transplantable ?	Non		
Intervention à prévoir sur le sujet en l'état :	Taille_d'adaptation	Date d'intervention préconisée :	2023
Note complémentaire :	Sans objet

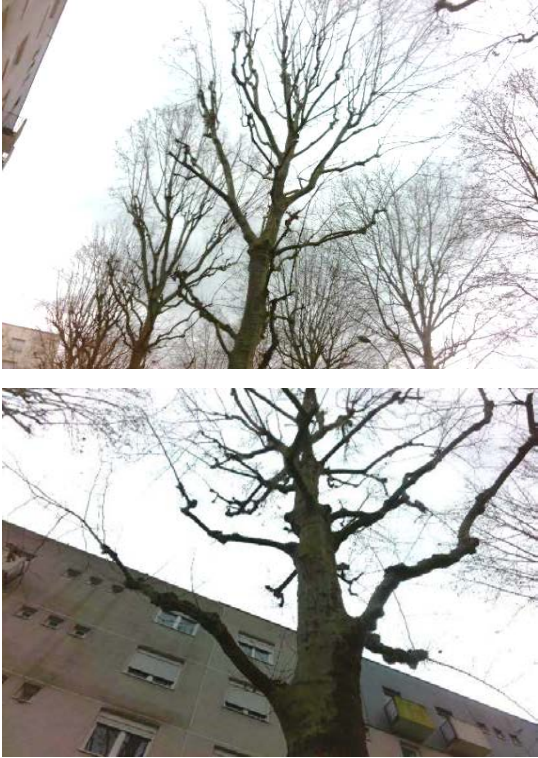
Nom du client :	CRETEIL HABITAT SEMIC	Technicien auditeur :	Cyrille_PELISSON
Site audité :	Haut du Mont Mesly	Date de l'audit :	01/02/2021
N° DE L'ARBRE	90	Coordonnées GPS : valeur X :	2,47077205
		Coordonnées GPS : valeur Y :	48,78128685

<p>Identification : Platanus x hispanica (platane à feuilles d'érable)</p> <p>Nombre de sujet(s) : 1</p> <p>Stade physiologique : Adulte</p> <p>Hauteur de l'arbre (m) : 15_à_20_m</p> <p>Diamètre du tronc (cm) : 55</p> <p>Mode de gestion : Semi-libre</p> <p>Environnement : Parc-jardin,Chemin_piéton,Voirie</p> <p>Situation : Alignement</p> <p>Arbres remarquable ? Non</p> <p>Qualité de sol : Moyen</p> <p>Indice de vigueur : Moyen</p> <p>Défauts identifiés : branches_mauvaises_coupes,Collet_piate,branches_mortes,Charpentière_morte,Racines_compactées,Charpentière_mauvaise_coupe,Racines_apparentes,Tronc_plante_envahissante,Collet_champignon lignivore</p> <p style="font-size: small; color: gray;">< Photo d'un défaut relevé ou détail sur sujet</p>

Analyse complémentaire au résistographe réalisée ?	Non		
Espérance de maintien du sujet estimée en l'état :	Moins de 3 ans		
Impact estimé du projet de rénovation urbaine sur le devenir de l'arbre :	Elevé		
Ce sujet est-il potentiellement transplantable ?	Non		
Intervention à prévoir sur le sujet en l'état :	Taille_d'adaptation	Date d'intervention préconisée :	2023
Note complémentaire :	Sans objet

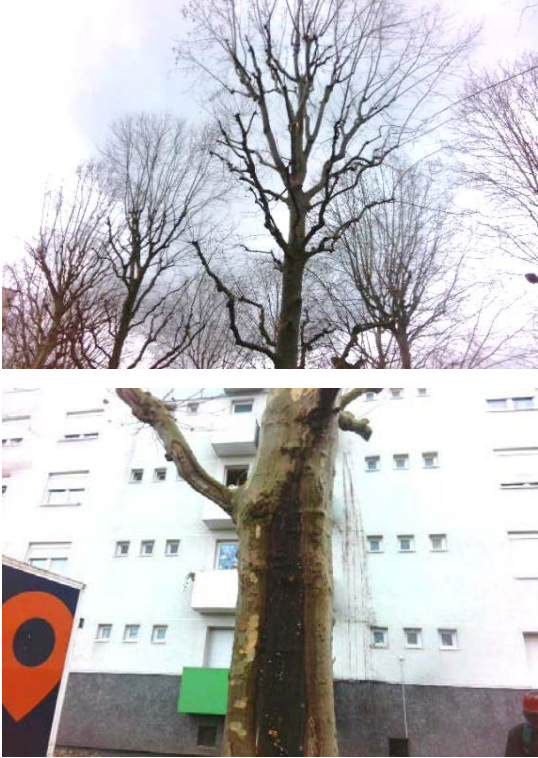
Nom du client :	CRETEIL HABITAT SEMIC	Technicien auditeur :	Cyrille_PELISSON
Site audité :	Haut du Mont Mesly	Date de l'audit :	01/02/2021
N° DE L'ARBRE	91	Coordonnées GPS : valeur X :	2,470647105
		Coordonnées GPS : valeur Y :	48,78129102

<p>Identification : Platanus x hispanica (platane à feuilles d'érable)</p> <p>Nombre de sujet(s) : 1</p> <p>Stade physiologique : Adulte</p> <p>Hauteur de l'arbre (m) : 15_à_20_m</p> <p>Diamètre du tronc (cm) : 57</p> <p>Mode de gestion : Semi-libre</p> <p>Environnement : Parc-jardin,Chemin_piéton,Voirie</p> <p>Situation : Alignement</p> <p>Arbres remarquable ? Non</p> <p>Qualité de sol : Moyen</p> <p>Indice de vigueur : Moyen</p> <p>Défauts identifiés : branches_mauvaises_coupes,Collet_piate,branches_mortes,Charpentière_morte,Racines_compactées,Charpentière_mauvaise_coupe,Racines_apparentes,Tronc_plante_envahissante,Collet_champignon lignivore</p> <p><i>< Photo d'un défaut relevé ou détail sur sujet</i></p>

Analyse complémentaire au résistographe réalisée ?	Non		
Espérance de maintien du sujet estimée en l'état :	Moins de 3 ans		
Impact estimé du projet de rénovation urbaine sur le devenir de l'arbre :	Elevé		
Ce sujet est-il potentiellement transplantable ?	Non		
Intervention à prévoir sur le sujet en l'état :	Taille_d'adaptation	Date d'intervention préconisée :	2023
Note complémentaire :	Sans objet

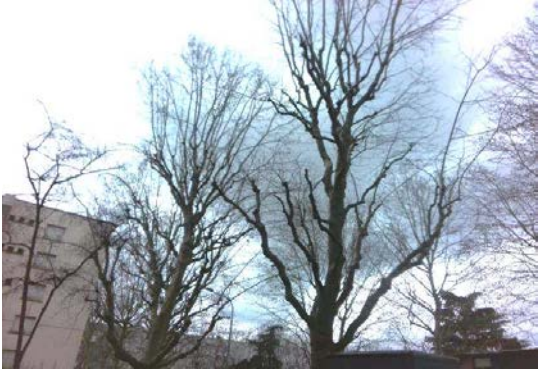
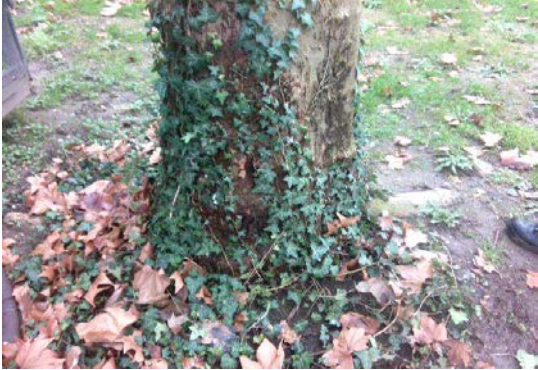
Nom du client :	CRETEIL HABITAT SEMIC	Technicien auditeur :	Cyrille_PELISSON
Site audité :	Haut du Mont Mesly	Date de l'audit :	01/02/2021
N° DE L'ARBRE	92	Coordonnées GPS : valeur X :	2,470497985
		Coordonnées GPS : valeur Y :	48,78129926

<p>Identification : Platanus x hispanica (platane à feuilles d'érable)</p> <p>Nombre de sujet(s) : 1</p> <p>Stade physiologique : Adulte</p> <p>Hauteur de l'arbre (m) : 15_à_20_m</p> <p>Diamètre du tronc (cm) : 45</p> <p>Mode de gestion : Semi-libre</p> <p>Environnement : Parc-jardin,Chemin_piéton,Voirie</p> <p>Situation : Alignement</p> <p>Arbres remarquable ? Non</p> <p>Qualité de sol : Moyen</p> <p>Indice de vigueur : Moyen</p> <p>Défauts identifiés : branches_mauvaises_coupes,Collet_pierre,branches_mortes,Charpentièr_morte,Racines_compactées,Charpentièr_mauvaise_coupe,Racines_apparentes,Tronc_plante_envahissante,Collet_champignon_lignivore</p> <p><i>< Photo d'un défaut relevé ou détail sur sujet</i></p>

Analyse complémentaire au résistographe réalisée ?	Non		
Espérance de maintien du sujet estimée en l'état :	Moins de 3 ans		
Impact estimé du projet de rénovation urbaine sur le devenir de l'arbre :	Elevé		
Ce sujet est-il potentiellement transplantable ?	Non		
Intervention à prévoir sur le sujet en l'état :	Taille_d'adaptation	Date d'intervention préconisée :	2023
Note complémentaire :	Sans objet

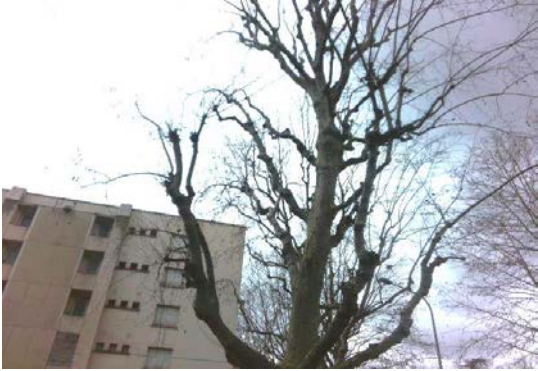
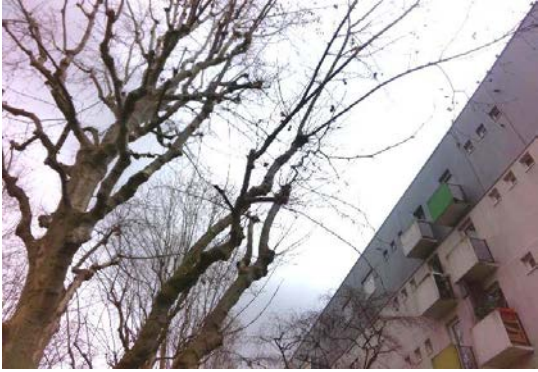
Nom du client :	CRETEIL HABITAT SEMIC	Technicien auditeur :	Cyrille_PELISSON
Site audité :	Haut du Mont Mesly	Date de l'audit :	01/02/2021
N° DE L'ARBRE	93	Coordonnées GPS : valeur X :	2,470346859
		Coordonnées GPS : valeur Y :	48,78130398

Identification : Platanus x hispanica (platane à feuilles d'érable) Nombre de sujet(s) : 1 Stade physiologique : Adulte Hauteur de l'arbre (m) : 15_à_20_m Diamètre du tronc (cm) : 62 Mode de gestion : Semi-libre Environnement : Parc-jardin,Chemin_piéton,Voirie Situation : Alignement Arbres remarquable ? Non Qualité de sol : Moyen Indice de vigueur : Moyen Défauts identifiés : branches_mauvaises_coupes,Collet_plate,branches_mortes,Charpentièr_morte,Racines_compactées,Charpentièr_mauvaise_coupe,Racines_apparentes,Tronc_plante_envahissante,Collet_champignon_lignivore <i>< Photo d'un défaut relevé ou détail sur sujet</i>		
Analyse complémentaire au résistographe réalisée ?	Non

Espérance de maintien du sujet estimée en l'état :	Moins de 3 ans		
Impact estimé du projet de rénovation urbaine sur le devenir de l'arbre :	Elevé		
Ce sujet est-il potentiellement transplantable ?	Non		
Intervention à prévoir sur le sujet en l'état :	Taille_d'adaptation	Date d'intervention préconisée :	2023
Note complémentaire :	Sans objet

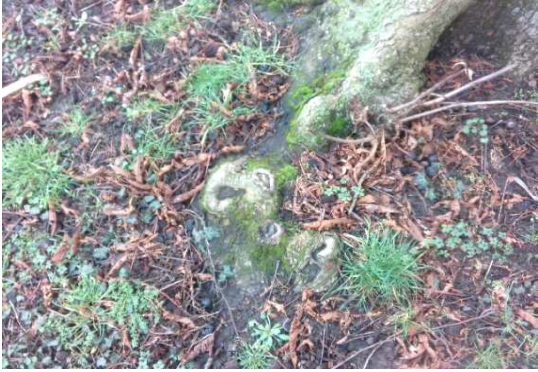
Nom du client :	CRETEIL HABITAT SEMIC	Technicien auditeur :	Cyrille_PELISSON
Site audité :	Haut du Mont Mesly	Date de l'audit :	01/02/2021
N° DE L'ARBRE	97	Coordonnées GPS : valeur X :	2,471231991
		Coordonnées GPS : valeur Y :	48,78088592

<p>Identification : Aesculus hippocastanum (marronnier d'Inde)</p> <p>Nombre de sujet(s) : 1</p> <p>Stade physiologique : Adulte</p> <p>Hauteur de l'arbre (m) : 10_à_15_m</p> <p>Diamètre du tronc (cm) : 84</p> <p>Mode de gestion : Semi-libre</p> <p>Environnement : Parc-jardin,Chemin_piéton,Voirie</p> <p>Situation : Alignement</p> <p>Arbres remarquable ? Non</p> <p>Qualité de sol : Moyen</p> <p>Indice de vigueur : Moyen</p> <p>Défauts identifiés : Collet_-_plaie,Branches_-_mortes,Racines_-_tournantes_(chignon),Tronc_-_mauvaise_coupe</p> <p style="font-size: small; color: gray;">< Photo d'un défaut relevé ou détail sur sujet</p>		
Analyse complémentaire au résistographe réalisée ?		Non

Espérance de maintien du sujet estimée en l'état :		Plus de 3 ans	
Impact estimé du projet de rénovation urbaine sur le devenir de l'arbre :		Elevé	
Ce sujet est-il potentiellement transplantable ?		Non	
Intervention à prévoir sur le sujet en l'état :		Taille_d'adaptation	Date d'intervention préconisée : 2021
Note complémentaire :		Sans objet

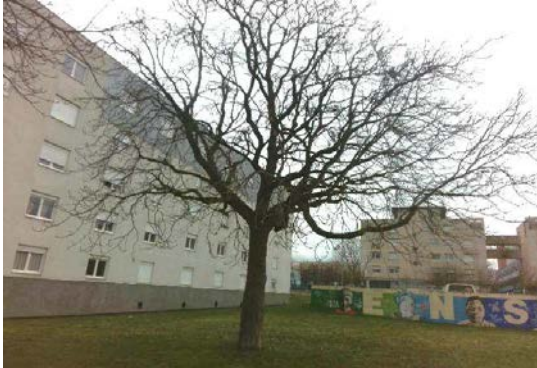
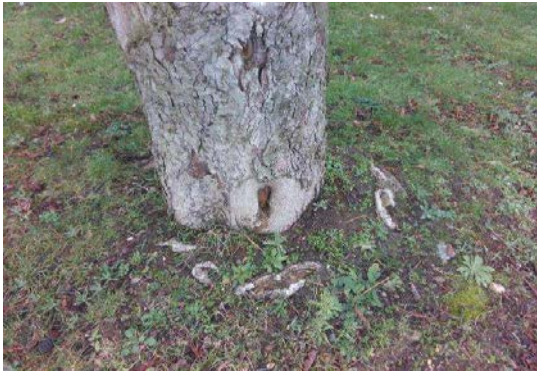
Nom du client :	CRETEIL HABITAT SEMIC	Technicien auditeur :	Cyrille_PELISSON
Site audité :	Haut du Mont Mesly	Date de l'audit :	01/02/2021
N° DE L'ARBRE	98	Coordonnées GPS : valeur X :	2,471165323
		Coordonnées GPS : valeur Y :	48,78078992

Identification :	Aesculus hippocastanum (marronnier d'Inde)
Nombre de sujet(s) :	1
Stade physiologique :	Adulte
Hauteur de l'arbre (m) :	5_à_10_m
Diamètre du tronc (cm) :	50
Mode de gestion :	Semi-libre
Environnement :	Parc-jardin,Chemin_piéton
Situation :	Isolé
Arbres remarquable ?	Non
Qualité de sol :	Moyen
Indice de vigueur :	Médiocre
Défauts identifiés :	Collet_-_plaie,Branches_-_mortes,Racines_-_tournantes_(chignon),Tronc_-_mauvaise_coupe

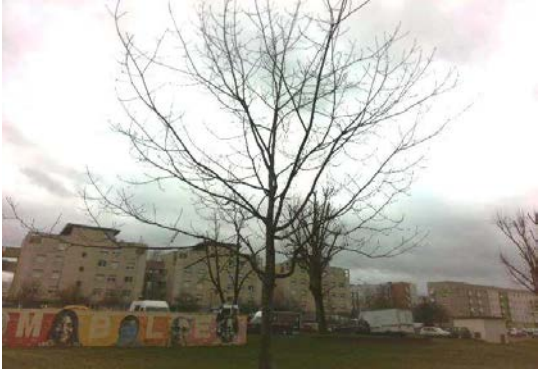
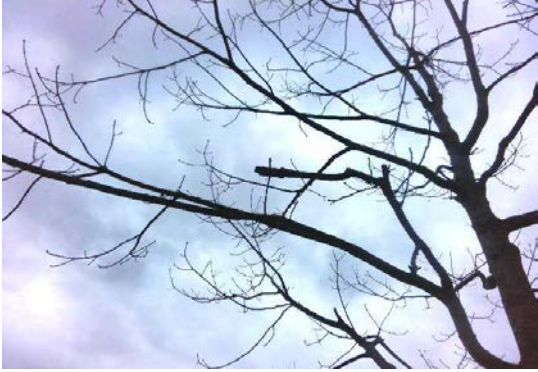
Nom du client :	CRETEIL HABITAT SEMIC	Technicien auditeur :	Cyrille_PELISSON
Site audité :	Haut du Mont Mesly	Date de l'audit :	01/02/2021
N° DE L'ARBRE	99	Coordonnées GPS : valeur X :	2,470961043
		Coordonnées GPS : valeur Y :	48,78084353

<p>Identification : Quercus rubra (chêne rouge)</p> <p>Nombre de sujet(s) : 1</p> <p>Stade physiologique : Jeune_</p> <p>Hauteur de l'arbre (m) : 0_à_5_m</p> <p>Diamètre du tronc (cm) : 16</p> <p>Mode de gestion : Semi-libre</p> <p>Environnement : Parc-jardin,Chemin_piéton</p> <p>Situation : Isolé</p> <p>Arbres remarquable ? Non</p> <p>Qualité de sol : Moyen</p> <p>Indice de vigueur : Médiocre</p> <p>Défauts identifiés : Collet_-_plaie,Branches_-_mortes,Racines_-_tournantes_(chignon),Tronc_-_mauvaise_coupe</p> <p style="font-size: small; color: gray;">< Photo d'un défaut relevé ou détail sur sujet</p>		
Analyse complémentaire au résistographe réalisée ?		Non

Espérance de maintien du sujet estimée en l'état :		Plus de 3 ans	
Impact estimé du projet de rénovation urbaine sur le devenir de l'arbre :		Elevé	
Ce sujet est-il potentiellement transplantable ?		Oui	
Intervention à prévoir sur le sujet en l'état :		Taille_de_formation	Date d'intervention préconisée : 2023
Note complémentaire :		Sans objet

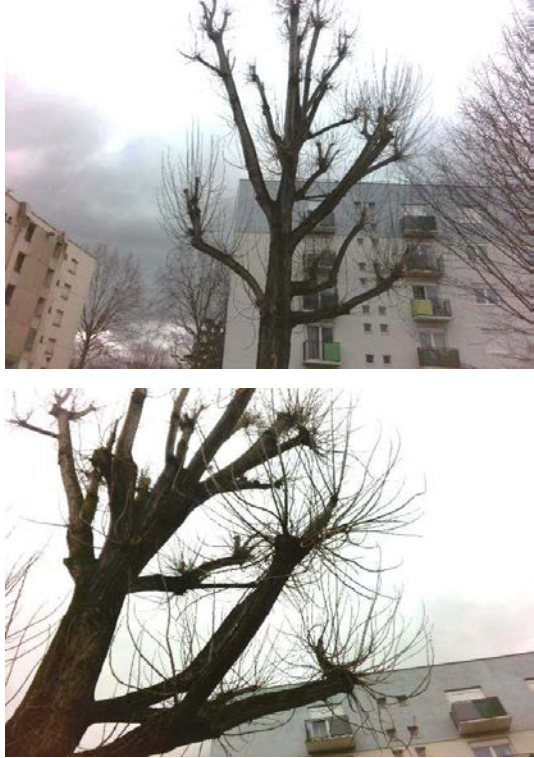
Nom du client :	CRETEIL HABITAT SEMIC	Technicien auditeur :	Cyrille_PELISSON
Site audité :	Haut du Mont Mesly	Date de l'audit :	01/02/2021
N° DE L'ARBRE	102	Coordonnées GPS : valeur X :	2,47038623
		Coordonnées GPS : valeur Y :	48,78101876

<p>Identification : Populus nigra (peuplier noir)</p> <p>Nombre de sujet(s) : 1</p> <p>Stade physiologique : Adulte</p> <p>Hauteur de l'arbre (m) : 10_à_15_m</p> <p>Diamètre du tronc (cm) : 86</p> <p>Mode de gestion : Destructuré</p> <p>Environnement : Parc-jardin,Chemin_piéton,Voirie</p> <p>Situation : Isolé</p> <p>Arbres remarquable ? Non</p> <p>Qualité de sol : Moyen</p> <p>Indice de vigueur : Moyen</p> <p>Défauts identifiés : Collet_-_plaie,Branches_-_mortes,Charpentière_-_présence_de_nuisible,Charpentière_-_mauvaise_coupe,Branches_-_mauvaises_coupes,Tronc_-_mauvaise_coupe</p> <p style="font-size: small; color: gray;">< Photo d'un défaut relevé ou détail sur sujet</p>

Analyse complémentaire au résistographe réalisée ?		Non	
Espérance de maintien du sujet estimée en l'état :		Moins de 3 ans	
Impact estimé du projet de rénovation urbaine sur le devenir de l'arbre :		Elevé	
Ce sujet est-il potentiellement transplantable ?		Non	
Intervention à prévoir sur le sujet en l'état :		Abattage	Date d'intervention préconisée : 2022
Note complémentaire :		Sujet mutilé

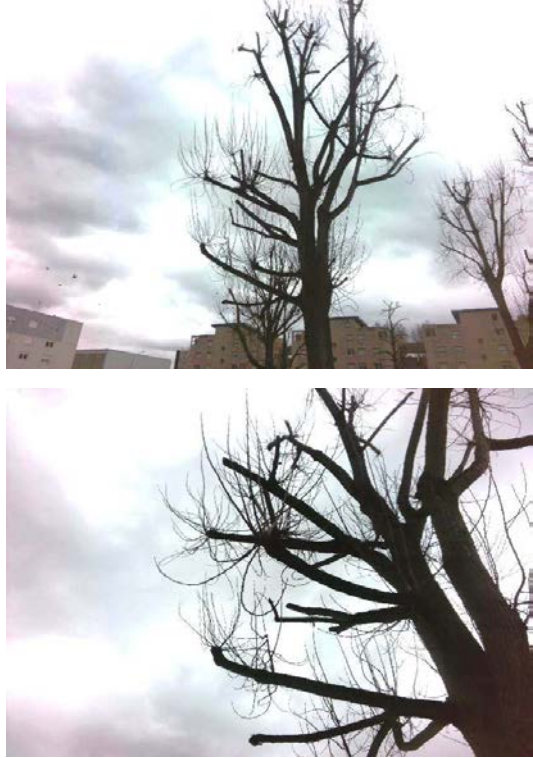
Nom du client :	CRETEIL HABITAT SEMIC	Technicien auditeur :	Cyrille_PELISSON
Site audité :	Haut du Mont Mesly	Date de l'audit :	01/02/2021
N° DE L'ARBRE	103	Coordonnées GPS : valeur X :	2,47046884
		Coordonnées GPS : valeur Y :	48,7808067

<p>Identification : Populus nigra (peuplier noir)</p> <p>Nombre de sujet(s) : 1</p> <p>Stade physiologique : Adulte</p> <p>Hauteur de l'arbre (m) : 10_à_15_m</p> <p>Diamètre du tronc (cm) : 74</p> <p>Mode de gestion : Destructuré</p> <p>Environnement : Parc-jardin,Chemin_piéton,Voirie</p> <p>Situation : Isolé</p> <p>Arbres remarquable ? Non</p> <p>Qualité de sol : Moyen</p> <p>Indice de vigueur : Moyen</p> <p>Défauts identifiés : Collet_-_plaie,Branches_-_mortes,Charpentière_-_présence_de_nuisible,Charpentière_-_mauvaise_coupe,Branches_-_mauvaises_coupes,Tronc_-_mauvaise_coupe</p> <p style="font-size: small; color: gray;">< Photo d'un défaut relevé ou détail sur sujet</p>

Analyse complémentaire au résistographe réalisée ?		Non	
Espérance de maintien du sujet estimée en l'état :		Moins de 3 ans	
Impact estimé du projet de rénovation urbaine sur le devenir de l'arbre :		Elevé	
Ce sujet est-il potentiellement transplantable ?		Non	
Intervention à prévoir sur le sujet en l'état :		Abattage	Date d'intervention préconisée : 2022
Note complémentaire :		Sujet mutilé

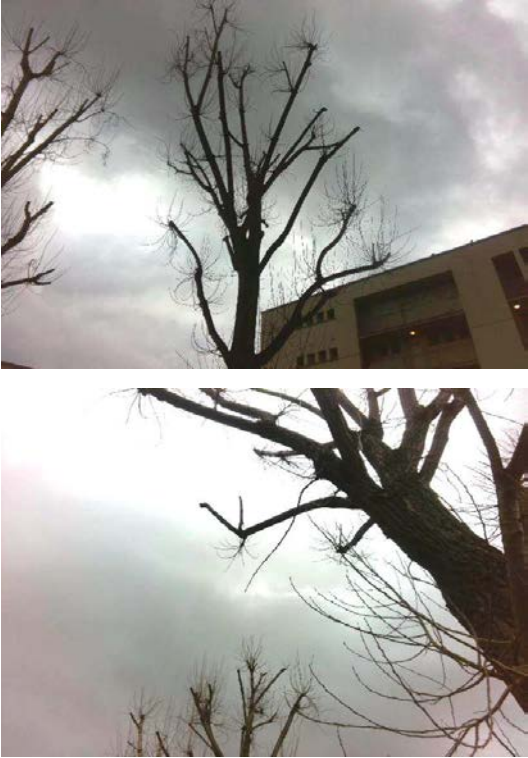
Nom du client :	CRETEIL HABITAT SEMIC	Technicien auditeur :	Cyrille_PELISSON
Site audité :	Haut du Mont Mesly	Date de l'audit :	01/02/2021
N° DE L'ARBRE	104	Coordonnées GPS : valeur X :	2,47028554
		Coordonnées GPS : valeur Y :	48,7806952

<p>Identification : Populus nigra (peuplier noir)</p> <p>Nombre de sujet(s) : 1</p> <p>Stade physiologique : Adulte</p> <p>Hauteur de l'arbre (m) : 10_à_15_m</p> <p>Diamètre du tronc (cm) : 70</p> <p>Mode de gestion : Destructuré</p> <p>Environnement : Parc-jardin,Chemin_piéton,Voirie</p> <p>Situation : Isolé</p> <p>Arbres remarquable ? Non</p> <p>Qualité de sol : Moyen</p> <p>Indice de vigueur : Moyen</p> <p>Défauts identifiés : Collet_-_plaie,Branches_-_mortes,Charpentière_-_présence_de_nuisible,Charpentière_-_mauvaise_coupe,Branches_-_mauvaises_coupes,Tronc_-_mauvaise_coupe</p> <p style="font-size: small; color: gray;">< Photo d'un défaut relevé ou détail sur sujet</p>

Analyse complémentaire au résistographe réalisée ?		Non	
Espérance de maintien du sujet estimée en l'état :		Moins de 3 ans	
Impact estimé du projet de rénovation urbaine sur le devenir de l'arbre :		Elevé	
Ce sujet est-il potentiellement transplantable ?		Non	
Intervention à prévoir sur le sujet en l'état :		Abattage	Date d'intervention préconisée : 2022
Note complémentaire :		Sujet mutilé

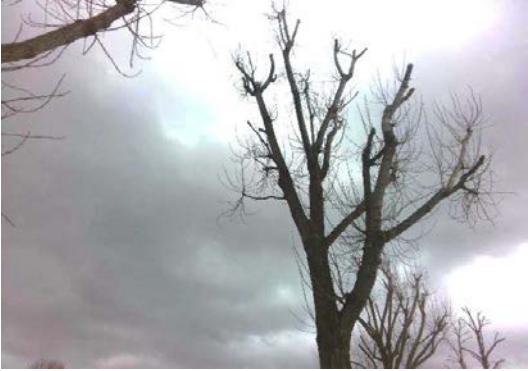
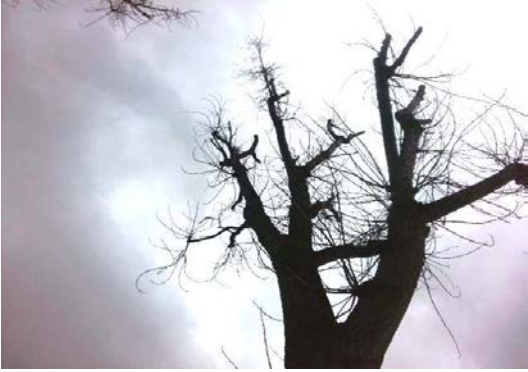
Nom du client :	CRETEIL HABITAT SEMIC	Technicien auditeur :	Cyrille_PELISSON
Site audité :	Haut du Mont Mesly	Date de l'audit :	01/02/2021
N° DE L'ARBRE	105	Coordonnées GPS : valeur X :	2,47038044
		Coordonnées GPS : valeur Y :	48,780638

<p>Identification : Populus nigra (peuplier noir)</p> <p>Nombre de sujet(s) : 1</p> <p>Stade physiologique : Adulte</p> <p>Hauteur de l'arbre (m) : 10_à_15_m</p> <p>Diamètre du tronc (cm) : 64</p> <p>Mode de gestion : Destructuré</p> <p>Environnement : Parc-jardin,Chemin_piéton,Voirie</p> <p>Situation : Isolé</p> <p>Arbres remarquable ? Non</p> <p>Qualité de sol : Moyen</p> <p>Indice de vigueur : Moyen</p> <p>Défauts identifiés : Collet_-_plaie,Branches_-_mortes,Charpentièrè_-_présence_de_nuisible,Charpentièrè_-_mauvaise_coupe,Branches_-_mauvaises_coupes,Tronc_-_mauvaise_coupe</p> <p style="font-size: small; color: gray;">< Photo d'un défaut relevé ou détail sur sujet</p>

Analyse complémentaire au résistographe réalisée ?		Non	
Espérance de maintien du sujet estimée en l'état :		Moins de 3 ans	
Impact estimé du projet de rénovation urbaine sur le devenir de l'arbre :		Elevé	
Ce sujet est-il potentiellement transplantable ?		Non	
Intervention à prévoir sur le sujet en l'état :		Abattage	Date d'intervention préconisée : 2022
Note complémentaire :		Sujet mutilé

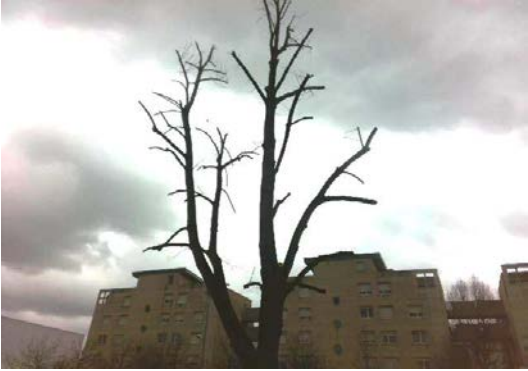
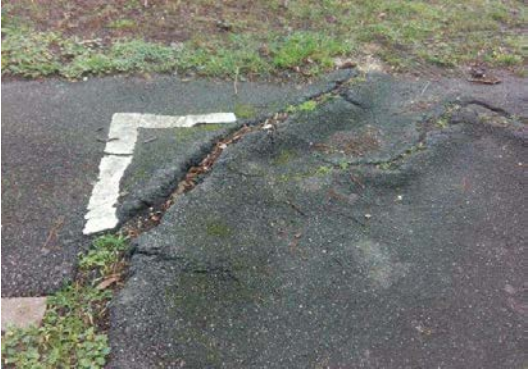
Nom du client :	CRETEIL HABITAT SEMIC	Technicien auditeur :	Cyrille_PELISSON
Site audité :	Haut du Mont Mesly	Date de l'audit :	01/02/2021
N° DE L'ARBRE	107	Coordonnées GPS : valeur X :	2,470721238
		Coordonnées GPS : valeur Y :	48,78048604

<p>Identification : Tilia cordata (tilleul à petites feuilles)</p> <p>Nombre de sujet(s) : 1</p> <p>Stade physiologique : Adulte</p> <p>Hauteur de l'arbre (m) : 10_à_15_m</p> <p>Diamètre du tronc (cm) : 56</p> <p>Mode de gestion : Destructuré</p> <p>Environnement : Parc-jardin,Chemin_piéton,Voirie</p> <p>Situation : Isolé</p> <p>Arbres remarquable ? Non</p> <p>Qualité de sol : Moyen</p> <p>Indice de vigueur : Moyen</p> <p>Défauts identifiés : Collet_-_plaie,Branches_-_mortes,Charpentière_-_présence_de_nuisible,Charpentière_-_mauvaise_coupe,Branches_-_mauvaises_coupes,Tronc_-_mauvaise_coupe</p> <p style="font-size: small; color: gray;">< Photo d'un défaut relevé ou détail sur sujet</p>

Analyse complémentaire au résistographe réalisée ?	Non		
Espérance de maintien du sujet estimée en l'état :	Moins de 3 ans		
Impact estimé du projet de rénovation urbaine sur le devenir de l'arbre :	Elevé		
Ce sujet est-il potentiellement transplantable ?	Non		
Intervention à prévoir sur le sujet en l'état :	Abattage	Date d'intervention préconisée :	2022
Note complémentaire :	Sujet mutilé

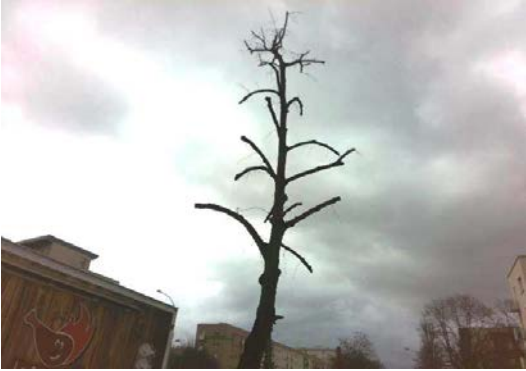
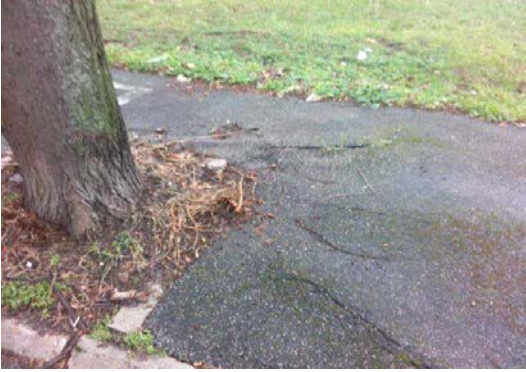
Nom du client :	CRETEIL HABITAT SEMIC	Technicien auditeur :	Cyrille_PELISSON
Site audité :	Haut du Mont Mesly	Date de l'audit :	01/02/2021
N° DE L'ARBRE	108	Coordonnées GPS : valeur X :	2,470520252
		Coordonnées GPS : valeur Y :	48,78046812

<p>Identification : Tilia cordata (tilleul à petites feuilles)</p> <p>Nombre de sujet(s) : 1</p> <p>Stade physiologique : Adulte</p> <p>Hauteur de l'arbre (m) : 10_à_15_m</p> <p>Diamètre du tronc (cm) : 39</p> <p>Mode de gestion : Destructuré</p> <p>Environnement : Parc-jardin,Chemin_piéton,Voirie</p> <p>Situation : Isolé</p> <p>Arbres remarquable ? Non</p> <p>Qualité de sol : Moyen</p> <p>Indice de vigueur : Moyen</p> <p>Défauts identifiés : Collet_-_plaie,Branches_-_mortes,Charpentière_-_présence_de_nuisible,Charpentière_-_mauvaise_coupe,Branches_-_mauvaises_coupes,Tronc_-_mauvaise_coupe</p> <p style="font-size: small; color: gray;">< Photo d'un défaut relevé ou détail sur sujet</p>

Analyse complémentaire au résistographe réalisée ?		Non	
Espérance de maintien du sujet estimée en l'état :		Moins de 3 ans	
Impact estimé du projet de rénovation urbaine sur le devenir de l'arbre :		Elevé	
Ce sujet est-il potentiellement transplantable ?		Non	
Intervention à prévoir sur le sujet en l'état :		Abattage	Date d'intervention préconisée : 2022
Note complémentaire :		Sujet mutilé

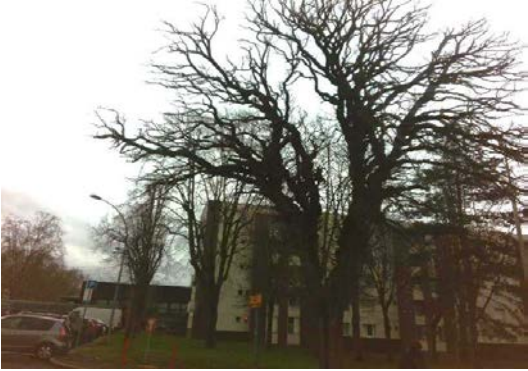
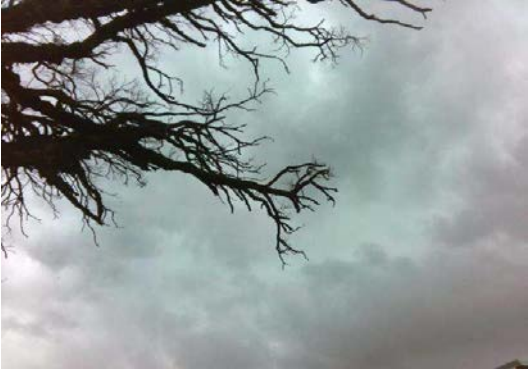
Nom du client :	CRETEIL HABITAT SEMIC	Technicien auditeur :	Cyrille_PELISSON
Site audité :	Haut du Mont Mesly	Date de l'audit :	01/02/2021
N° DE L'ARBRE	110	Coordonnées GPS : valeur X :	2,469917714
		Coordonnées GPS : valeur Y :	48,78053244

<p>Identification : Robinia casque rouge (faux acacia rouge)</p> <p>Nombre de sujet(s) : 1</p> <p>Stade physiologique : Adulte</p> <p>Hauteur de l'arbre (m) : 0_à_5_m</p> <p>Diamètre du tronc (cm) : 43</p> <p>Mode de gestion : Semi-libre</p> <p>Environnement : Parc-jardin,Chemin_piéton,Voirie</p> <p>Situation : Alignement</p> <p>Arbres remarquable ? Non</p> <p>Qualité de sol : Moyen</p> <p>Indice de vigueur : Médiocre</p> <p>Défauts identifiés : Collet_-_plaie,Branches_-_mortes,Charpentièrè_-_présence_de_nuisible,Charpentièrè_-_mauvaise_coupe,Branches_-_mauvaises_coupes,Tronc_-_mauvaise_coupe</p> <p style="font-size: small; color: gray;">< Photo d'un défaut relevé ou détail sur sujet</p>

Analyse complémentaire au résistographe réalisée ?		Non	
Espérance de maintien du sujet estimée en l'état :		Moins de 3 ans	
Impact estimé du projet de rénovation urbaine sur le devenir de l'arbre :		Elevé	
Ce sujet est-il potentiellement transplantable ?		Non	
Intervention à prévoir sur le sujet en l'état :		Abattage	Date d'intervention préconisée : 2022
Note complémentaire :		Sujet mutilé

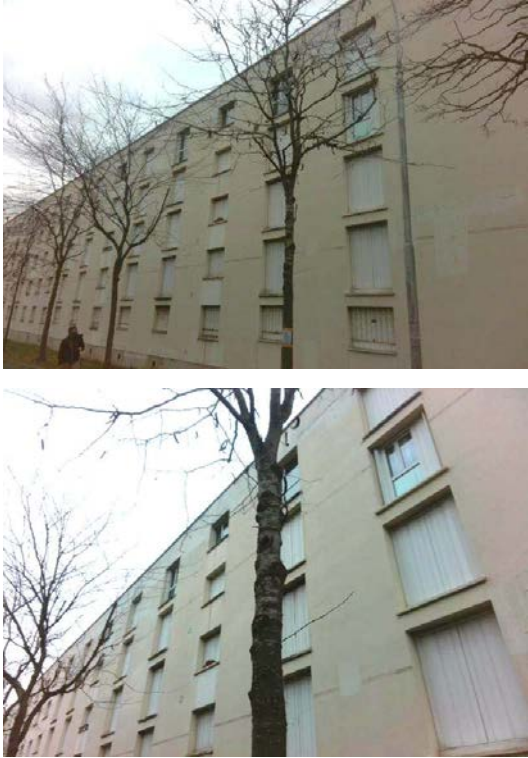
Nom du client :	CRETEIL HABITAT SEMIC	Technicien auditeur :	Cyrille_PELISSON
Site audité :	Haut du Mont Mesly	Date de l'audit :	01/02/2021
N° DE L'ARBRE	111	Coordonnées GPS : valeur X :	2,46991796
		Coordonnées GPS : valeur Y :	48,78061109

<p>Identification : Gleditschia triacanthos (févier d'Amérique)</p> <p>Nombre de sujet(s) : 1</p> <p>Stade physiologique : Adulte</p> <p>Hauteur de l'arbre (m) : 5_à_10_m</p> <p>Diamètre du tronc (cm) : 22</p> <p>Mode de gestion : Semi-libre</p> <p>Environnement : Chemin_piéton,Voirie,Bâtiment</p> <p>Situation : Alignement</p> <p>Arbres remarquable ? Non</p> <p>Qualité de sol : Moyen</p> <p>Indice de vigueur : Moyen</p> <p>Défauts identifiés : Collet_-_plaie,Branches_-_mortes,Tronc_-_mauvaise_coupe</p> <p style="font-size: small; color: gray;">< Photo d'un défaut relevé ou détail sur sujet</p>		
Analyse complémentaire au résistographe réalisée ?		Non	
Espérance de maintien du sujet estimée en l'état :		Plus de 3 ans

Impact estimé du projet de rénovation urbaine sur le devenir de l'arbre :		Elevé	
Ce sujet est-il potentiellement transplantable ?		Non	
Intervention à prévoir sur le sujet en l'état :		Taille_d'adaptation	Date d'intervention préconisée : 2024
Note complémentaire :		Sans objet

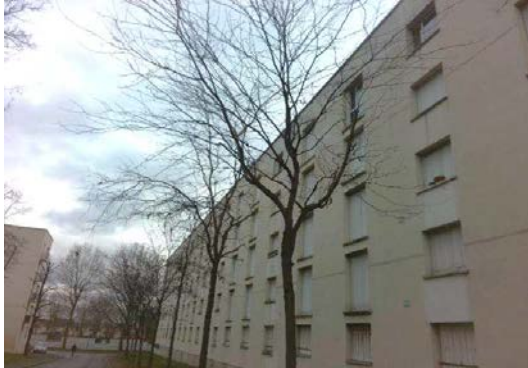
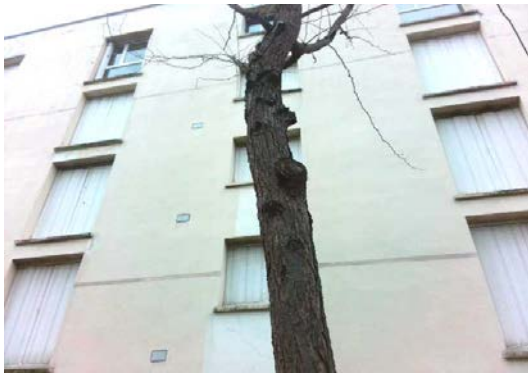
Nom du client :	CRETEIL HABITAT SEMIC	Technicien auditeur :	Cyrille_PELISSON
Site audité :	Haut du Mont Mesly	Date de l'audit :	01/02/2021
N° DE L'ARBRE	112	Coordonnées GPS : valeur X :	2,469908686
		Coordonnées GPS : valeur Y :	48,78068368

Identification :	Gleditschia triacanthos (févier d'Amérique)
Nombre de sujet(s) :	1
Stade physiologique :	Adulte
Hauteur de l'arbre (m) :	5_à_10_m
Diamètre du tronc (cm) :	21
Mode de gestion :	Semi-libre
Environnement :	Chemin_piéton,Voirie,Bâtiment
Situation :	Alignement
Arbres remarquable ?	Non
Qualité de sol :	Moyen
Indice de vigueur :	Moyen
Défauts identifiés :	Collet_-_plaie,Branches_-_mortes,Tronc_-_mauvaise_coupe

< Photo d'un défaut relevé ou détail sur sujet

Analyse complémentaire au résistographe réalisée ?	Non
Espérance de maintien du sujet estimée en l'état :	Plus de 3 ans
Impact estimé du projet de rénovation urbaine sur le devenir de l'arbre :	Elevé
Ce sujet est-il potentiellement transplantable ?	Non
Intervention à prévoir sur le sujet en l'état :	Taille_d'adaptation
	Date d'intervention préconisée : 2024

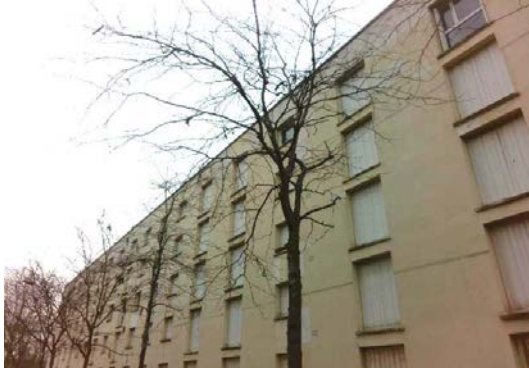
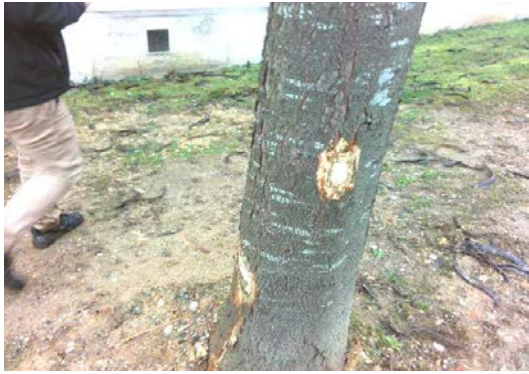
Nom du client :	CRETEIL HABITAT SEMIC	Technicien auditeur :	Cyrille_PELISSON
Site audité :	Haut du Mont Mesly	Date de l'audit :	01/02/2021
N° DE L'ARBRE	113	Coordonnées GPS : valeur X :	2,4699125
		Coordonnées GPS : valeur Y :	48,78074385

Identification :	Gleditschia triacanthos (févier d'Amérique)
Nombre de sujet(s) :	1
Stade physiologique :	Adulte
Hauteur de l'arbre (m) :	5_à_10_m
Diamètre du tronc (cm) :	26
Mode de gestion :	Semi-libre
Environnement :	Chemin_piéton,Voirie,Bâtiment
Situation :	Alignement
Arbres remarquable ?	Non
Qualité de sol :	Moyen
Indice de vigueur :	Moyen
Défauts identifiés :	Collet_-_plaie,Branches_-_mortes,Tronc_-_mauvaise_coupe

< Photo d'un défaut relevé ou détail sur sujet

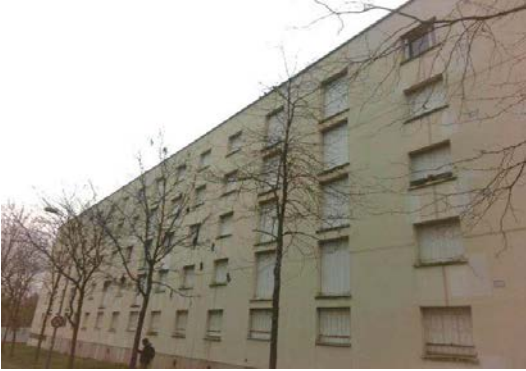
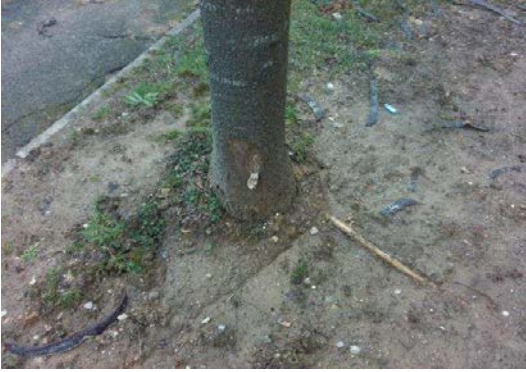
Nom du client :	CRETEIL HABITAT SEMIC	Technicien auditeur :	Cyrille_PELISSON
Site audité :	Haut du Mont Mesly	Date de l'audit :	01/02/2021
N° DE L'ARBRE	114	Coordonnées GPS : valeur X :	2,469898565
		Coordonnées GPS : valeur Y :	48,78081855

<p>Identification : Gleditschia triacanthos (févier d'Amérique)</p> <p>Nombre de sujet(s) : 1</p> <p>Stade physiologique : Adulte</p> <p>Hauteur de l'arbre (m) : 5_à_10_m</p> <p>Diamètre du tronc (cm) : 16</p> <p>Mode de gestion : Semi-libre</p> <p>Environnement : Chemin_piéton,Voirie,Bâtiment</p> <p>Situation : Alignement</p> <p>Arbres remarquable ? Non</p> <p>Qualité de sol : Moyen</p> <p>Indice de vigueur : Moyen</p> <p>Défauts identifiés : Collet_-_plaie,Branches_-_mortes,Tronc_-_mauvaise_coupe</p> <p style="font-size: small; color: gray;">< Photo d'un défaut relevé ou détail sur sujet</p>		
Analyse complémentaire au résistographe réalisée ?		Non

Espérance de maintien du sujet estimée en l'état :		Plus de 3 ans	
Impact estimé du projet de rénovation urbaine sur le devenir de l'arbre :		Elevé	
Ce sujet est-il potentiellement transplantable ?		Non	
Intervention à prévoir sur le sujet en l'état :		Taille_d'adaptation	Date d'intervention préconisée : 2024
Note complémentaire :		Sans objet

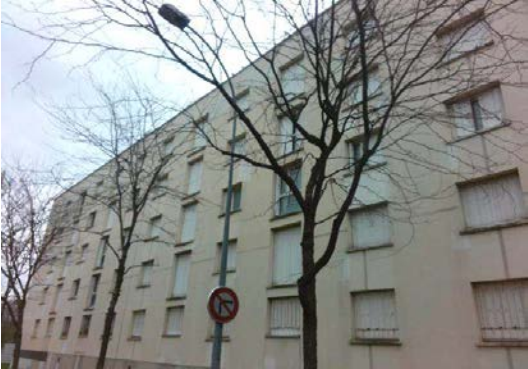
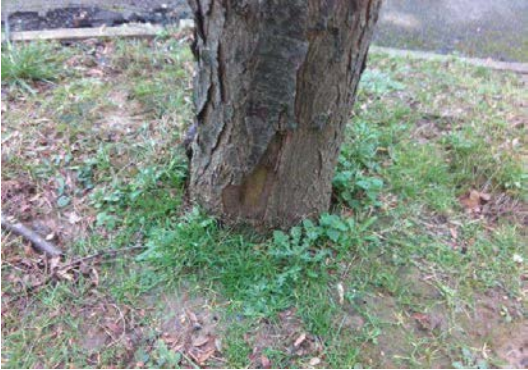
Nom du client :	CRETEIL HABITAT SEMIC	Technicien auditeur :	Cyrille_PELISSON
Site audité :	Haut du Mont Mesly	Date de l'audit :	01/02/2021
N° DE L'ARBRE	116	Coordonnées GPS : valeur X :	2,469891353
		Coordonnées GPS : valeur Y :	48,78097188

<p>Identification : Gleditschia triacanthos (févier d'Amérique)</p> <p>Nombre de sujet(s) : 1</p> <p>Stade physiologique : Adulte</p> <p>Hauteur de l'arbre (m) : 5_à_10_m</p> <p>Diamètre du tronc (cm) : 22</p> <p>Mode de gestion : Semi-libre</p> <p>Environnement : Chemin_piéton,Voirie,Bâtiment</p> <p>Situation : Alignement</p> <p>Arbres remarquable ? Non</p> <p>Qualité de sol : Moyen</p> <p>Indice de vigueur : Moyen</p> <p>Défauts identifiés : Collet_-_plaie,Branches_-_mortes,Tronc_-_mauvaise_coupe</p> <p style="font-size: small; color: gray;">< Photo d'un défaut relevé ou détail sur sujet</p>		
Analyse complémentaire au résistographe réalisée ?		Non

Espérance de maintien du sujet estimée en l'état :		Plus de 3 ans	
Impact estimé du projet de rénovation urbaine sur le devenir de l'arbre :		Elevé	
Ce sujet est-il potentiellement transplantable ?		Non	
Intervention à prévoir sur le sujet en l'état :		Taille_d'adaptation	Date d'intervention préconisée : 2024
Note complémentaire :		Sans objet

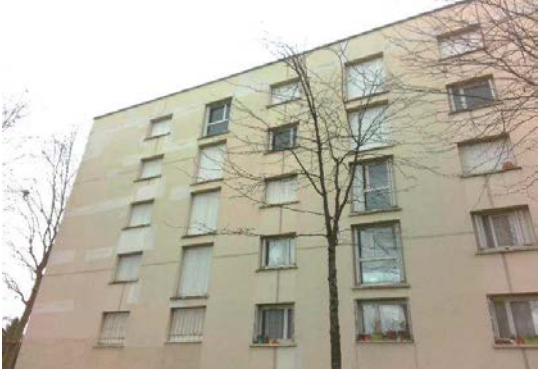
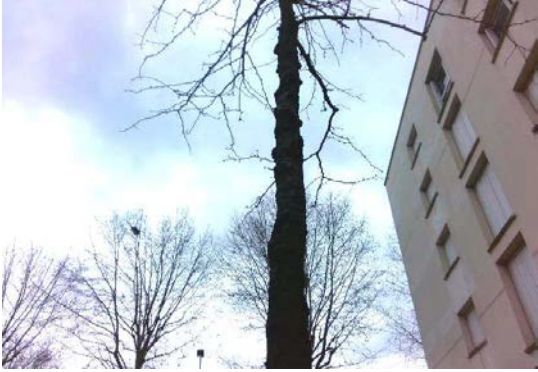
Nom du client :	CRETEIL HABITAT SEMIC	Technicien auditeur :	Cyrille_PELISSON
Site audité :	Haut du Mont Mesly	Date de l'audit :	01/02/2021
N° DE L'ARBRE	119	Coordonnées GPS : valeur X :	2,469884357
		Coordonnées GPS : valeur Y :	48,78116307

<p>Identification : Gleditschia triacanthos (févier d'Amérique)</p> <p>Nombre de sujet(s) : 1</p> <p>Stade physiologique : Adulte</p> <p>Hauteur de l'arbre (m) : 5_à_10_m</p> <p>Diamètre du tronc (cm) : 18</p> <p>Mode de gestion : Semi-libre</p> <p>Environnement : Chemin_piéton,Voirie,Bâtiment</p> <p>Situation : Alignement</p> <p>Arbres remarquable ? Non</p> <p>Qualité de sol : Moyen</p> <p>Indice de vigueur : Moyen</p> <p>Défauts identifiés : Collet_-_plaie,Branches_-_mortes,Tronc_-_mauvaise_coupe</p> <p style="font-size: small; color: gray;">< Photo d'un défaut relevé ou détail sur sujet</p>		
Analyse complémentaire au résistographe réalisée ?		Non

Espérance de maintien du sujet estimée en l'état :		Plus de 3 ans	
Impact estimé du projet de rénovation urbaine sur le devenir de l'arbre :		Elevé	
Ce sujet est-il potentiellement transplantable ?		Non	
Intervention à prévoir sur le sujet en l'état :		Taille_d'adaptation	Date d'intervention préconisée : 2024
Note complémentaire :		Sans objet

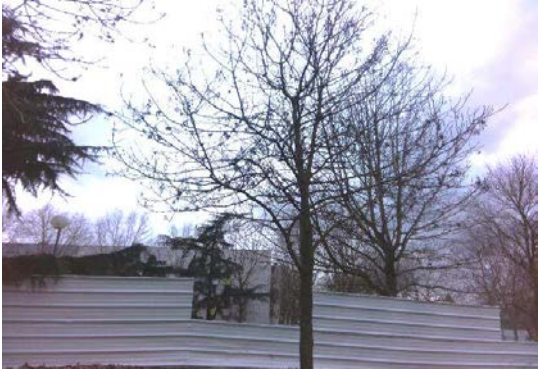
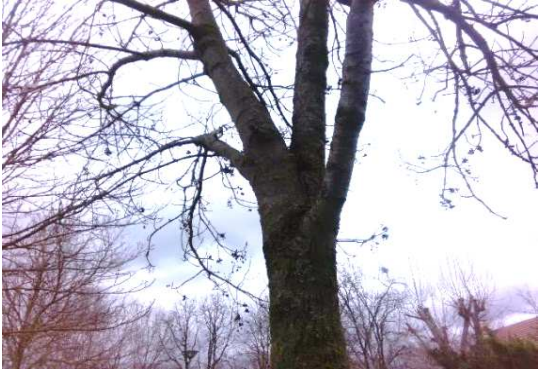
Nom du client :	CRETEIL HABITAT SEMIC	Technicien auditeur :	Cyrille_PELISSON
Site audité :	Haut du Mont Mesly	Date de l'audit :	01/02/2021
N° DE L'ARBRE	121	Coordonnées GPS : valeur X :	2,470172173
		Coordonnées GPS : valeur Y :	48,78185621

Identification : Fraxinus excelsior (frêne commun) Nombre de sujet(s) : 1 Stade physiologique : Jeune_adulte Hauteur de l'arbre (m) : 5_à_10_m Diamètre du tronc (cm) : 22 Mode de gestion : Semi-libre Environnement : Chemin_piéton,Voirie Situation : Alignement Arbres remarquable ? Non Qualité de sol : Moyen Indice de vigueur : Moyen Défauts identifiés : Collet_-_plaie,Branches_-_mortes,Tronc_-_mauvaise_coupe,Tronc_-_écorce_incluse <i>< Photo d'un défaut relevé ou détail sur sujet</i>		
Analyse complémentaire au résistographe réalisée ?		Non	
Espérance de maintien du sujet estimée en l'état :		Plus de 3 ans	
Impact estimé du projet de rénovation urbaine sur le devenir de l'arbre :		Elevé

Ce sujet est-il potentiellement transplantable ?		Non	
Intervention à prévoir sur le sujet en l'état :		Taille_de_formation	Date d'intervention préconisée : 2022
Note complémentaire :		Sans objet

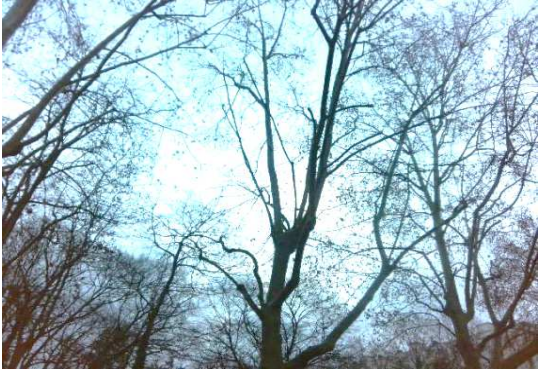
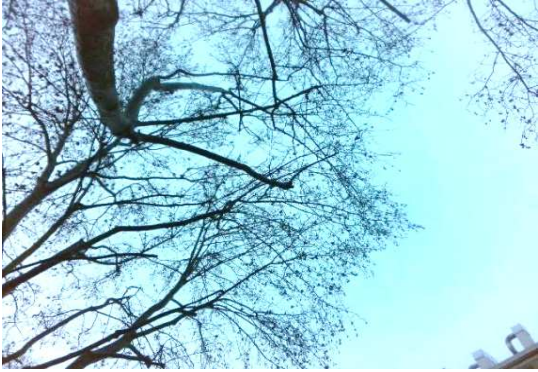
Nom du client :	CRETEIL HABITAT SEMIC	Technicien auditeur :	Cyrille_PELISSON
Site audité :	Haut du Mont Mesly	Date de l'audit :	02/02/2021
N° DE L'ARBRE	123	Coordonnées GPS : valeur X :	2,465412538
		Coordonnées GPS : valeur Y :	48,7823186

<p>Identification : Platanus x hispanica (platane à feuilles d'érable)</p> <p>Nombre de sujet(s) : 1</p> <p>Stade physiologique : Adulte</p> <p>Hauteur de l'arbre (m) : 10_à_15_m</p> <p>Diamètre du tronc (cm) : 47</p> <p>Mode de gestion : Semi-libre</p> <p>Environnement : Chemin_piéton,Voirie</p> <p>Situation : Alignement</p> <p>Arbres remarquable ? Non</p> <p>Qualité de sol : Moyen</p> <p>Indice de vigueur : Moyen</p> <p>Défauts identifiés : <small>couet_morte,Branches_mortes,Tronc_mauvaise_coupe,Tronc_écorce_incluse,Racines_apparentes,Racines_hors_sol,Racines_compactées,Charpentièr_mauvaise_coupe,Branches_mauvaises_coups</small></p> <p><i>< Photo d'un défaut relevé ou détail sur sujet</i></p>

Analyse complémentaire au résistographe réalisée ?	Non		
Espérance de maintien du sujet estimée en l'état :	Plus de 3 ans		
Impact estimé du projet de rénovation urbaine sur le devenir de l'arbre :	Elevé		
Ce sujet est-il potentiellement transplantable ?	Non		
Intervention à prévoir sur le sujet en l'état :	Taille_d'adaptation	Date d'intervention préconisée :	2024
Note complémentaire :	Sans objet

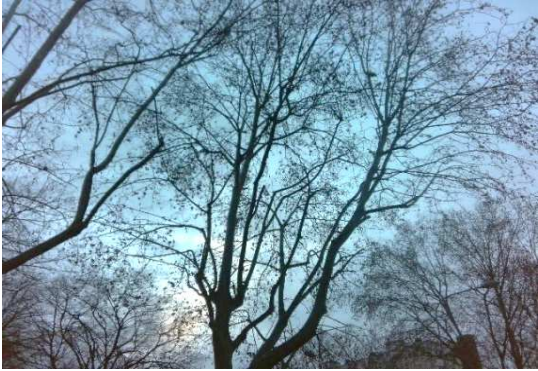
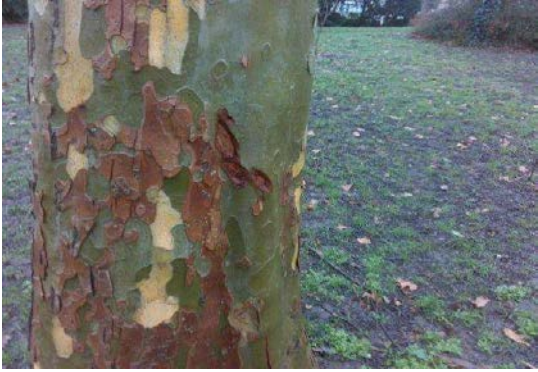
Nom du client :	CRETEIL HABITAT SEMIC	Technicien auditeur :	Cyrille_PELISSON
Site audité :	Haut du Mont Mesly	Date de l'audit :	02/02/2021
N° DE L'ARBRE	124	Coordonnées GPS : valeur X :	2,465452751
		Coordonnées GPS : valeur Y :	48,78225691

Identification : Platanus x hispanica (platane à feuilles d'érable) Nombre de sujet(s) : 1 Stade physiologique : Adulte Hauteur de l'arbre (m) : 10_à_15_m Diamètre du tronc (cm) : 56 Mode de gestion : Semi-libre Environnement : Chemin_piéton,Voirie Situation : Alignement Arbres remarquable ? Non Qualité de sol : Moyen Indice de vigueur : Moyen Défauts identifiés : <small>coulet_morte,Branches_mortes,Tronc_mauvaise_coupe,Tronc_écorce_incluse,Racines_apparentes,Racines_hors_sol,Racines_compactées,Charpentière_mauvaise_coupe,Branches_mauvaises_courbes</small> <i>< Photo d'un défaut relevé ou détail sur sujet</i>		
Analyse complémentaire au résistographe réalisée ?	Non

Espérance de maintien du sujet estimée en l'état :	Plus de 3 ans		
Impact estimé du projet de rénovation urbaine sur le devenir de l'arbre :	Elevé		
Ce sujet est-il potentiellement transplantable ?	Non		
Intervention à prévoir sur le sujet en l'état :	Taille_d'adaptation	Date d'intervention préconisée :	2024
Note complémentaire :	Sans objet

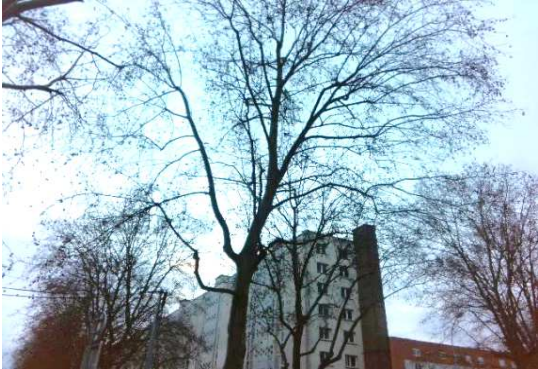
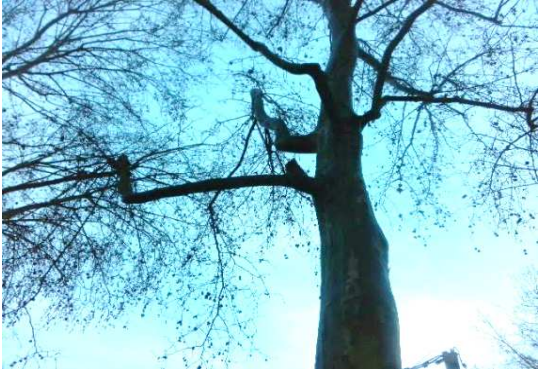
Nom du client :	CRETEIL HABITAT SEMIC	Technicien auditeur :	Cyrille_PELISSON
Site audité :	Haut du Mont Mesly	Date de l'audit :	02/02/2021
N° DE L'ARBRE	126	Coordonnées GPS : valeur X :	2,465641397
		Coordonnées GPS : valeur Y :	48,78197924

<p>Identification : Platanus x hispanica (platane à feuilles d'érable)</p> <p>Nombre de sujet(s) : 1</p> <p>Stade physiologique : Adulte</p> <p>Hauteur de l'arbre (m) : 10_à_15_m</p> <p>Diamètre du tronc (cm) : 55</p> <p>Mode de gestion : Semi-libre</p> <p>Environnement : Chemin_piéton,Voirie</p> <p>Situation : Alignement</p> <p>Arbres remarquable ? Non</p> <p>Qualité de sol : Moyen</p> <p>Indice de vigueur : Moyen</p> <p>Défauts identifiés : <small>coulet_mauvaise_coupe,Tronc_écorce_incluse,Racines_apparentes,Racines_hors_sol,Racines_compactées,Charpentièr_mauvaise_coupe,Branches_mauvaises_courbes</small></p> <p><i>< Photo d'un défaut relevé ou détail sur sujet</i></p>

Analyse complémentaire au résistographe réalisée ?		Non	
Espérance de maintien du sujet estimée en l'état :		Plus de 3 ans	
Impact estimé du projet de rénovation urbaine sur le devenir de l'arbre :		Elevé	
Ce sujet est-il potentiellement transplantable ?		Non	
Intervention à prévoir sur le sujet en l'état :		Taille_d'adaptation	Date d'intervention préconisée : 2024
Note complémentaire :		Sans objet

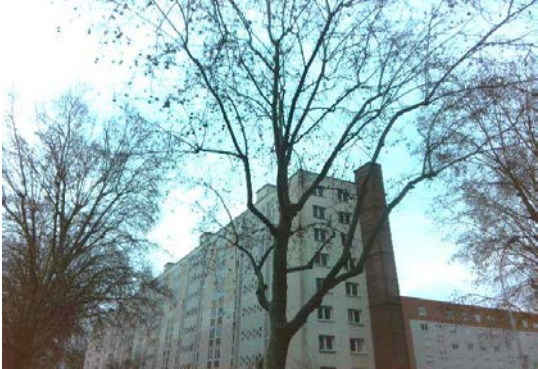
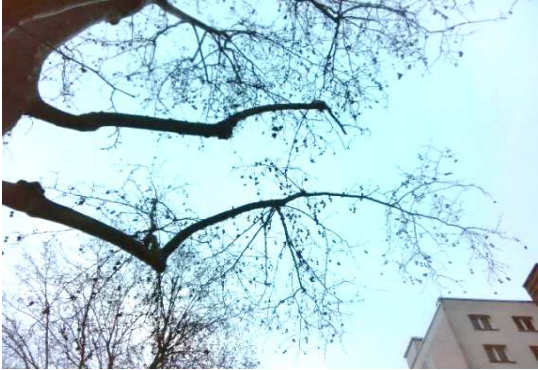
Nom du client :	CRETEIL HABITAT SEMIC	Technicien auditeur :	Cyrille_PELISSON
Site audité :	Haut du Mont Mesly	Date de l'audit :	02/02/2021
N° DE L'ARBRE	127	Coordonnées GPS : valeur X :	2,46572404
		Coordonnées GPS : valeur Y :	48,78194309

<p>Identification : Platanus x hispanica (platane à feuilles d'érable)</p> <p>Nombre de sujet(s) : 1</p> <p>Stade physiologique : Adulte</p> <p>Hauteur de l'arbre (m) : 10_à_15_m</p> <p>Diamètre du tronc (cm) : 40</p> <p>Mode de gestion : Semi-libre</p> <p>Environnement : Chemin_piéton,Voirie</p> <p>Situation : Alignement</p> <p>Arbres remarquable ? Non</p> <p>Qualité de sol : Moyen</p> <p>Indice de vigueur : Moyen</p> <p>Défauts identifiés : <small>coulet_mauvaise_coupe,Tronc_écorce_incluse,Racines_apparentes,Racines_hors_sol,Racines_compactées,Charpentièr_mauvaise_coupe,Branches_mauvaises_coups</small></p> <p><i>< Photo d'un défaut relevé ou détail sur sujet</i></p>

Analyse complémentaire au résistographe réalisée ?	Non		
Espérance de maintien du sujet estimée en l'état :	Plus de 3 ans		
Impact estimé du projet de rénovation urbaine sur le devenir de l'arbre :	Elevé		
Ce sujet est-il potentiellement transplantable ?	Non		
Intervention à prévoir sur le sujet en l'état :	Taille_d'adaptation	Date d'intervention préconisée :	2024
Note complémentaire :	Sans objet
