Maître d'Ouvrage :
 CRETEIL HABITAT-SEMIC
 7, Rue des Ecoles
 94 000 CRETEIL

PROJET : PROJET DE RENOUELEMENT URBAIN du MONT-MESLY (Nord)

TITRE PLAN : SCHEMA D'INTENSION POUR LA GESTION DES EAUX PLUVIALES

PROJET DE RENOVATION URBAINE CRETEIL, HAUT MONT-MESLY Pre-diagnostic-faune/flore

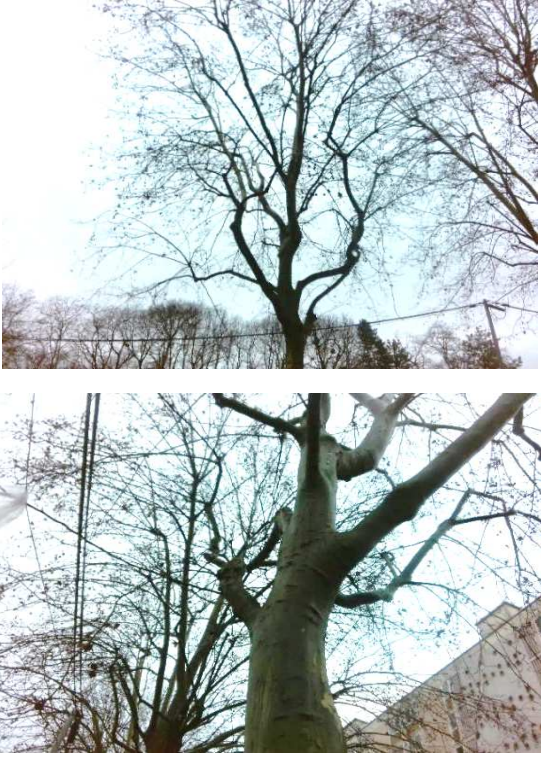
Nom du client :	CRETEIL HABITAT SEMIC	Technicien auditeur :	Cyrille_PELISSON
Site audité :	Haut du Mont Mesly	Date de l'audit :	02/02/2021
N° DE L'ARBRE	129	Coordonnées GPS : valeur X :	2,465963419
		Coordonnées GPS : valeur Y :	48,78197502

Identification : Nombre de sujet(s) : Stade physiologique : Hauteur de l'arbre (m) : Diamètre du tronc (cm) : Mode de gestion : Environnement : Situation : Arbres remarquable ? Qualité de sol : Indice de vigueur : Défauts identifiés :	Platanus x hispanica (platane à feuilles d'érable) 1 Adulte 10_à_15_m 40 Semi-libre Chemin_piéton,Voirie Alignement Non Moyen Moyen Coulet_-_piare,Branches_-_mortes,Tronc_-_mauvaise_coupe,Tronc_-_écorce_incluse,Racines_-_apparentes,Racines_-_hors_sol,Racines_-_compactées,Charpentière_-_mauvaise_coupe,Branches_-_mauvaises_courbes < Photo d'un défaut relevé ou détail sur sujet	
Analyse complémentaire au résistographe réalisée ?	Non

Espérance de maintien du sujet estimée en l'état :	Plus de 3 ans		
Impact estimé du projet de rénovation urbaine sur le devenir de l'arbre :	Elevé		
Ce sujet est-il potentiellement transplantable ?	Non		
Intervention à prévoir sur le sujet en l'état :	Taille_d'adaptation	Date d'intervention préconisée :	2022
Note complémentaire :	Sans objet

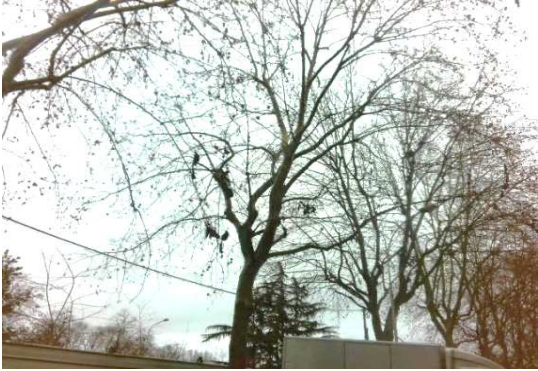
Nom du client :	CRETEIL HABITAT SEMIC	Technicien auditeur :	Cyrille_PELISSON
Site audité :	Haut du Mont Mesly	Date de l'audit :	02/02/2021
N° DE L'ARBRE	131	Coordonnées GPS : valeur X :	2,466191643
		Coordonnées GPS : valeur Y :	48,78198106

<p>Identification : Platanus x hispanica (platane à feuilles d'érable)</p> <p>Nombre de sujet(s) : 1</p> <p>Stade physiologique : Adulte</p> <p>Hauteur de l'arbre (m) : 10_à_15_m</p> <p>Diamètre du tronc (cm) : 48</p> <p>Mode de gestion : Semi-libre</p> <p>Environnement : Chemin_piéton,Voirie</p> <p>Situation : Alignement</p> <p>Arbres remarquable ? Non</p> <p>Qualité de sol : Moyen</p> <p>Indice de vigueur : Moyen</p> <p>Défauts identifiés : <small>coulet_mauvaise_coupe,Tronc_écorce_incluse,Racines_apparentes,Racines_hors_sol,Racines_compactées,Charpentière_mauvaise_coupe,Branches_mauvaises_coupes</small></p> <p><i>< Photo d'un défaut relevé ou détail sur sujet</i></p>

Analyse complémentaire au résistographe réalisée ?	Non		
Espérance de maintien du sujet estimée en l'état :	Plus de 3 ans		
Impact estimé du projet de rénovation urbaine sur le devenir de l'arbre :	Elevé		
Ce sujet est-il potentiellement transplantable ?	Non		
Intervention à prévoir sur le sujet en l'état :	Taille_d'adaptation	Date d'intervention préconisée :	2022
Note complémentaire :	Sans objet

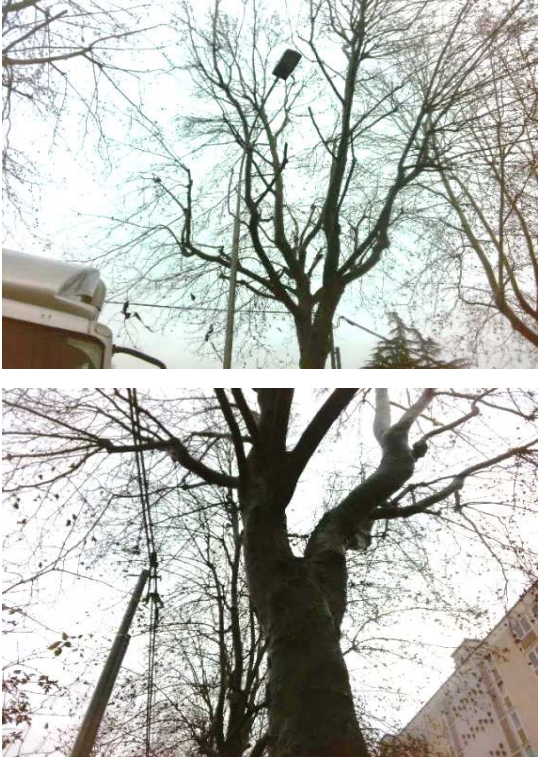
Nom du client :	CRETEIL HABITAT SEMIC	Technicien auditeur :	Cyrille_PELISSON
Site audité :	Haut du Mont Mesly	Date de l'audit :	02/02/2021
N° DE L'ARBRE	132	Coordonnées GPS : valeur X :	2,466335408
		Coordonnées GPS : valeur Y :	48,78198033

Identification : Platanus x hispanica (platane à feuilles d'érable) Nombre de sujet(s) : 1 Stade physiologique : Adulte Hauteur de l'arbre (m) : 10_à_15_m Diamètre du tronc (cm) : 51 Mode de gestion : Semi-libre Environnement : Chemin_piéton,Voirie Situation : Alignement Arbres remarquable ? Non Qualité de sol : Moyen Indice de vigueur : Moyen Défauts identifiés : <small>coulet_mauvaise_coupe,Tronc_écorce_incluse,Racines_apparentes,Racines_hors_sol,Racines_compactées,Charpentière_mauvaise_coupe,Branches_mauvaises_coups</small>	<i>< Photo d'un défaut relevé ou détail sur sujet</i>	
Analyse complémentaire au résistographe réalisée ?	Non		
Espérance de maintien du sujet estimée en l'état :	Plus de 3 ans

Impact estimé du projet de rénovation urbaine sur le devenir de l'arbre :	Elevé		
Ce sujet est-il potentiellement transplantable ?	Non		
Intervention à prévoir sur le sujet en l'état :	Taille_d'adaptation	Date d'intervention préconisée :	2022
Note complémentaire :	Sans objet

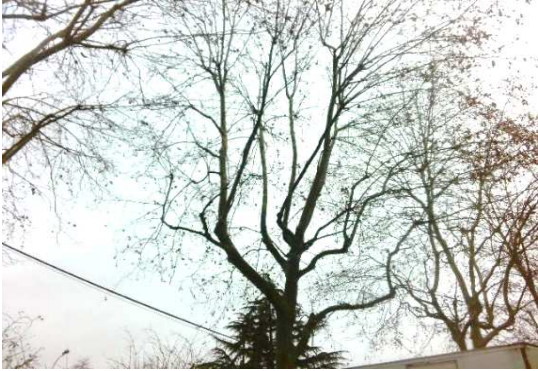
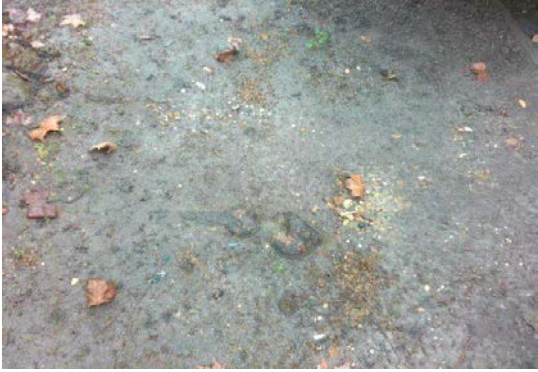
Nom du client :	CRETEIL HABITAT SEMIC	Technicien auditeur :	Cyrille_PELISSON
Site audité :	Haut du Mont Mesly	Date de l'audit :	02/02/2021
N° DE L'ARBRE	133	Coordonnées GPS : valeur X :	2,466481287
		Coordonnées GPS : valeur Y :	48,781984

Identification : Platanus x hispanica (platane à feuilles d'érable) Nombre de sujet(s) : 1 Stade physiologique : Adulte Hauteur de l'arbre (m) : 10_à_15_m Diamètre du tronc (cm) : 50 Mode de gestion : Semi-libre Environnement : Chemin_piéton,Voirie Situation : Alignement Arbres remarquable ? Non Qualité de sol : Moyen Indice de vigueur : Moyen Défauts identifiés : <small>coulet_mauvaise_coupe,Tronc_écorce_incluse,Racines_apparentes,Racines_hors_sol,Racines_compactées,Charpentière_mauvaise_coupe,Branches_mauvaises_coupes</small>	<i>< Photo d'un défaut relevé ou détail sur sujet</i>	
Analyse complémentaire au résistographe réalisée ?	Non		
Espérance de maintien du sujet estimée en l'état :	Plus de 3 ans

Impact estimé du projet de rénovation urbaine sur le devenir de l'arbre :	Elevé		
Ce sujet est-il potentiellement transplantable ?	Non		
Intervention à prévoir sur le sujet en l'état :	Taille_d'adaptation	Date d'intervention préconisée :	2022
Note complémentaire :	Sans objet

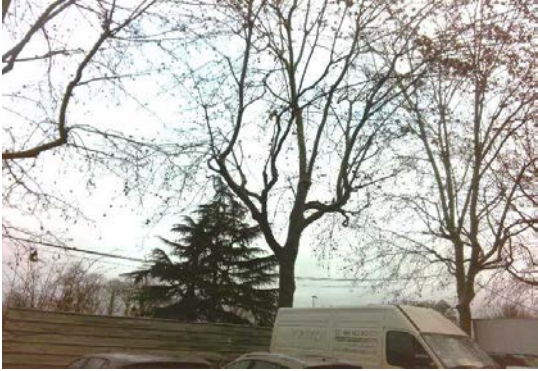
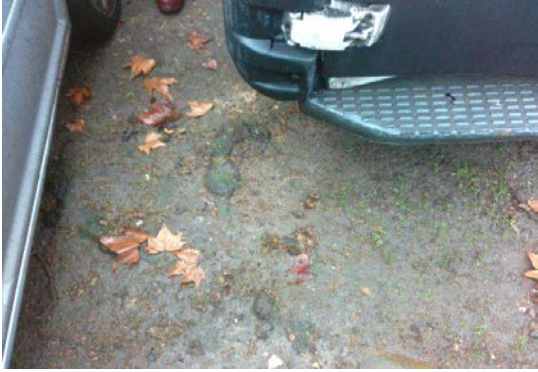
Nom du client :	CRETEIL HABITAT SEMIC	Technicien auditeur :	Cyrille_PELISSON
Site audité :	Haut du Mont Mesly	Date de l'audit :	02/02/2021
N° DE L'ARBRE	134	Coordonnées GPS : valeur X :	2,46662108
		Coordonnées GPS : valeur Y :	48,78199402

Identification : Platanus x hispanica (platane à feuilles d'érable) Nombre de sujet(s) : 1 Stade physiologique : Adulte Hauteur de l'arbre (m) : 10_à_15_m Diamètre du tronc (cm) : 49 Mode de gestion : Semi-libre Environnement : Chemin_piéton,Voirie Situation : Alignement Arbres remarquable ? Non Qualité de sol : Moyen Indice de vigueur : Moyen Défauts identifiés : Couilles_praie,Branches_mortes,Tronc_mauvaise_coupe,Tronc_écorce_incluse,Racines_apparentes,Racines_hors_sol,Racines_compactées,Charpentière_mauvaise_coupe,Branches_mauvaises_coupes	< Photo d'un défaut relevé ou détail sur sujet	
Analyse complémentaire au résistographe réalisée ?	Non		
Espérance de maintien du sujet estimée en l'état :	Plus de 3 ans

Impact estimé du projet de rénovation urbaine sur le devenir de l'arbre :	Elevé		
Ce sujet est-il potentiellement transplantable ?	Non		
Intervention à prévoir sur le sujet en l'état :	Taille_d'adaptation	Date d'intervention préconisée :	2022
Note complémentaire :	Sans objet

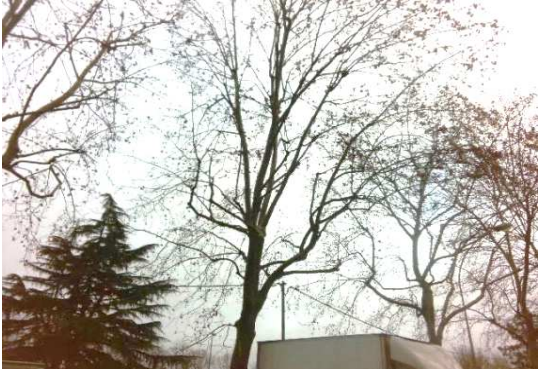
Nom du client :	CRETEIL HABITAT SEMIC	Technicien auditeur :	Cyrille_PELISSON
Site audité :	Haut du Mont Mesly	Date de l'audit :	02/02/2021
N° DE L'ARBRE	135	Coordonnées GPS : valeur X :	2,466739924
		Coordonnées GPS : valeur Y :	48,7819949

Identification : Platanus x hispanica (platane à feuilles d'érable) Nombre de sujet(s) : 1 Stade physiologique : Adulte Hauteur de l'arbre (m) : 10_à_15_m Diamètre du tronc (cm) : 49 Mode de gestion : Semi-libre Environnement : Chemin_piéton,Voirie Situation : Alignement Arbres remarquable ? Non Qualité de sol : Moyen Indice de vigueur : Moyen Défauts identifiés : Couilles_piaie,Branches_mortes,Tronc_mauvaise_coupe,Tronc_écorce_incluse,Racines_apparentes,Racines_hors_sol,Racines_compactées,Charpentièr_mauvaise_coupe,Branches_mauvaises_coupes <i>< Photo d'un défaut relevé ou détail sur sujet</i>		
Analyse complémentaire au résistographe réalisée ?	Non

Espérance de maintien du sujet estimée en l'état :	Plus de 3 ans		
Impact estimé du projet de rénovation urbaine sur le devenir de l'arbre :	Elevé		
Ce sujet est-il potentiellement transplantable ?	Non		
Intervention à prévoir sur le sujet en l'état :	Taille_d'adaptation	Date d'intervention préconisée :	2022
Note complémentaire :	Sans objet

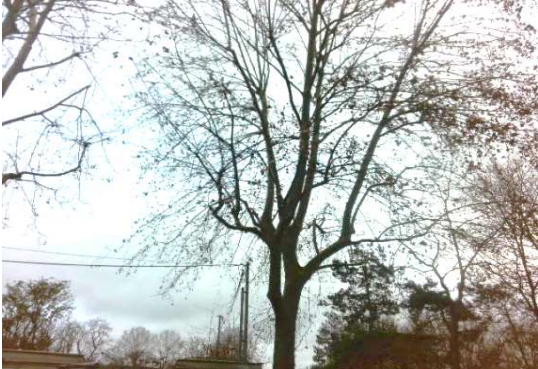
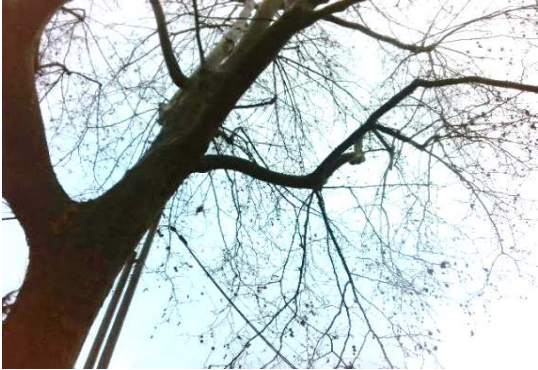
Nom du client :	CRETEIL HABITAT SEMIC	Technicien auditeur :	Cyrille_PELISSON
Site audité :	Haut du Mont Mesly	Date de l'audit :	02/02/2021
N° DE L'ARBRE	138	Coordonnées GPS : valeur X :	2,467142799
		Coordonnées GPS : valeur Y :	48,78201047

Identification : Platanus x hispanica (platane à feuilles d'érable) Nombre de sujet(s) : 1 Stade physiologique : Adulte Hauteur de l'arbre (m) : 10_à_15_m Diamètre du tronc (cm) : 72 Mode de gestion : Semi-libre Environnement : Chemin_piéton,Voirie Situation : Alignement Arbres remarquable ? Non Qualité de sol : Moyen Indice de vigueur : Moyen Défauts identifiés : <small>couet_morte,Branches_mortes,Tronc_mauvaise_coupe,Tronc_écorce_incluse,Racines_apparentes,Racines_hors_sol,Racines_compactées,Charpentière_mauvaise_coupe,Branches_mauvaises_courbes</small>	<i>< Photo d'un défaut relevé ou détail sur sujet</i>	
Analyse complémentaire au résistographe réalisée ?	Non

Espérance de maintien du sujet estimée en l'état :	Plus de 3 ans		
Impact estimé du projet de rénovation urbaine sur le devenir de l'arbre :	Elevé		
Ce sujet est-il potentiellement transplantable ?	Non		
Intervention à prévoir sur le sujet en l'état :	Taille_d'adaptation	Date d'intervention préconisée :	2022
Note complémentaire :	Sans objet

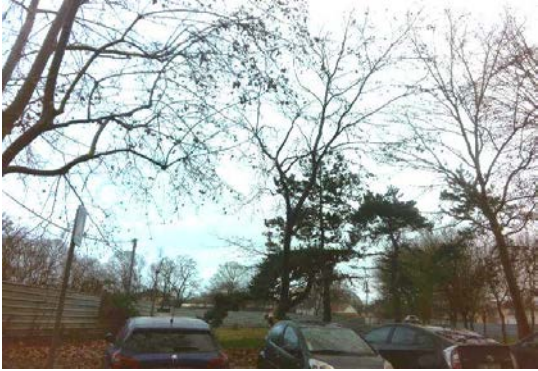
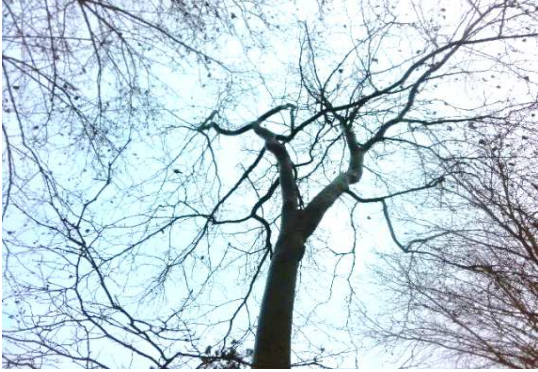
Nom du client :	CRETEIL HABITAT SEMIC	Technicien auditeur :	Cyrille_PELISSON
Site audité :	Haut du Mont Mesly	Date de l'audit :	02/02/2021
N° DE L'ARBRE	139	Coordonnées GPS : valeur X :	2,467263037
		Coordonnées GPS : valeur Y :	48,78201068

<p>Identification : Platanus x hispanica (platane à feuilles d'érable)</p> <p>Nombre de sujet(s) : 1</p> <p>Stade physiologique : Adulte</p> <p>Hauteur de l'arbre (m) : 5_à_10_m</p> <p>Diamètre du tronc (cm) : 27</p> <p>Mode de gestion : Semi-libre</p> <p>Environnement : Chemin_piéton,Voirie</p> <p>Situation : Alignement</p> <p>Arbres remarquable ? Non</p> <p>Qualité de sol : Moyen</p> <p>Indice de vigueur : Moyen</p> <p>Défauts identifiés : <small>coulet_mauvaise_coupe,Tronc_écorce_incluse,Racines_apparentes,Racines_hors_sol,Racines_compactées,Charpentière_mauvaise_coupe,Branches_mauvaises_coups</small></p> <p><i>< Photo d'un défaut relevé ou détail sur sujet</i></p>

Analyse complémentaire au résistographe réalisée ?	Non		
Espérance de maintien du sujet estimée en l'état :	Plus de 3 ans		
Impact estimé du projet de rénovation urbaine sur le devenir de l'arbre :	Elevé		
Ce sujet est-il potentiellement transplantable ?	Non		
Intervention à prévoir sur le sujet en l'état :	Taille_d'adaptation	Date d'intervention préconisée :	2022
Note complémentaire :	Sans objet

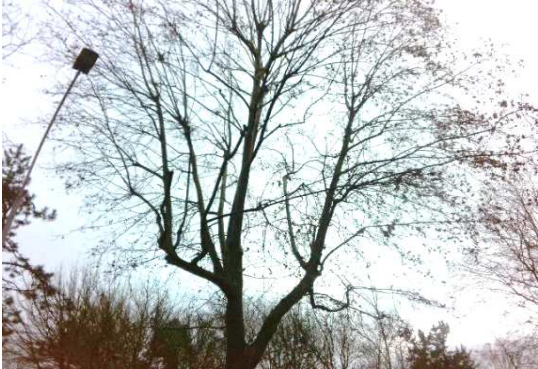
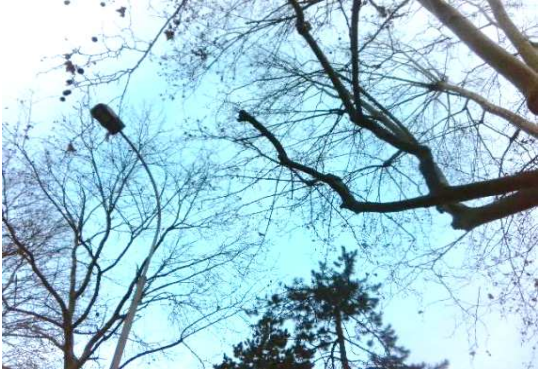
Nom du client :	CRETEIL HABITAT SEMIC	Technicien auditeur :	Cyrille_PELISSON
Site audité :	Haut du Mont Mesly	Date de l'audit :	02/02/2021
N° DE L'ARBRE	141	Coordonnées GPS : valeur X :	2,467619035
		Coordonnées GPS : valeur Y :	48,78202254

Identification : Platanus x hispanica (platane à feuilles d'érable) Nombre de sujet(s) : 1 Stade physiologique : Adulte Hauteur de l'arbre (m) : 5_à_10_m Diamètre du tronc (cm) : 27 Mode de gestion : Semi-libre Environnement : Chemin_piéton,Voirie Situation : Alignement Arbres remarquable ? Non Qualité de sol : Moyen Indice de vigueur : Moyen Défauts identifiés : <small>coulet_mauvaise_coupe,Tronc_écorce_incluse,Racines_apparentes,Racines_hors_sol,Racines_compactées,Charpentière_mauvaise_coupe,Branches_mauvaises_coupes</small> <i>< Photo d'un défaut relevé ou détail sur sujet</i>		
Analyse complémentaire au résistographe réalisée ?	Non		
Espérance de maintien du sujet estimée en l'état :	Plus de 3 ans

Impact estimé du projet de rénovation urbaine sur le devenir de l'arbre :	Elevé		
Ce sujet est-il potentiellement transplantable ?	Non		
Intervention à prévoir sur le sujet en l'état :	Taille_d'adaptation	Date d'intervention préconisée :	2022
Note complémentaire :	Sans objet

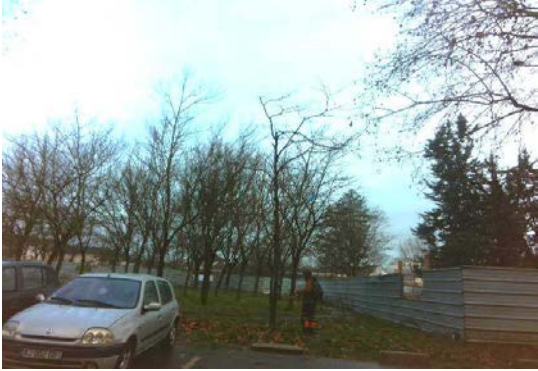
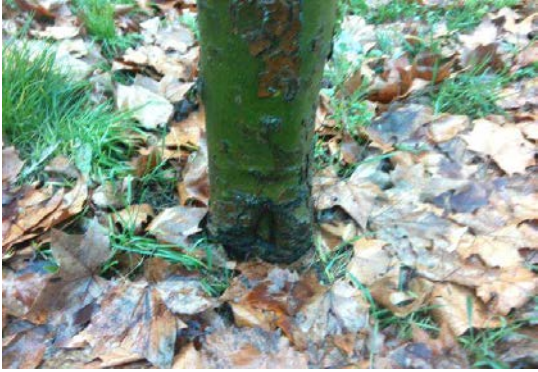
Nom du client :	CRETEIL HABITAT SEMIC	Technicien auditeur :	Cyrille_PELISSON
Site audité :	Haut du Mont Mesly	Date de l'audit :	02/02/2021
N° DE L'ARBRE	142	Coordonnées GPS : valeur X :	2,467802199
		Coordonnées GPS : valeur Y :	48,78202654

Identification : Platanus x hispanica (platane à feuilles d'érable) Nombre de sujet(s) : 1 Stade physiologique : Jeune_ Hauteur de l'arbre (m) : 5_à_10_m Diamètre du tronc (cm) : 12 Mode de gestion : Semi-libre Environnement : Chemin_piéton,Voirie Situation : Alignement Arbres remarquable ? Non Qualité de sol : Moyen Indice de vigueur : Moyen Défauts identifiés : Coulet_-_piéte,Branches_-_mortes,Tronc_-_mauvaise_coupe,Tronc_-_écorce_incluse,Racines_-_apparentes,Racines_-_hors_sol,Racines_-_compactées,Charpentière_-_mauvaise_coupe,Branches_-_mauvaises_coups	< Photo d'un défaut relevé ou détail sur sujet	
Analyse complémentaire au résistographe réalisée ?	Non

Espérance de maintien du sujet estimée en l'état :	Plus de 3 ans		
Impact estimé du projet de rénovation urbaine sur le devenir de l'arbre :	Elevé		
Ce sujet est-il potentiellement transplantable ?	Oui		
Intervention à prévoir sur le sujet en l'état :	Taille_de_formation	Date d'intervention préconisée :	2024
Note complémentaire :	Sans objet

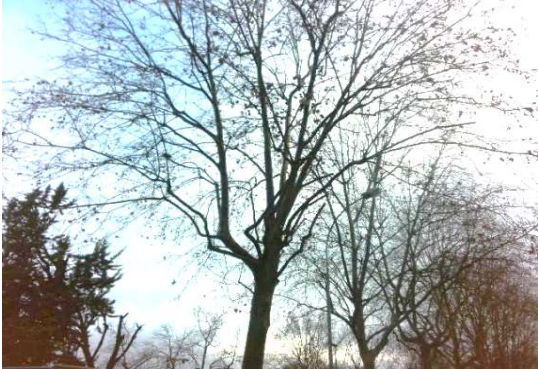
Nom du client :	CRETEIL HABITAT SEMIC	Technicien auditeur :	Cyrille_PELISSON
Site audité :	Haut du Mont Mesly	Date de l'audit :	02/02/2021
N° DE L'ARBRE	143	Coordonnées GPS : valeur X :	2,46797851
		Coordonnées GPS : valeur Y :	48,78203432

<p>Identification : Platanus x hispanica (platane à feuilles d'érable)</p> <p>Nombre de sujet(s) : 1</p> <p>Stade physiologique : Adulte</p> <p>Hauteur de l'arbre (m) : 10_à_15_m</p> <p>Diamètre du tronc (cm) : 60</p> <p>Mode de gestion : Semi-libre</p> <p>Environnement : Chemin_piéton,Voirie</p> <p>Situation : Alignement</p> <p>Arbres remarquable ? Non</p> <p>Qualité de sol : Moyen</p> <p>Indice de vigueur : Moyen</p> <p>Défauts identifiés : <small>coulet_mauvaise_coupe,Tronc_écorce_incluse,Racines_apparentes,Racines_hors_sol,Racines_compactées,Charpentière_mauvaise_coupe,Branches_mauvaises_coupes</small></p> <p><i>< Photo d'un défaut relevé ou détail sur sujet</i></p>

Analyse complémentaire au résistographe réalisée ?	Non		
Espérance de maintien du sujet estimée en l'état :	Plus de 3 ans		
Impact estimé du projet de rénovation urbaine sur le devenir de l'arbre :	Elevé		
Ce sujet est-il potentiellement transplantable ?	Non		
Intervention à prévoir sur le sujet en l'état :	Taille_d'adaptation	Date d'intervention préconisée :	2022
Note complémentaire :	Sans objet

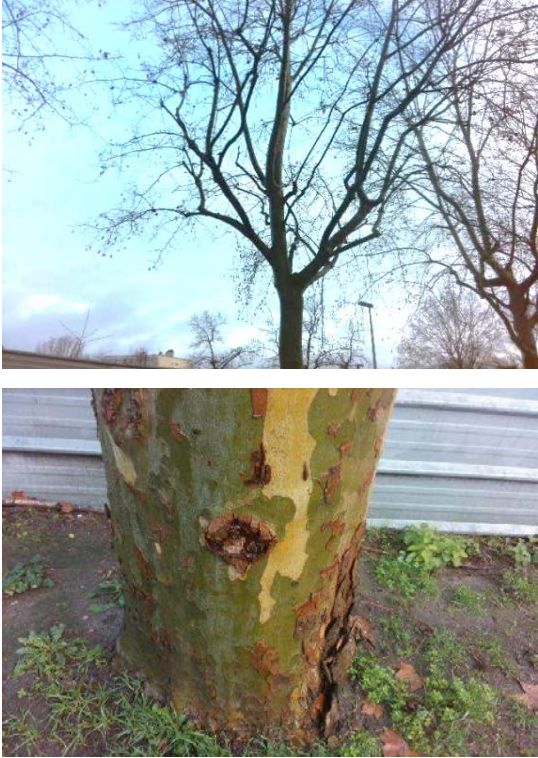
Nom du client :	CRETEIL HABITAT SEMIC	Technicien auditeur :	Cyrille_PELISSON
Site audité :	Haut du Mont Mesly	Date de l'audit :	02/02/2021
N° DE L'ARBRE	144	Coordonnées GPS : valeur X :	2,468104713
		Coordonnées GPS : valeur Y :	48,78203797

<p>Identification : Platanus x hispanica (platane à feuilles d'érable)</p> <p>Nombre de sujet(s) : 1</p> <p>Stade physiologique : Adulte</p> <p>Hauteur de l'arbre (m) : 10_à_15_m</p> <p>Diamètre du tronc (cm) : 52</p> <p>Mode de gestion : Semi-libre</p> <p>Environnement : Chemin_piéton,Voirie</p> <p>Situation : Alignement</p> <p>Arbres remarquable ? Non</p> <p>Qualité de sol : Moyen</p> <p>Indice de vigueur : Moyen</p> <p>Défauts identifiés : <small>coulet_-_piete,Branches_-_mortes,Tronc_-_mauvaise_coupe,Tronc_-_ecorce_incluse,Racines_-_apparentes,Racines_-_hors_sol,Racines_-_compactees,Charpentiere_-_mauvaise_coupe,Branches_-_mauvaises_coupes</small></p> <p><i>< Photo d'un défaut relevé ou détail sur sujet</i></p>

Analyse complémentaire au résistographe réalisée ?		Non	
Espérance de maintien du sujet estimée en l'état :		Plus de 3 ans	
Impact estimé du projet de rénovation urbaine sur le devenir de l'arbre :		Elevé	
Ce sujet est-il potentiellement transplantable ?		Non	
Intervention à prévoir sur le sujet en l'état :		Taille_d'adaptation	Date d'intervention préconisée : 2022
Note complémentaire :		Sans objet

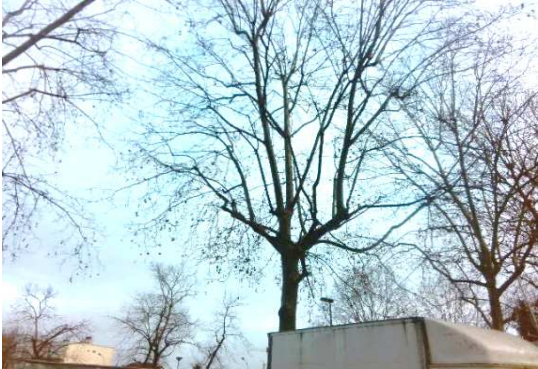
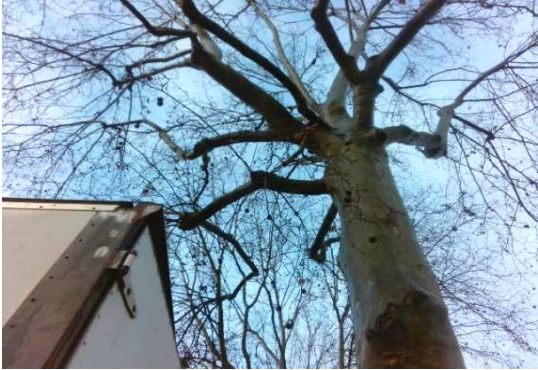
Nom du client :	CRETEIL HABITAT SEMIC	Technicien auditeur :	Cyrille_PELISSON
Site audité :	Haut du Mont Mesly	Date de l'audit :	02/02/2021
N° DE L'ARBRE	146	Coordonnées GPS : valeur X :	2,46835787
		Coordonnées GPS : valeur Y :	48,78205273

Identification : Platanus x hispanica (platane à feuilles d'érable) Nombre de sujet(s) : 1 Stade physiologique : Adulte Hauteur de l'arbre (m) : 10_à_15_m Diamètre du tronc (cm) : 53 Mode de gestion : Semi-libre Environnement : Chemin_piéton,Voirie Situation : Alignement Arbres remarquable ? Non Qualité de sol : Moyen Indice de vigueur : Moyen Défauts identifiés : Coulet_-_placé,Branches_-_mortes,Tronc_-_mauvaise_coupe,Tronc_-_écorce_incluse,Racines_-_apparentes,Racines_-_hors_sol,Racines_-_compactées,Charpentière_-_mauvaise_coupe,Branches_-_mauvaises_coupes <i>< Photo d'un défaut relevé ou détail sur sujet</i>		
Analyse complémentaire au résistographe réalisée ?	Non

Espérance de maintien du sujet estimée en l'état :	Plus de 3 ans		
Impact estimé du projet de rénovation urbaine sur le devenir de l'arbre :	Elevé		
Ce sujet est-il potentiellement transplantable ?	Non		
Intervention à prévoir sur le sujet en l'état :	Taille_d'adaptation	Date d'intervention préconisée :	2022
Note complémentaire :	Sans objet

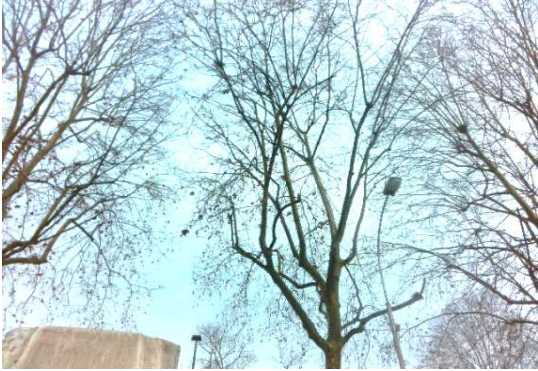
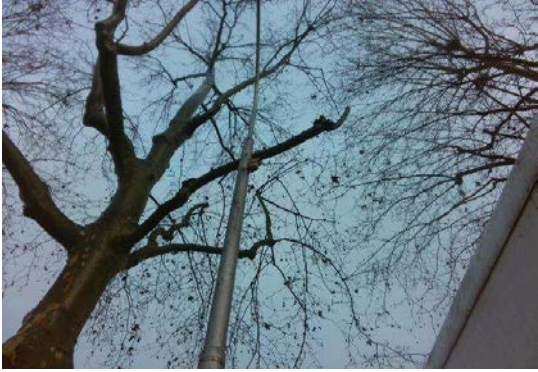
Nom du client :	CRETEIL HABITAT SEMIC	Technicien auditeur :	Cyrille_PELISSON
Site audité :	Haut du Mont Mesly	Date de l'audit :	02/02/2021
N° DE L'ARBRE	147	Coordonnées GPS : valeur X :	2,4684955
		Coordonnées GPS : valeur Y :	48,7820542

Identification : Platanus x hispanica (platane à feuilles d'érable) Nombre de sujet(s) : 1 Stade physiologique : Adulte Hauteur de l'arbre (m) : 10_à_15_m Diamètre du tronc (cm) : 48 Mode de gestion : Semi-libre Environnement : Chemin_piéton,Voirie Situation : Alignement Arbres remarquable ? Non Qualité de sol : Moyen Indice de vigueur : Moyen Défauts identifiés : <small>coulet_mauvaise_coupe,Tronc_écorce_incluse,Racines_apparentes,Racines_hors_sol,Racines_compactées,Charpentière_mauvaise_coupe,Branches_mauvaises_coups</small>	<i>< Photo d'un défaut relevé ou détail sur sujet</i>	
Analyse complémentaire au résistographe réalisée ?	Non		
Espérance de maintien du sujet estimée en l'état :	Plus de 3 ans

Impact estimé du projet de rénovation urbaine sur le devenir de l'arbre :	Elevé		
Ce sujet est-il potentiellement transplantable ?	Non		
Intervention à prévoir sur le sujet en l'état :	Taille_d'adaptation	Date d'intervention préconisée :	2022
Note complémentaire :	Sans objet

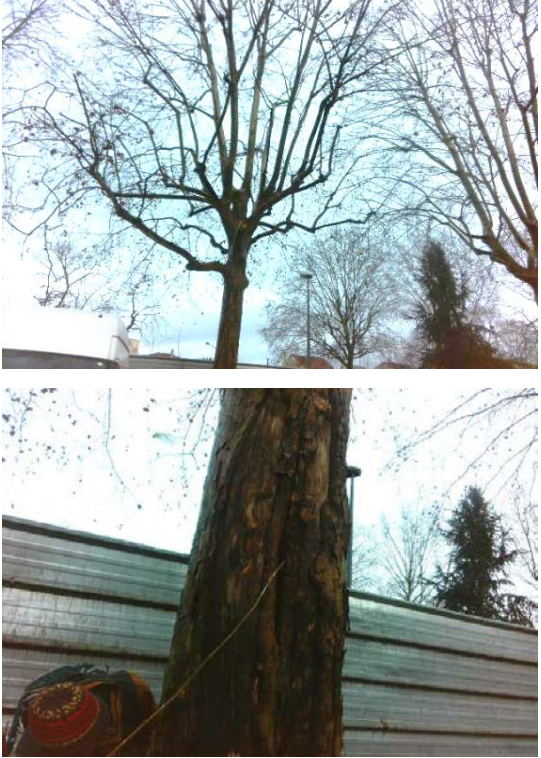
Nom du client :	CRETEIL HABITAT SEMIC	Technicien auditeur :	Cyrille_PELISSON
Site audité :	Haut du Mont Mesly	Date de l'audit :	02/02/2021
N° DE L'ARBRE	148	Coordonnées GPS : valeur X :	2,468645605
		Coordonnées GPS : valeur Y :	48,78206261

Identification : Nombre de sujet(s) : Stade physiologique : Hauteur de l'arbre (m) : Diamètre du tronc (cm) : Mode de gestion : Environnement : Situation : Arbres remarquable ? Qualité de sol : Indice de vigueur : Défauts identifiés :	Platanus x hispanica (platane à feuilles d'érable) 1 Adulte 10_à_15_m 66 Semi-libre Chemin_piéton,Voirie Alignement Non Moyen Moyen Coulet_-_piare,Branches_-_mortes,Tronc_-_mauvaise_coupe,Tronc_-_écorce_incluse,Racines_-_apparentes,Racines_-_hors_sol,Racines_-_compactées,Charpentière_-_mauvaise_coupe,Branches_-_mauvaises_coupes < Photo d'un défaut relevé ou détail sur sujet	
Analyse complémentaire au résistographe réalisée ?	Non

Espérance de maintien du sujet estimée en l'état :	Plus de 3 ans		
Impact estimé du projet de rénovation urbaine sur le devenir de l'arbre :	Elevé		
Ce sujet est-il potentiellement transplantable ?	Non		
Intervention à prévoir sur le sujet en l'état :	Taille_d'adaptation	Date d'intervention préconisée :	2022
Note complémentaire :	Sans objet

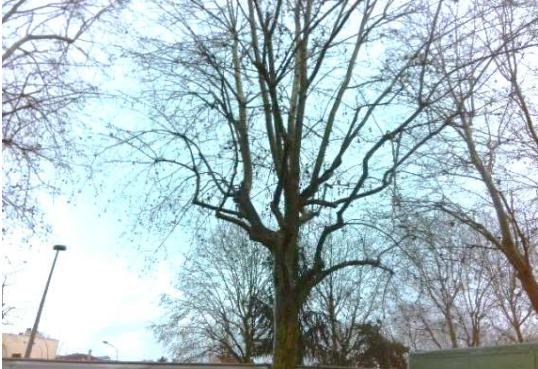
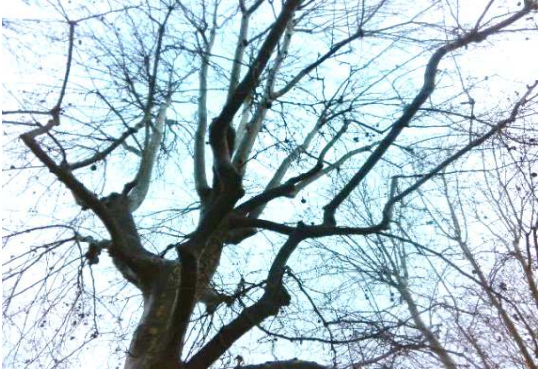
Nom du client :	CRETEIL HABITAT SEMIC	Technicien auditeur :	Cyrille_PELISSON
Site audité :	Haut du Mont Mesly	Date de l'audit :	02/02/2021
N° DE L'ARBRE	149	Coordonnées GPS : valeur X :	2,468847613
		Coordonnées GPS : valeur Y :	48,78207294

Identification : Platanus x hispanica (platane à feuilles d'érable) Nombre de sujet(s) : 1 Stade physiologique : Adulte Hauteur de l'arbre (m) : 10_à_15_m Diamètre du tronc (cm) : 67 Mode de gestion : Semi-libre Environnement : Chemin_piéton,Voirie Situation : Alignement Arbres remarquable ? Non Qualité de sol : Moyen Indice de vigueur : Moyen Défauts identifiés : <small>coulet_mauvaise_coupe,Tronc_écorce_incluse,Racines_apparentes,Racines_hors_sol,Racines_compactées,Charpentière_mauvaise_coupe,Branches_mauvaises_coups</small>	<i>< Photo d'un défaut relevé ou détail sur sujet</i>	
Analyse complémentaire au résistographe réalisée ?	Non		
Espérance de maintien du sujet estimée en l'état :	Plus de 3 ans

Impact estimé du projet de rénovation urbaine sur le devenir de l'arbre :	Elevé		
Ce sujet est-il potentiellement transplantable ?	Non		
Intervention à prévoir sur le sujet en l'état :	Taille_d'adaptation	Date d'intervention préconisée :	2022
Note complémentaire :	Sans objet

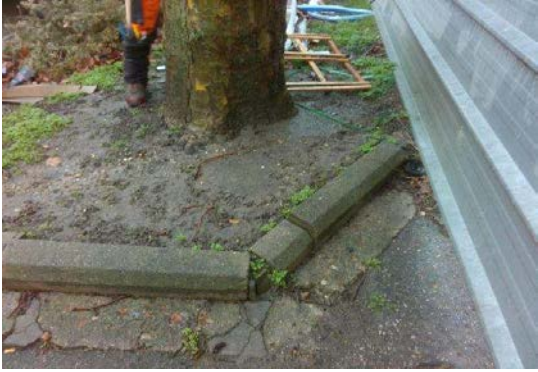
Nom du client :	CRETEIL HABITAT SEMIC	Technicien auditeur :	Cyrille_PELISSON
Site audité :	Haut du Mont Mesly	Date de l'audit :	02/02/2021
N° DE L'ARBRE	150	Coordonnées GPS : valeur X :	2,468961845
		Coordonnées GPS : valeur Y :	48,78207955

Identification : Platanus x hispanica (platane à feuilles d'érable) Nombre de sujet(s) : 1 Stade physiologique : Adulte Hauteur de l'arbre (m) : 10_à_15_m Diamètre du tronc (cm) : 54 Mode de gestion : Semi-libre Environnement : Chemin_piéton,Voirie Situation : Alignement Arbres remarquable ? Non Qualité de sol : Moyen Indice de vigueur : Moyen Défauts identifiés : <small>coulet_mauvaise_coupe,Tronc_écorce_incluse,Racines_apparentes,Racines_hors_sol,Racines_compactées,Charpentiére_mauvaise_coupe,Branches_mauvaises_coups</small>	<i>< Photo d'un défaut relevé ou détail sur sujet</i>	
Analyse complémentaire au résistographe réalisée ?	Non		
Espérance de maintien du sujet estimée en l'état :	Plus de 3 ans

Impact estimé du projet de rénovation urbaine sur le devenir de l'arbre :	Elevé		
Ce sujet est-il potentiellement transplantable ?	Non		
Intervention à prévoir sur le sujet en l'état :	Taille_d'adaptation	Date d'intervention préconisée :	2022
Note complémentaire :	Sans objet

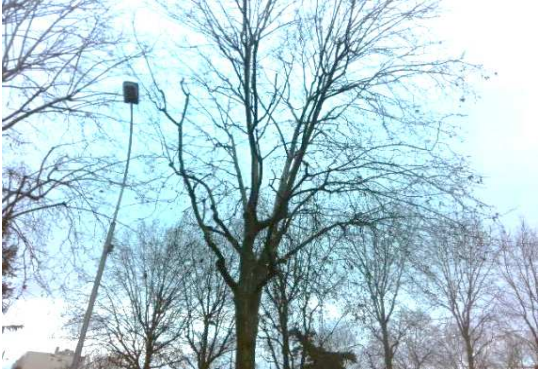
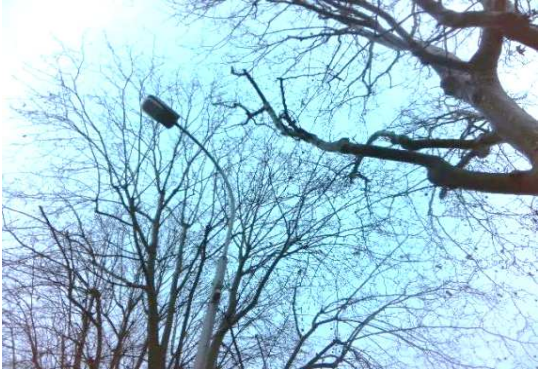
Nom du client :	CRETEIL HABITAT SEMIC	Technicien auditeur :	Cyrille_PELISSON
Site audité :	Haut du Mont Mesly	Date de l'audit :	02/02/2021
N° DE L'ARBRE	151	Coordonnées GPS : valeur X :	2,469064708
		Coordonnées GPS : valeur Y :	48,78208518

Identification : Platanus x hispanica (platane à feuilles d'érable) Nombre de sujet(s) : 1 Stade physiologique : Adulte Hauteur de l'arbre (m) : 10_à_15_m Diamètre du tronc (cm) : 51 Mode de gestion : Semi-libre Environnement : Chemin_piéton,Voirie Situation : Alignement Arbres remarquable ? Non Qualité de sol : Moyen Indice de vigueur : Moyen Défauts identifiés : <small>coulet_mauvaise_coupe,Tronc_écorce_incluse,Racines_apparentes,Racines_hors_sol,Racines_compactées,Charpentière_mauvaise_coupe,Branches_mauvaises_coupes</small> <i>< Photo d'un défaut relevé ou détail sur sujet</i>		
Analyse complémentaire au résistographe réalisée ?	Non		
Espérance de maintien du sujet estimée en l'état :	Plus de 3 ans

Impact estimé du projet de rénovation urbaine sur le devenir de l'arbre :	Elevé		
Ce sujet est-il potentiellement transplantable ?	Non		
Intervention à prévoir sur le sujet en l'état :	Taille_d'adaptation	Date d'intervention préconisée :	2022
Note complémentaire :	Sans objet

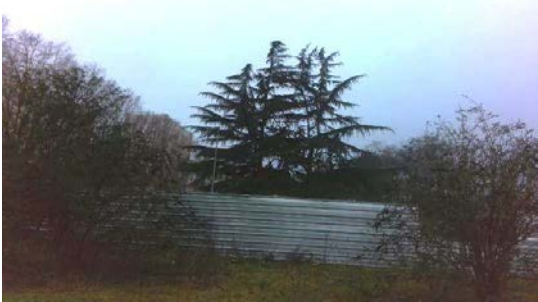
Nom du client :	CRETEIL HABITAT SEMIC	Technicien auditeur :	Cyrille_PELISSON
Site audité :	Haut du Mont Mesly	Date de l'audit :	02/02/2021
N° DE L'ARBRE	155	Coordonnées GPS : valeur X :	2,46682478
		Coordonnées GPS : valeur Y :	48,78228939

<p>Identification : Cedrus atlantica (cèdre de l'Atlas)</p> <p>Nombre de sujet(s) : 2</p> <p>Stade physiologique : Adulte</p> <p>Hauteur de l'arbre (m) : 15_à_20_m</p> <p>Diamètre du tronc (cm) : 64</p> <p>Mode de gestion : Semi-libre</p> <p>Environnement : Chemin_piéton</p> <p>Situation : Isolé</p> <p>Arbres remarquable ? Non</p> <p>Qualité de sol : Moyen</p> <p>Indice de vigueur : Moyen</p> <p>Défauts identifiés : Collet_-_plaie,Branches_-_mortes,Tronc_-_mauvaise_coupe,Tronc_-_écorce_incluse,Charpentièr_-_mauvaise_coupe,Branches_-_mauvaises_coupes,Tronc_-_plaie,Collet_-_enterré</p> <p style="font-size: small; color: gray;">< Photo d'un défaut relevé ou détail sur sujet</p>

Analyse complémentaire au résistographe réalisée ?		Non	
Espérance de maintien du sujet estimée en l'état :		Plus de 3 ans	
Impact estimé du projet de rénovation urbaine sur le devenir de l'arbre :		Elevé	
Ce sujet est-il potentiellement transplantable ?		Non	
Intervention à prévoir sur le sujet en l'état :		Taille_sanitaire	Date d'intervention préconisée : 2023
Note complémentaire :		Sans objet

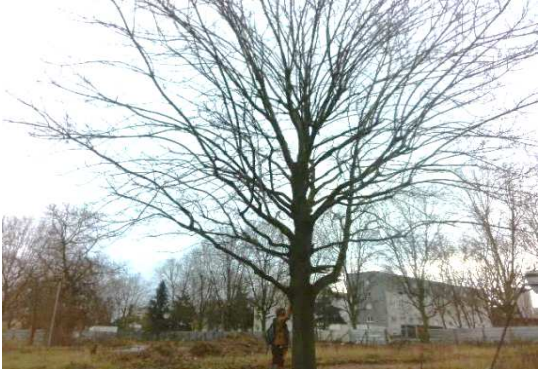
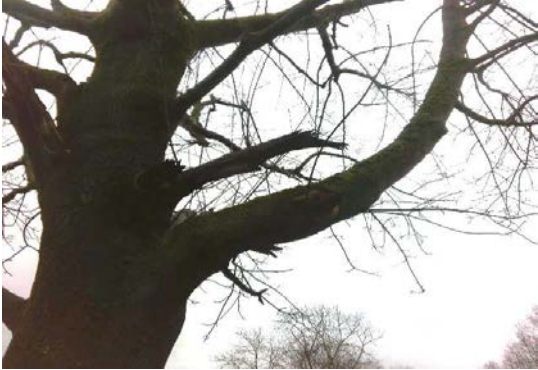
Nom du client :	CRETEIL HABITAT SEMIC	Technicien auditeur :	Cyrille_PELISSON
Site audité :	Haut du Mont Mesly	Date de l'audit :	02/02/2021
N° DE L'ARBRE	157	Coordonnées GPS : valeur X :	2,467903098
		Coordonnées GPS : valeur Y :	48,78242988

<p>Identification : Acer platanoides (érable plane)</p> <p>Nombre de sujet(s) : 1</p> <p>Stade physiologique : Adulte</p> <p>Hauteur de l'arbre (m) : 5_à_10_m</p> <p>Diamètre du tronc (cm) : 49</p> <p>Mode de gestion : Semi-libre</p> <p>Environnement : Chemin_piéton</p> <p>Situation : Isolé</p> <p>Arbres remarquable ? Non</p> <p>Qualité de sol : Moyen</p> <p>Indice de vigueur : Moyen</p> <p>Défauts identifiés : Collet_-_plaie,Branches_-_mortes,Tronc_-_mauvaise_coupe,Tronc_-_écorce_incluse,Charpentièrè_-_mauvaise_coupe,Tronc_-_plaie,Collet_-_enterré,Racines_-_hors_sol,Branches_-_cassées,Charpentièrè_-_cassée</p> <p style="font-size: small; color: gray;">< Photo d'un défaut relevé ou détail sur sujet</p>

Analyse complémentaire au résistographe réalisée ?		Non	
Espérance de maintien du sujet estimée en l'état :		Plus de 3 ans	
Impact estimé du projet de rénovation urbaine sur le devenir de l'arbre :		Elevé	
Ce sujet est-il potentiellement transplantable ?		Non	
Intervention à prévoir sur le sujet en l'état :		Taille_sanitaire	Date d'intervention préconisée : 2023
Note complémentaire :		Sans objet

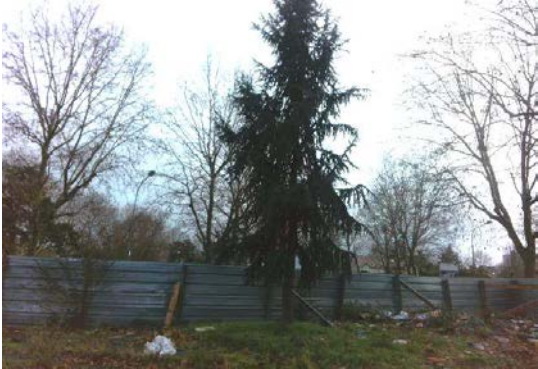
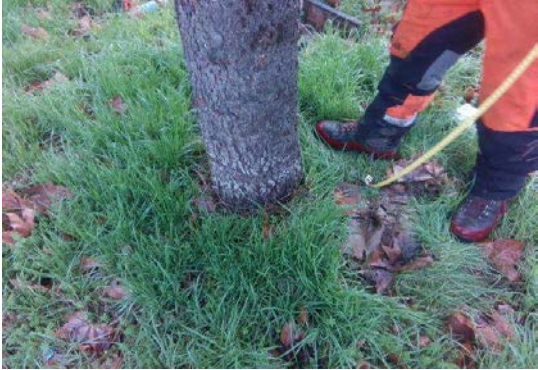
Nom du client :	CRETEIL HABITAT SEMIC	Technicien auditeur :	Cyrille_PELISSON
Site audité :	Haut du Mont Mesly	Date de l'audit :	02/02/2021
N° DE L'ARBRE	160	Coordonnées GPS : valeur X :	2,468812415
		Coordonnées GPS : valeur Y :	48,78221645

Identification : Cedrus atlantica (cèdre de l'Atlas) Nombre de sujet(s) : 1 Stade physiologique : Jeune_adulte Hauteur de l'arbre (m) : 5_à_10_m Diamètre du tronc (cm) : 26 Mode de gestion : Semi-libre Environnement : Chemin_piéton,Parc-jardin,Voirie Situation : Isolé Arbres remarquable ? Non Qualité de sol : Moyen Indice de vigueur : Moyen Défauts identifiés : Collet_-_enterré,Collet_-_plaie,Branches_-_mortes <i>< Photo d'un défaut relevé ou détail sur sujet</i>		
Analyse complémentaire au résistographe réalisée ?		Non	
Espérance de maintien du sujet estimée en l'état :		Plus de 3 ans	
Impact estimé du projet de rénovation urbaine sur le devenir de l'arbre :		Elevé

Ce sujet est-il potentiellement transplantable ?		Non	
Intervention à prévoir sur le sujet en l'état :		Taille_de_formation	Date d'intervention préconisée : 2022
Note complémentaire :		Sans objet

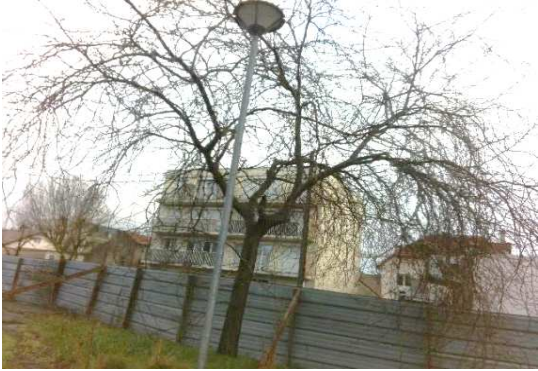
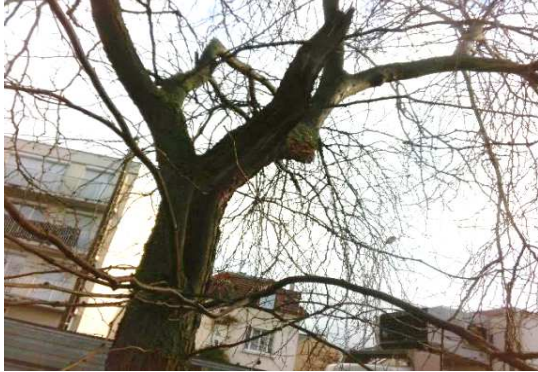
Nom du client :	CRETEIL HABITAT SEMIC	Technicien auditeur :	Cyrille_PELISSON
Site audité :	Haut du Mont Mesly	Date de l'audit :	02/02/2021
N° DE L'ARBRE	163	Coordonnées GPS : valeur X :	2,46825201
		Coordonnées GPS : valeur Y :	48,78264674

Identification : Gleditschia triacanthos (févier d'Amérique) Nombre de sujet(s) : 1 Stade physiologique : Adulte Hauteur de l'arbre (m) : 10_à_15_m Diamètre du tronc (cm) : 32 Mode de gestion : Semi-libre Environnement : Chemin_piéton,Parc-jardin,Voirie Situation : Groupement Arbres remarquable ? Non Qualité de sol : Moyen Indice de vigueur : Moyen Défauts identifiés : Collet_-_enterré,Collet_-_plaie,Branches_-_mortes,Cheminée_en_tête,Tronc_-_plaie,Tronc_-_champignon_lignivore,Tronc_-_écorce_incluse,Charpentière_-_cassée <i>< Photo d'un défaut relevé ou détail sur sujet</i>		
Analyse complémentaire au résistographe réalisée ?	Non		
Espérance de maintien du sujet estimée en l'état :	Plus de 3 ans

Impact estimé du projet de rénovation urbaine sur le devenir de l'arbre :	Elevé		
Ce sujet est-il potentiellement transplantable ?	Non		
Intervention à prévoir sur le sujet en l'état :	Taille_d'adaptation	Date d'intervention préconisée :	2021
Note complémentaire :	Sans objet

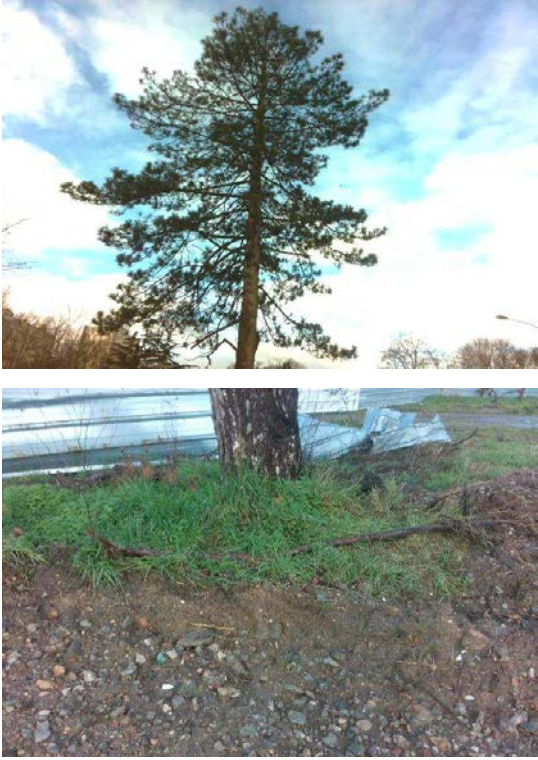
Nom du client :	CRETEIL HABITAT SEMIC	Technicien auditeur :	Cyrille_PELISSON
Site audité :	Haut du Mont Mesly	Date de l'audit :	02/02/2021
N° DE L'ARBRE	164	Coordonnées GPS : valeur X :	2,46792325
		Coordonnées GPS : valeur Y :	48,78257196

<p>Identification : Pinus nigra nigra (pin noir d'Autriche)</p> <p>Nombre de sujet(s) : 1</p> <p>Stade physiologique : Adulte</p> <p>Hauteur de l'arbre (m) : 15_à_20_m</p> <p>Diamètre du tronc (cm) : 62</p> <p>Mode de gestion : Semi-libre</p> <p>Environnement : Chemin_piéton,Parc-jardin</p> <p>Situation : Isolé</p> <p>Arbres remarquable ? Non</p> <p>Qualité de sol : Moyen</p> <p>Indice de vigueur : Moyen</p> <p>Défauts identifiés : Collet_-_enterré,Collet_-_plaie,Branches_-_mortes,Cheminée_en_tête,Tronc_-_plaie,Tronc_-_écorce_incluse,Charpentièrè_-_cassée,Racines_-_coupées,Racines_-_hors_sol</p> <p style="font-size: small; color: gray;">< Photo d'un défaut relevé ou détail sur sujet</p>

Analyse complémentaire au résistographe réalisée ?		Non	
Espérance de maintien du sujet estimée en l'état :		Plus de 3 ans	
Impact estimé du projet de rénovation urbaine sur le devenir de l'arbre :		Elevé	
Ce sujet est-il potentiellement transplantable ?		Non	
Intervention à prévoir sur le sujet en l'état :		Taille_sanitaire	Date d'intervention préconisée : 2023
Note complémentaire :		Sans objet

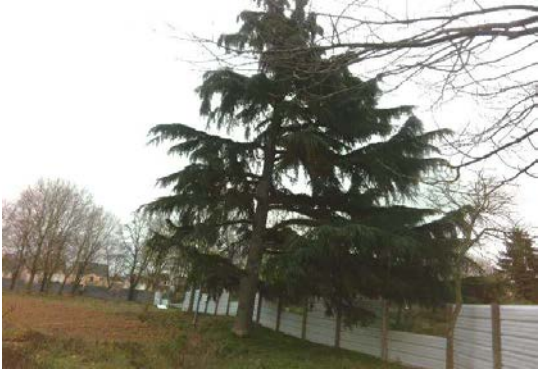
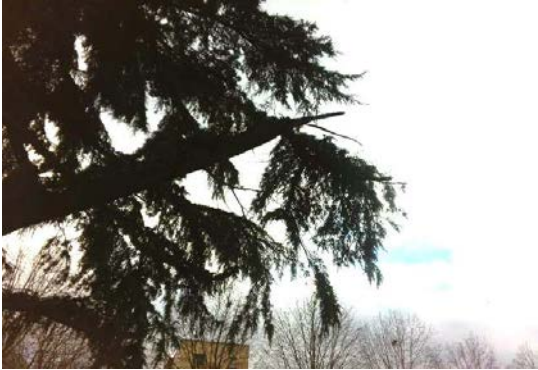
Nom du client :	CRETEIL HABITAT SEMIC	Technicien auditeur :	Cyrille_PELISSON
Site audité :	Haut du Mont Mesly	Date de l'audit :	02/02/2021
N° DE L'ARBRE	168	Coordonnées GPS : valeur X :	2,470095122
		Coordonnées GPS : valeur Y :	48,78173568

<p>Identification : Cedrus atlantica (cèdre de l'Atlas)</p> <p>Nombre de sujet(s) : 1</p> <p>Stade physiologique : Adulte</p> <p>Hauteur de l'arbre (m) : 15_à_20_m</p> <p>Diamètre du tronc (cm) : 71</p> <p>Mode de gestion : Semi-libre</p> <p>Environnement : Chemin_piéton,Parc-jardin</p> <p>Situation : Isolé</p> <p>Arbres remarquable ? Non</p> <p>Qualité de sol : Moyen</p> <p>Indice de vigueur : Moyen</p> <p>Défauts identifiés : Collet_-_enterré,Collet_-_plaie,Branches_-_mortes,Tronc_-_plaie,Racines_-_coupées,Charpentièrè_-_cassée</p> <p style="font-size: small; color: gray;">< Photo d'un défaut relevé ou détail sur sujet</p>		
Analyse complémentaire au résistographe réalisée ?	Non

Espérance de maintien du sujet estimée en l'état :	Plus de 3 ans		
Impact estimé du projet de rénovation urbaine sur le devenir de l'arbre :	Elevé		
Ce sujet est-il potentiellement transplantable ?	Non		
Intervention à prévoir sur le sujet en l'état :	Taille_d'adaptation	Date d'intervention préconisée :	2022
Note complémentaire :	Sans objet

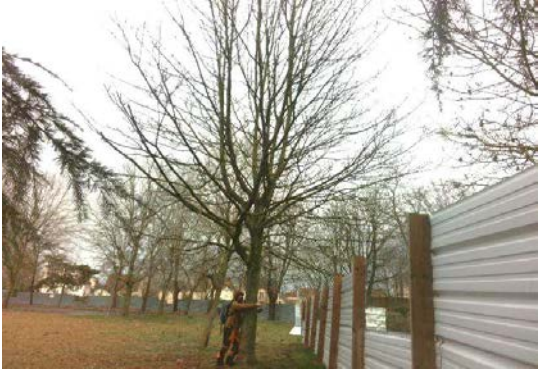
Nom du client :	CRETEIL HABITAT SEMIC	Technicien auditeur :	Cyrille_PELISSON
Site audité :	Haut du Mont Mesly	Date de l'audit :	02/02/2021
N° DE L'ARBRE	169	Coordonnées GPS : valeur X :	2,470061575
		Coordonnées GPS : valeur Y :	48,78187142

<p>Identification : Aesculus hippocastanum (marronnier d'Inde)</p> <p>Nombre de sujet(s) : 1</p> <p>Stade physiologique : Adulte</p> <p>Hauteur de l'arbre (m) : 5_à_10_m</p> <p>Diamètre du tronc (cm) : 36</p> <p>Mode de gestion : Semi-libre</p> <p>Environnement : Chemin_piéton,Parc-jardin</p> <p>Situation : Isolé</p> <p>Arbres remarquable ? Non</p> <p>Qualité de sol : Moyen</p> <p>Indice de vigueur : Moyen</p> <p>Défauts identifiés : Collet_-_enterré,Collet_-_plaie,Branches_-_mortes,Tronc_-_plaie,Racines_-_coupées,Charpentièrè_-_cassée</p> <p style="font-size: small; color: gray;">< Photo d'un défaut relevé ou détail sur sujet</p>		
Analyse complémentaire au résistographe réalisée ?		Non

Espérance de maintien du sujet estimée en l'état :		Plus de 3 ans	
Impact estimé du projet de rénovation urbaine sur le devenir de l'arbre :		Elevé	
Ce sujet est-il potentiellement transplantable ?		Non	
Intervention à prévoir sur le sujet en l'état :		Taille_d'adaptation	Date d'intervention préconisée : 2022
Note complémentaire :		Sans objet

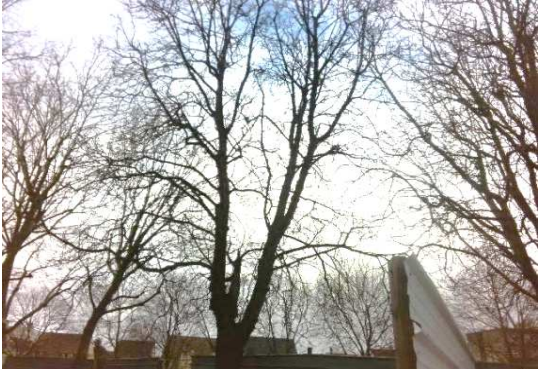
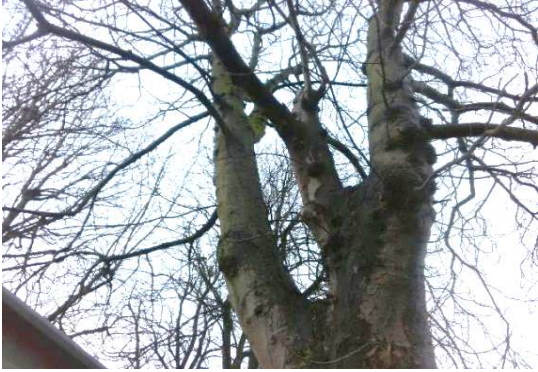
Nom du client :	CRETEIL HABITAT SEMIC	Technicien auditeur :	Cyrille_PELISSON
Site audité :	Haut du Mont Mesly	Date de l'audit :	02/02/2021
N° DE L'ARBRE	171	Coordonnées GPS : valeur X :	2,469902285
		Coordonnées GPS : valeur Y :	48,78220619

<p>Identification : Aesculus hippocastanum (marronnier d'Inde)</p> <p>Nombre de sujet(s) : 1</p> <p>Stade physiologique : Adulte</p> <p>Hauteur de l'arbre (m) : 10_à_15_m</p> <p>Diamètre du tronc (cm) : 58</p> <p>Mode de gestion : Semi-libre</p> <p>Environnement : Chemin_piéton,Parc-jardin</p> <p>Situation : Isolé</p> <p>Arbres remarquable ? Non</p> <p>Qualité de sol : Moyen</p> <p>Indice de vigueur : Médiocre</p> <p>Défauts identifiés : Collet_-_enterré,Collet_-_plaie,Branches_-_mortes,Tronc_-_plaie,Racines_-_coupées,Charpentièrè_-_cassée</p> <p style="font-size: small; color: gray;">< Photo d'un défaut relevé ou détail sur sujet</p>		
Analyse complémentaire au résistographe réalisée ?	Non

Espérance de maintien du sujet estimée en l'état :	Plus de 3 ans		
Impact estimé du projet de rénovation urbaine sur le devenir de l'arbre :	Elevé		
Ce sujet est-il potentiellement transplantable ?	Non		
Intervention à prévoir sur le sujet en l'état :	Taille_d'adaptation	Date d'intervention préconisée :	2022
Note complémentaire :	Sans objet

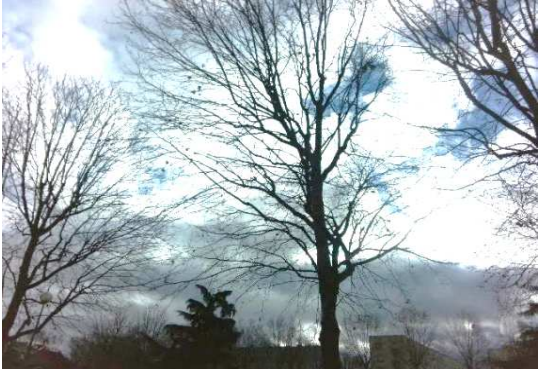
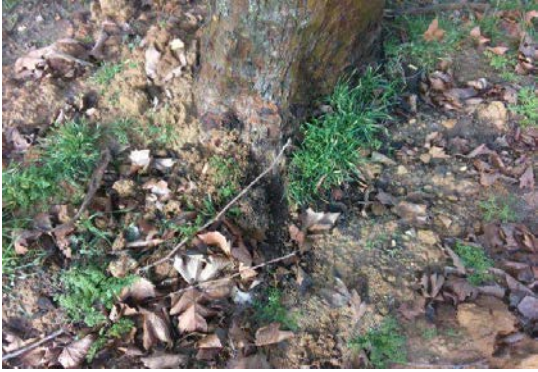
Nom du client :	CRETEIL HABITAT SEMIC	Technicien auditeur :	Cyrille_PELISSON
Site audité :	Haut du Mont Mesly	Date de l'audit :	02/02/2021
N° DE L'ARBRE	174	Coordonnées GPS : valeur X :	2,469542753
		Coordonnées GPS : valeur Y :	48,7821253

<p>Identification : Platanus x hispanica (platane à feuilles d'érable)</p> <p>Nombre de sujet(s) : 1</p> <p>Stade physiologique : Adulte</p> <p>Hauteur de l'arbre (m) : 10_à_15_m</p> <p>Diamètre du tronc (cm) : 45</p> <p>Mode de gestion : Semi-libre</p> <p>Environnement : Chemin_piéton,Parc-jardin</p> <p>Situation : Alignement</p> <p>Arbres remarquable ? Non</p> <p>Qualité de sol : Moyen</p> <p>Indice de vigueur : Moyen</p> <p>Défauts identifiés : Collet_-_enterré,Collet_-_plaie,Branches_-_mortes,Tronc_-_plaie,Racines_-_coupées,Charpentière_-_mauvaise_coupe</p> <p style="font-size: small; color: gray;">< Photo d'un défaut relevé ou détail sur sujet</p>

Analyse complémentaire au résistographe réalisée ?	Non		
Espérance de maintien du sujet estimée en l'état :	Plus de 3 ans		
Impact estimé du projet de rénovation urbaine sur le devenir de l'arbre :	Elevé		
Ce sujet est-il potentiellement transplantable ?	Non		
Intervention à prévoir sur le sujet en l'état :	Taille_d'adaptation	Date d'intervention préconisée :	2022
Note complémentaire :	Sans objet

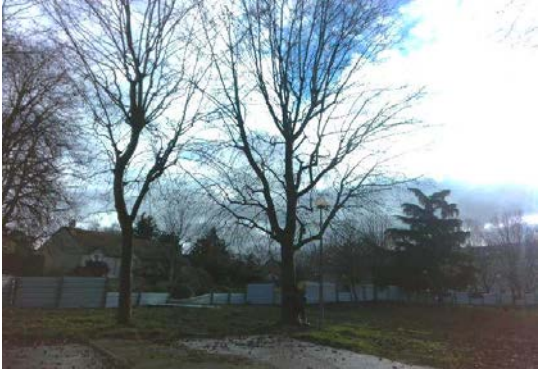
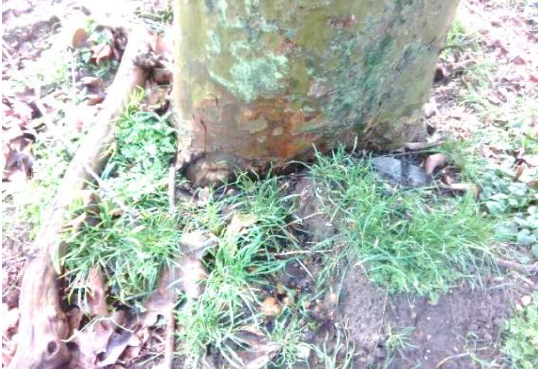
Nom du client :	CRETEIL HABITAT SEMIC	Technicien auditeur :	Cyrille_PELISSON
Site audité :	Haut du Mont Mesly	Date de l'audit :	02/02/2021
N° DE L'ARBRE	175	Coordonnées GPS : valeur X :	2,46970594
		Coordonnées GPS : valeur Y :	48,7821283

Identification : Platanus x hispanica (platane à feuilles d'érable) Nombre de sujet(s) : 1 Stade physiologique : Adulte Hauteur de l'arbre (m) : 10_à_15_m Diamètre du tronc (cm) : 58 Mode de gestion : Semi-libre Environnement : Chemin_piéton,Parc-jardin Situation : Alignement Arbres remarquable ? Non Qualité de sol : Moyen Indice de vigueur : Moyen Défauts identifiés : Collet_-_enterré,Collet_-_plaie,Branches_-_mortes,Tronc_-_plaie,Racines_-_coupées,Charpentière_-_mauvaise_coupe <i>< Photo d'un défaut relevé ou détail sur sujet</i>		
Analyse complémentaire au résistographe réalisée ?		Non	
Espérance de maintien du sujet estimée en l'état :		Plus de 3 ans

Impact estimé du projet de rénovation urbaine sur le devenir de l'arbre :		Elevé	
Ce sujet est-il potentiellement transplantable ?		Non	
Intervention à prévoir sur le sujet en l'état :		Taille_d'adaptation	Date d'intervention préconisée : 2022
Note complémentaire :		Sans objet

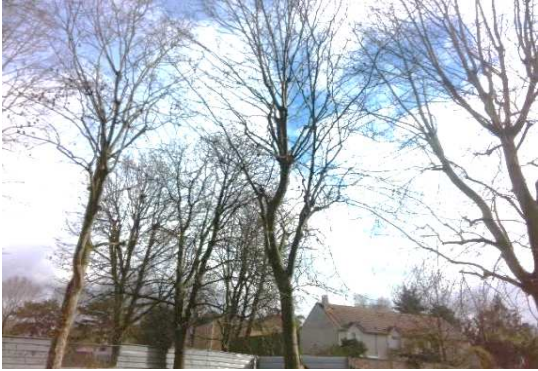
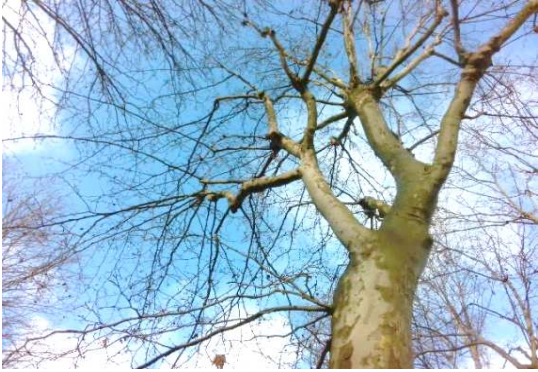
Nom du client :	CRETEIL HABITAT SEMIC	Technicien auditeur :	Cyrille_PELISSON
Site audité :	Haut du Mont Mesly	Date de l'audit :	02/02/2021
N° DE L'ARBRE	176	Coordonnées GPS : valeur X :	2,469711532
		Coordonnées GPS : valeur Y :	48,78217983

<p>Identification : Platanus x hispanica (platane à feuilles d'érable)</p> <p>Nombre de sujet(s) : 1</p> <p>Stade physiologique : Adulte</p> <p>Hauteur de l'arbre (m) : 10_à_15_m</p> <p>Diamètre du tronc (cm) : 39</p> <p>Mode de gestion : Semi-libre</p> <p>Environnement : Chemin_piéton,Parc-jardin</p> <p>Situation : Alignement</p> <p>Arbres remarquable ? Non</p> <p>Qualité de sol : Moyen</p> <p>Indice de vigueur : Moyen</p> <p>Défauts identifiés : Collet_-_enterré,Collet_-_plaie,Branches_-_mortes,Tronc_-_plaie,Racines_-_coupées,Charpentière_-_mauvaise_coupe</p> <p style="font-size: small; color: gray;">< Photo d'un défaut relevé ou détail sur sujet</p>

Analyse complémentaire au résistographe réalisée ?		Non	
Espérance de maintien du sujet estimée en l'état :		Plus de 3 ans	
Impact estimé du projet de rénovation urbaine sur le devenir de l'arbre :		Elevé	
Ce sujet est-il potentiellement transplantable ?		Non	
Intervention à prévoir sur le sujet en l'état :		Taille_d'adaptation	Date d'intervention préconisée : 2022
Note complémentaire :		Sans objet

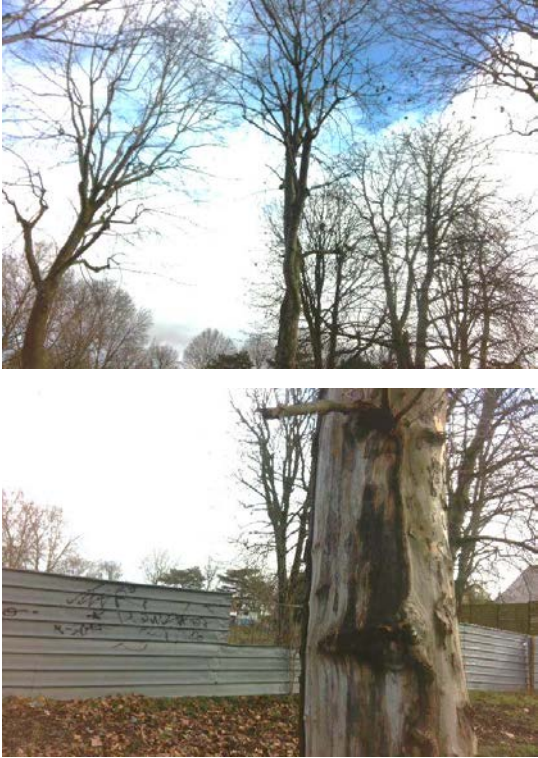
Nom du client :	CRETEIL HABITAT SEMIC	Technicien auditeur :	Cyrille_PELISSON
Site audité :	Haut du Mont Mesly	Date de l'audit :	02/02/2021
N° DE L'ARBRE	177	Coordonnées GPS : valeur X :	2,469713594
		Coordonnées GPS : valeur Y :	48,78223016

<p>Identification : Platanus x hispanica (platane à feuilles d'érable)</p> <p>Nombre de sujet(s) : 1</p> <p>Stade physiologique : Adulte</p> <p>Hauteur de l'arbre (m) : 10_à_15_m</p> <p>Diamètre du tronc (cm) : 38</p> <p>Mode de gestion : Semi-libre</p> <p>Environnement : Chemin_piéton,Parc-jardin</p> <p>Situation : Alignement</p> <p>Arbres remarquable ? Non</p> <p>Qualité de sol : Moyen</p> <p>Indice de vigueur : Moyen</p> <p>Défauts identifiés : Collet_-_enterré,Collet_-_plaie,Branches_-_mortes,Tronc_-_plaie,Racines_-_coupées,Charpentière_-_mauvaise_coupe</p> <p style="font-size: small; color: gray;">< Photo d'un défaut relevé ou détail sur sujet</p>

Analyse complémentaire au résistographe réalisée ?		Non	
Espérance de maintien du sujet estimée en l'état :		Plus de 3 ans	
Impact estimé du projet de rénovation urbaine sur le devenir de l'arbre :		Elevé	
Ce sujet est-il potentiellement transplantable ?		Non	
Intervention à prévoir sur le sujet en l'état :		Taille_d'adaptation	Date d'intervention préconisée : 2022
Note complémentaire :		Sans objet

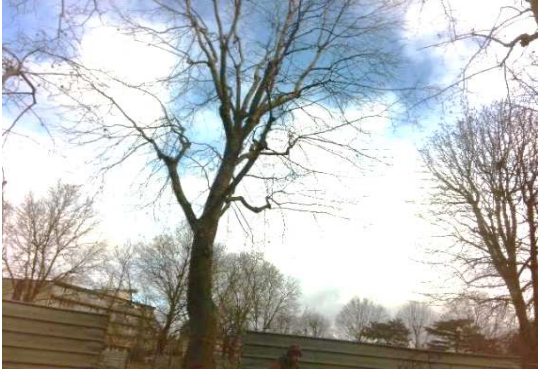
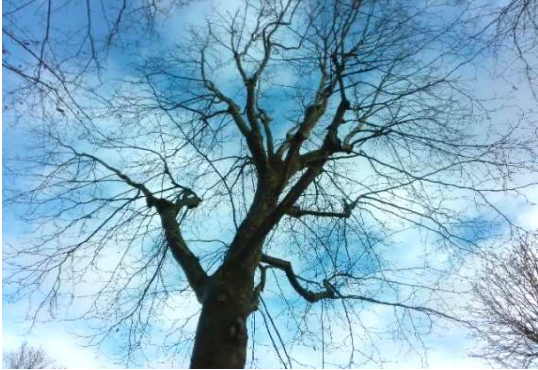
Nom du client :	CRETEIL HABITAT SEMIC	Technicien auditeur :	Cyrille_PELISSON
Site audité :	Haut du Mont Mesly	Date de l'audit :	02/02/2021
N° DE L'ARBRE	178	Coordonnées GPS : valeur X :	2,46971235
		Coordonnées GPS : valeur Y :	48,78229136

Identification : Platanus x hispanica (platane à feuilles d'érable) Nombre de sujet(s) : 1 Stade physiologique : Adulte Hauteur de l'arbre (m) : 10_à_15_m Diamètre du tronc (cm) : 49 Mode de gestion : Semi-libre Environnement : Chemin_piéton,Parc-jardin Situation : Alignement Arbres remarquable ? Non Qualité de sol : Moyen Indice de vigueur : Moyen Défauts identifiés : Collet_-_enterré,Collet_-_plaie,Branches_-_mortes,Tronc_-_plaie,Racines_-_coupées,Charpentière_-_mauvaise_coupe <i>< Photo d'un défaut relevé ou détail sur sujet</i>		
Analyse complémentaire au résistographe réalisée ?	Non		
Espérance de maintien du sujet estimée en l'état :	Plus de 3 ans

Impact estimé du projet de rénovation urbaine sur le devenir de l'arbre :	Elevé		
Ce sujet est-il potentiellement transplantable ?	Non		
Intervention à prévoir sur le sujet en l'état :	Taille_d'adaptation	Date d'intervention préconisée :	2022
Note complémentaire :	Sans objet
