Maître d'Ouvrage :
 CRETEIL HABITAT-SEMIC
 7, Rue des Ecoles
 94 000 CRETEIL

PROJET : PROJET DE RENOUELEMENT URBAIN du MONT-MESLY (Nord)

TITRE PLAN : SCHEMA D'INTENSION POUR LA GESTION DES EAUX PLUVIALES

PROJET DE RENOVATION URBAINE CRETEIL, HAUT MONT-MESLY Pre-diagnostic-faune/flore

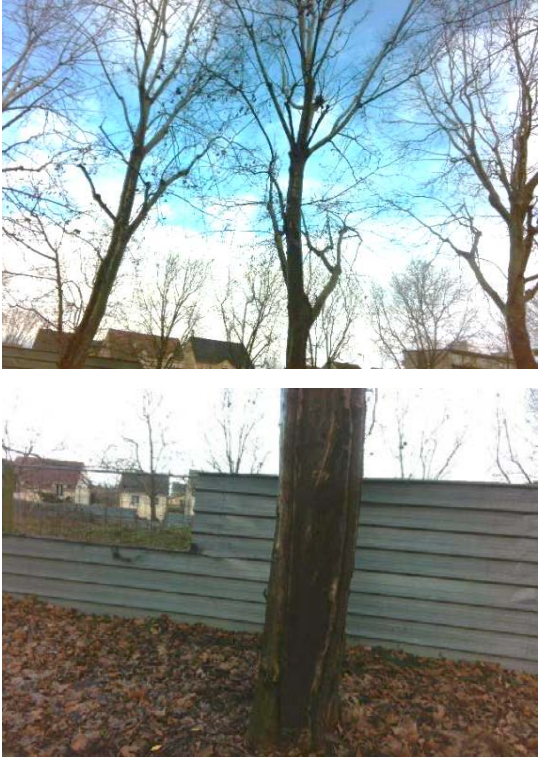
Nom du client :	CRETEIL HABITAT SEMIC	Technicien auditeur :	Cyrille_PELISSON
Site audité :	Haut du Mont Mesly	Date de l'audit :	02/02/2021
N° DE L'ARBRE	179	Coordonnées GPS : valeur X :	2,469637142
		Coordonnées GPS : valeur Y :	48,78228675

<p>Identification : Platanus x hispanica (platane à feuilles d'érable)</p> <p>Nombre de sujet(s) : 1</p> <p>Stade physiologique : Adulte</p> <p>Hauteur de l'arbre (m) : 10_à_15_m</p> <p>Diamètre du tronc (cm) : 47</p> <p>Mode de gestion : Semi-libre</p> <p>Environnement : Chemin_piéton,Parc-jardin</p> <p>Situation : Alignement</p> <p>Arbres remarquable ? Non</p> <p>Qualité de sol : Moyen</p> <p>Indice de vigueur : Moyen</p> <p>Défauts identifiés : Collet_-_enterré,Collet_-_plaie,Branches_-_mortes,Tronc_-_plaie,Racines_-_coupées,Charpentière_-_mauvaise_coupe</p> <p style="font-size: small; color: grey;">< Photo d'un défaut relevé ou détail sur sujet</p>

Analyse complémentaire au résistographe réalisée ?		Non	
Espérance de maintien du sujet estimée en l'état :		Plus de 3 ans	
Impact estimé du projet de rénovation urbaine sur le devenir de l'arbre :		Elevé	
Ce sujet est-il potentiellement transplantable ?		Non	
Intervention à prévoir sur le sujet en l'état :		Taille_d'adaptation	Date d'intervention préconisée : 2022
Note complémentaire :		Sans objet

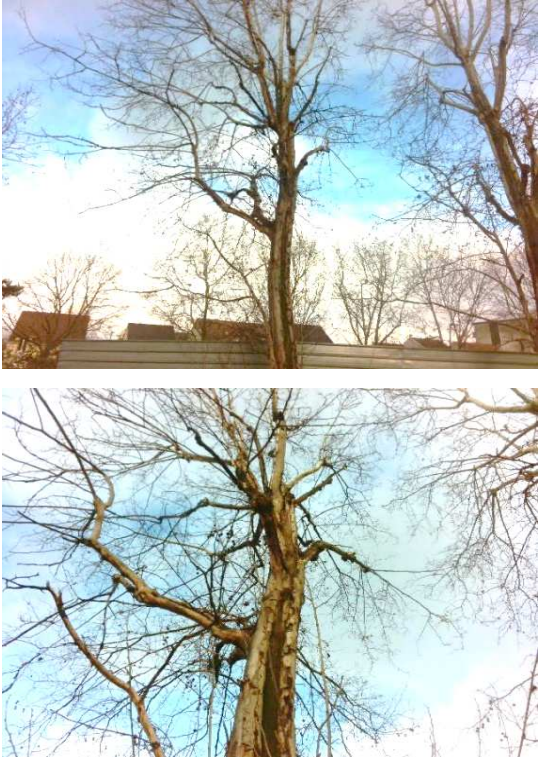
Nom du client :	CRETEIL HABITAT SEMIC	Technicien auditeur :	Cyrille_PELISSON
Site audité :	Haut du Mont Mesly	Date de l'audit :	02/02/2021
N° DE L'ARBRE	181	Coordonnées GPS : valeur X :	2,469523666
		Coordonnées GPS : valeur Y :	48,7822678

<p>Identification : Platanus x hispanica (platane à feuilles d'érable)</p> <p>Nombre de sujet(s) : 1</p> <p>Stade physiologique : Adulte</p> <p>Hauteur de l'arbre (m) : 10_à_15_m</p> <p>Diamètre du tronc (cm) : 52</p> <p>Mode de gestion : Semi-libre</p> <p>Environnement : Chemin_piéton,Parc-jardin</p> <p>Situation : Alignement</p> <p>Arbres remarquable ? Non</p> <p>Qualité de sol : Moyen</p> <p>Indice de vigueur : Médiocre</p> <p>Défauts identifiés : Collet_-_enterré,Collet_-_plaie,Branches_-_mortes,Tronc_-_plaie,Racines_-_coupées,Charpentière_-_mauvaise_coupe</p> <p style="font-size: small; color: gray;">< Photo d'un défaut relevé ou détail sur sujet</p>

Analyse complémentaire au résistographe réalisée ?		Non	
Espérance de maintien du sujet estimée en l'état :		Moins de 3 ans	
Impact estimé du projet de rénovation urbaine sur le devenir de l'arbre :		Elevé	
Ce sujet est-il potentiellement transplantable ?		Non	
Intervention à prévoir sur le sujet en l'état :		Abattage	Date d'intervention préconisée : 2022
Note complémentaire :		Arbre fortement altéré mécaniquement / sans avenir

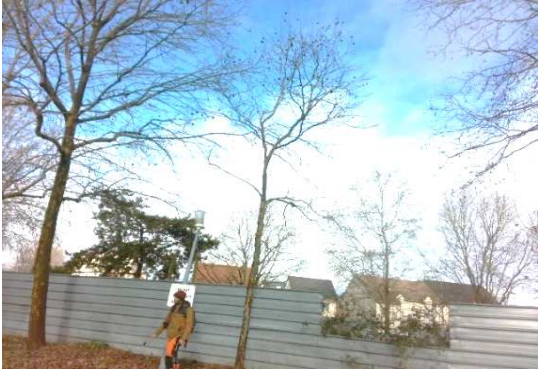
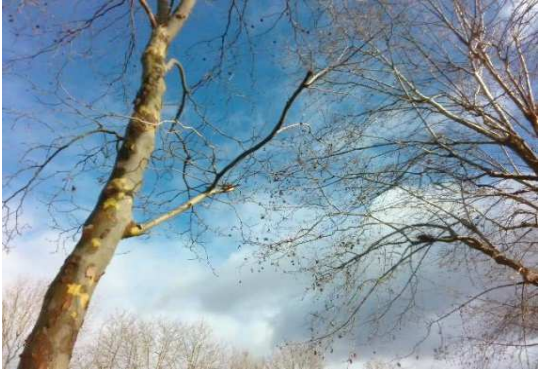
Nom du client :	CRETEIL HABITAT SEMIC	Technicien auditeur :	Cyrille_PELISSON
Site audité :	Haut du Mont Mesly	Date de l'audit :	02/02/2021
N° DE L'ARBRE	182	Coordonnées GPS : valeur X :	2,469460352
		Coordonnées GPS : valeur Y :	48,78225917

<p>Identification : Platanus x hispanica (platane à feuilles d'érable)</p> <p>Nombre de sujet(s) : 1</p> <p>Stade physiologique : Jeune_</p> <p>Hauteur de l'arbre (m) : 5_à_10_m</p> <p>Diamètre du tronc (cm) : 16</p> <p>Mode de gestion : Semi-libre</p> <p>Environnement : Chemin_piéton,Parc-jardin</p> <p>Situation : Alignement</p> <p>Arbres remarquable ? Non</p> <p>Qualité de sol : Moyen</p> <p>Indice de vigueur : Bon</p> <p>Défauts identifiés : Collet_-_plaie,Collet_-_enterré,Branches_-_mauvaises_coupes</p> <p style="font-size: small; color: gray;">< Photo d'un défaut relevé ou détail sur sujet</p>		
Analyse complémentaire au résistographe réalisée ?	Non

Espérance de maintien du sujet estimée en l'état :	Moins de 3 ans		
Impact estimé du projet de rénovation urbaine sur le devenir de l'arbre :	Elevé		
Ce sujet est-il potentiellement transplantable ?	Oui		
Intervention à prévoir sur le sujet en l'état :	Taille_de_formation	Date d'intervention préconisée :	2024
Note complémentaire :	Sans objet

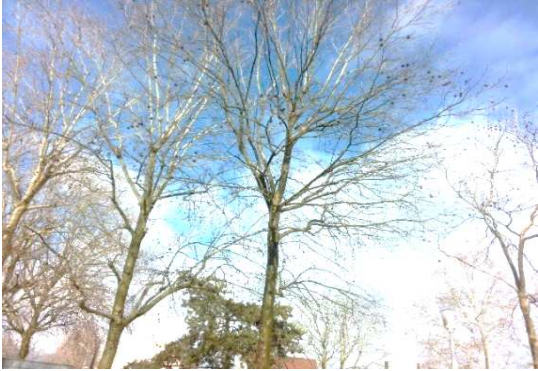
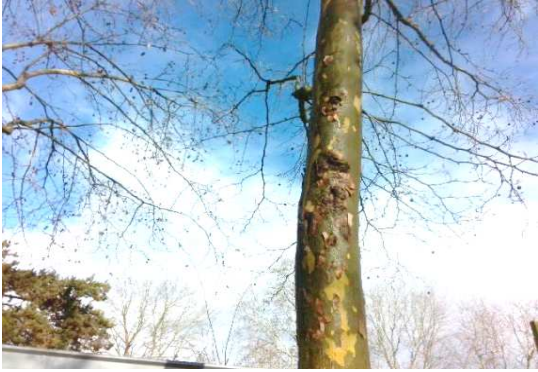
Nom du client :	CRETEIL HABITAT SEMIC	Technicien auditeur :	Cyrille_PELISSON
Site audité :	Haut du Mont Mesly	Date de l'audit :	02/02/2021
N° DE L'ARBRE	183	Coordonnées GPS : valeur X :	2,469356252
		Coordonnées GPS : valeur Y :	48,78224596

<p>Identification : Platanus x hispanica (platane à feuilles d'érable)</p> <p>Nombre de sujet(s) : 1</p> <p>Stade physiologique : Adulte</p> <p>Hauteur de l'arbre (m) : 10_à_15_m</p> <p>Diamètre du tronc (cm) : 34</p> <p>Mode de gestion : Semi-libre</p> <p>Environnement : Chemin_piéton,Parc-jardin</p> <p>Situation : Alignement</p> <p>Arbres remarquable ? Non</p> <p>Qualité de sol : Moyen</p> <p>Indice de vigueur : Bon</p> <p>Défauts identifiés : Collet_-_plaie,Collet_-_enterré,Branches_-_mauvaises_coupes,Tronc_-_plaie,Racines_-_coupées,Charpentière_-_mauvaise_coupe</p> <p style="font-size: small; color: gray;">< Photo d'un défaut relevé ou détail sur sujet</p>

Analyse complémentaire au résistographe réalisée ?	Non		
Espérance de maintien du sujet estimée en l'état :	Plus de 3 ans		
Impact estimé du projet de rénovation urbaine sur le devenir de l'arbre :	Elevé		
Ce sujet est-il potentiellement transplantable ?	Non		
Intervention à prévoir sur le sujet en l'état :	Taille_d'adaptation	Date d'intervention préconisée :	2022
Note complémentaire :	Sans objet

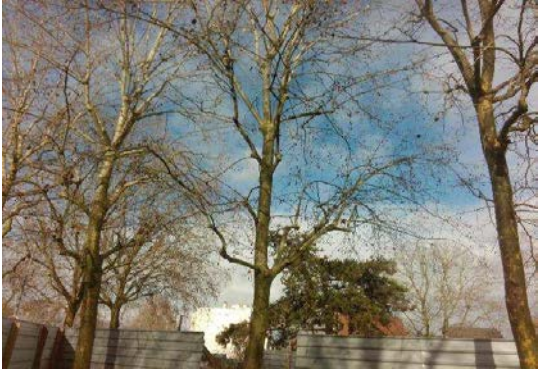
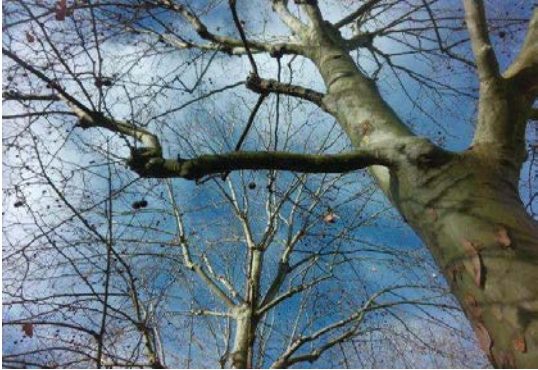
Nom du client :	CRETEIL HABITAT SEMIC	Technicien auditeur :	Cyrille_PELISSON
Site audité :	Haut du Mont Mesly	Date de l'audit :	02/02/2021
N° DE L'ARBRE	184	Coordonnées GPS : valeur X :	2,469284094
		Coordonnées GPS : valeur Y :	48,78224689

<p>Identification : Platanus x hispanica (platane à feuilles d'érable)</p> <p>Nombre de sujet(s) : 1</p> <p>Stade physiologique : Adulte</p> <p>Hauteur de l'arbre (m) : 10_à_15_m</p> <p>Diamètre du tronc (cm) : 37</p> <p>Mode de gestion : Semi-libre</p> <p>Environnement : Chemin_piéton,Parc-jardin</p> <p>Situation : Alignement</p> <p>Arbres remarquable ? Non</p> <p>Qualité de sol : Moyen</p> <p>Indice de vigueur : Bon</p> <p>Défauts identifiés : Collet_-_plaie,Collet_-_enterré,Branches_-_mauvaises_coupes,Tronc_-_plaie,Racines_-_coupées,Charpentière_-_mauvaise_coupe,Branches_-_mortes</p> <p style="font-size: small; color: gray;">< Photo d'un défaut relevé ou détail sur sujet</p>

Analyse complémentaire au résistographe réalisée ?		Non	
Espérance de maintien du sujet estimée en l'état :		Plus de 3 ans	
Impact estimé du projet de rénovation urbaine sur le devenir de l'arbre :		Elevé	
Ce sujet est-il potentiellement transplantable ?		Non	
Intervention à prévoir sur le sujet en l'état :		Taille_d'adaptation	Date d'intervention préconisée : 2022
Note complémentaire :		Sans objet

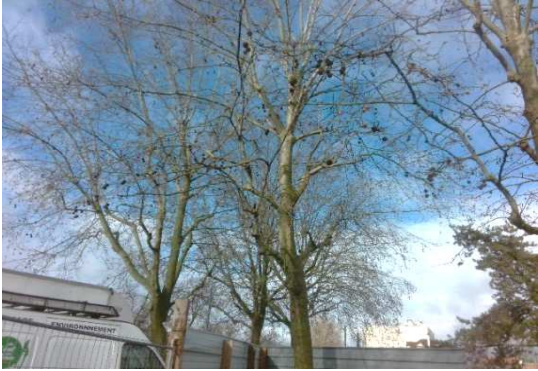
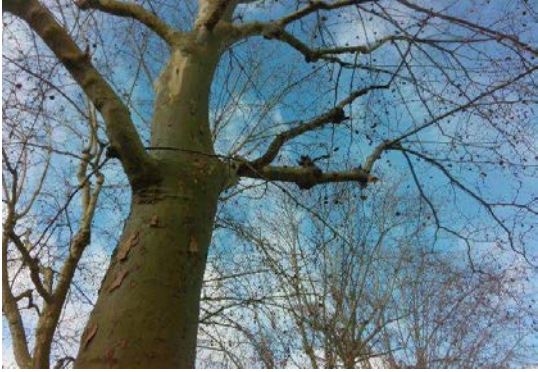
Nom du client :	CRETEIL HABITAT SEMIC	Technicien auditeur :	Cyrille_PELISSON
Site audité :	Haut du Mont Mesly	Date de l'audit :	02/02/2021
N° DE L'ARBRE	185	Coordonnées GPS : valeur X :	2,4692146
		Coordonnées GPS : valeur Y :	48,7822652

Identification : Platanus x hispanica (platane à feuilles d'érable) Nombre de sujet(s) : 1 Stade physiologique : Adulte Hauteur de l'arbre (m) : 10_à_15_m Diamètre du tronc (cm) : 44 Mode de gestion : Semi-libre Environnement : Chemin_piéton,Parc-jardin Situation : Alignement Arbres remarquable ? Non Qualité de sol : Moyen Indice de vigueur : Bon Défauts identifiés : Collet_-_plaie,Collet_-_enterré,Branches_-_mauvaises_coupes,Tronc_-_plaie,Racines_-_coupées,Charpentière_-_mauvaise_coupe,Branches_-_mortes <i>< Photo d'un défaut relevé ou détail sur sujet</i>		
Analyse complémentaire au résistographe réalisée ?		Non	
Espérance de maintien du sujet estimée en l'état :		Plus de 3 ans

Impact estimé du projet de rénovation urbaine sur le devenir de l'arbre :		Elevé	
Ce sujet est-il potentiellement transplantable ?		Non	
Intervention à prévoir sur le sujet en l'état :		Taille_d'adaptation	Date d'intervention préconisée : 2022
Note complémentaire :		Sans objet

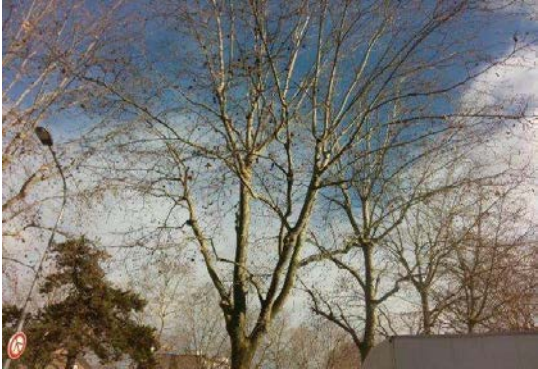
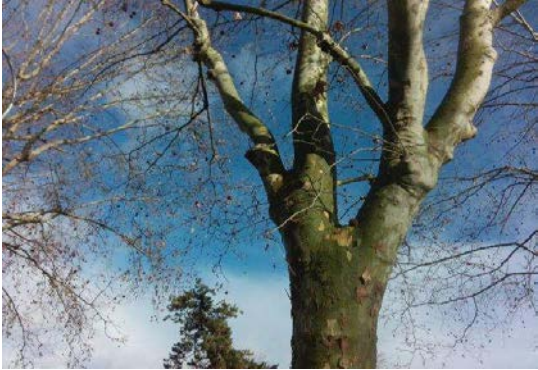
Nom du client :	CRETEIL HABITAT SEMIC	Technicien auditeur :	Cyrille_PELISSON
Site audité :	Haut du Mont Mesly	Date de l'audit :	02/02/2021
N° DE L'ARBRE	186	Coordonnées GPS : valeur X :	2,469065
		Coordonnées GPS : valeur Y :	48,78225707

<p>Identification : Platanus x hispanica (platane à feuilles d'érable)</p> <p>Nombre de sujet(s) : 1</p> <p>Stade physiologique : Adulte</p> <p>Hauteur de l'arbre (m) : 10_à_15_m</p> <p>Diamètre du tronc (cm) : 47</p> <p>Mode de gestion : Semi-libre</p> <p>Environnement : Chemin_piéton,Parc-jardin</p> <p>Situation : Alignement</p> <p>Arbres remarquable ? Non</p> <p>Qualité de sol : Moyen</p> <p>Indice de vigueur : Bon</p> <p>Défauts identifiés : Collet_-_plaie,Collet_-_enterré,Branches_-_mauvaises_coupes,Tronc_-_plaie,Racines_-_coupées,Charpentière_-_mauvaise_coupe,Branches_-_mortes,Tronc_-_écorce_incluse</p> <p style="font-size: small; color: gray;">< Photo d'un défaut relevé ou détail sur sujet</p>

Analyse complémentaire au résistographe réalisée ?	Non		
Espérance de maintien du sujet estimée en l'état :	Plus de 3 ans		
Impact estimé du projet de rénovation urbaine sur le devenir de l'arbre :	Elevé		
Ce sujet est-il potentiellement transplantable ?	Non		
Intervention à prévoir sur le sujet en l'état :	Taille_d'adaptation	Date d'intervention préconisée :	2021
Note complémentaire :	Sans objet

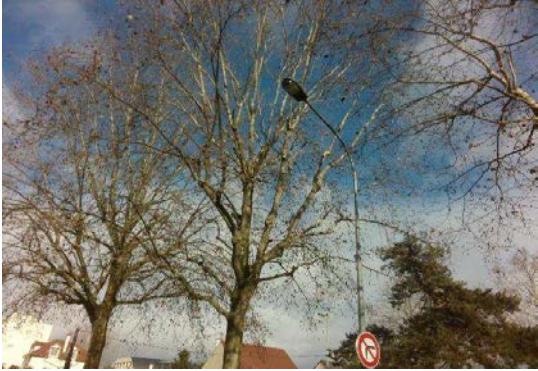
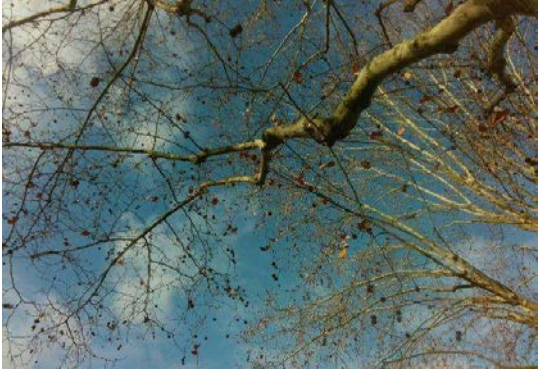
Nom du client :	CRETEIL HABITAT SEMIC	Technicien auditeur :	Cyrille_PELISSON
Site audité :	Haut du Mont Mesly	Date de l'audit :	02/02/2021
N° DE L'ARBRE	187	Coordonnées GPS : valeur X :	2,46898285
		Coordonnées GPS : valeur Y :	48,78232458

<p>Identification : Platanus x hispanica (platane à feuilles d'érable)</p> <p>Nombre de sujet(s) : 1</p> <p>Stade physiologique : Adulte</p> <p>Hauteur de l'arbre (m) : 10_à_15_m</p> <p>Diamètre du tronc (cm) : 52</p> <p>Mode de gestion : Semi-libre</p> <p>Environnement : Chemin_piéton,Parc-jardin</p> <p>Situation : Alignement</p> <p>Arbres remarquable ? Non</p> <p>Qualité de sol : Moyen</p> <p>Indice de vigueur : Bon</p> <p>Défauts identifiés : Collet_-_plaie,Collet_-_enterré,Branches_-_mauvaises_coupes,Tronc_-_plaie,Racines_-_coupées,Charpentière_-_mauvaise_coupe,Branches_-_mortes,Tronc_-_écorce_incluse</p> <p style="font-size: small; color: gray;">< Photo d'un défaut relevé ou détail sur sujet</p>

Analyse complémentaire au résistographe réalisée ?	Non		
Espérance de maintien du sujet estimée en l'état :	Plus de 3 ans		
Impact estimé du projet de rénovation urbaine sur le devenir de l'arbre :	Elevé		
Ce sujet est-il potentiellement transplantable ?	Non		
Intervention à prévoir sur le sujet en l'état :	Taille_d'adaptation	Date d'intervention préconisée :	2021
Note complémentaire :	Sans objet

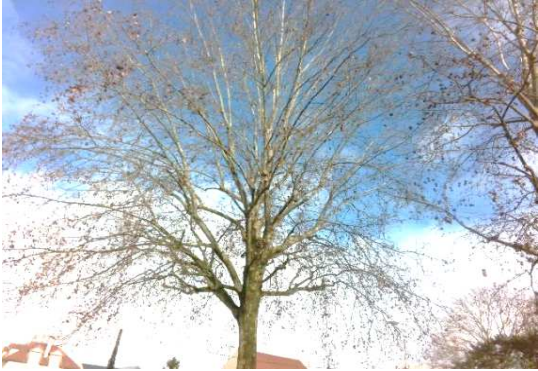
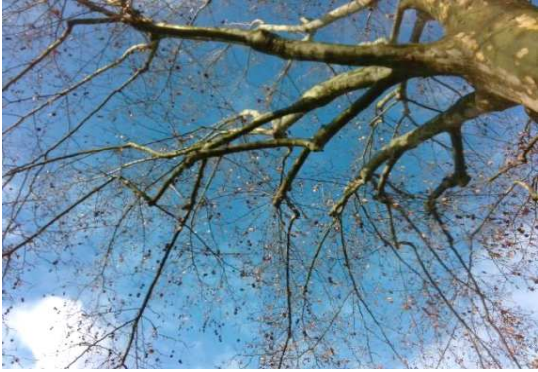
Nom du client :	CRETEIL HABITAT SEMIC	Technicien auditeur :	Cyrille_PELISSON
Site audité :	Haut du Mont Mesly	Date de l'audit :	02/02/2021
N° DE L'ARBRE	188	Coordonnées GPS : valeur X :	2,46890271
		Coordonnées GPS : valeur Y :	48,78239928

<p>Identification : Platanus x hispanica (platane à feuilles d'érable)</p> <p>Nombre de sujet(s) : 1</p> <p>Stade physiologique : Adulte</p> <p>Hauteur de l'arbre (m) : 10_à_15_m</p> <p>Diamètre du tronc (cm) : 70</p> <p>Mode de gestion : Semi-libre</p> <p>Environnement : Chemin_piéton,Parc-jardin</p> <p>Situation : Alignement</p> <p>Arbres remarquable ? Non</p> <p>Qualité de sol : Moyen</p> <p>Indice de vigueur : Bon</p> <p>Défauts identifiés : Collet_-_plaie,Collet_-_enterré,Branches_-_mauvaises_coupes,Tronc_-_plaie,Racines_-_coupées,Charpentière_-_mauvaise_coupe,Branches_-_mortes,Tronc_-_écorce_incluse</p> <p style="font-size: small; color: gray;">< Photo d'un défaut relevé ou détail sur sujet</p>

Analyse complémentaire au résistographe réalisée ?	Non		
Espérance de maintien du sujet estimée en l'état :	Plus de 3 ans		
Impact estimé du projet de rénovation urbaine sur le devenir de l'arbre :	Elevé		
Ce sujet est-il potentiellement transplantable ?	Non		
Intervention à prévoir sur le sujet en l'état :	Taille_d'adaptation	Date d'intervention préconisée :	2021
Note complémentaire :	Sans objet

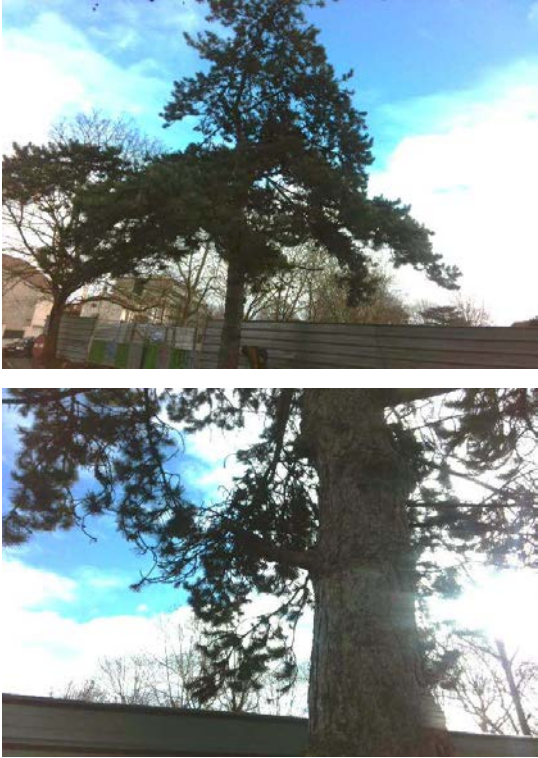
Nom du client :	CRETEIL HABITAT SEMIC	Technicien auditeur :	Cyrille_PELISSON
Site audité :	Haut du Mont Mesly	Date de l'audit :	02/02/2021
N° DE L'ARBRE	189	Coordonnées GPS : valeur X :	2,469135937
		Coordonnées GPS : valeur Y :	48,78243792

<p>Identification : Pinus nigra nigra (pin noir d'Autriche)</p> <p>Nombre de sujet(s) : 1</p> <p>Stade physiologique : Adulte</p> <p>Hauteur de l'arbre (m) : 10_à_15_m</p> <p>Diamètre du tronc (cm) : 51</p> <p>Mode de gestion : Semi-libre</p> <p>Environnement : Chemin_piéton,Parc-jardin</p> <p>Situation : Isolé</p> <p>Arbres remarquable ? Non</p> <p>Qualité de sol : Moyen</p> <p>Indice de vigueur : Bon</p> <p>Défauts identifiés : Collet_-_plaie,Collet_-_enterré,Branches_-_mauvaises_coupes,Tronc_-_plaie,Racines_-_coupées,Charpentière_-_mauvaise_coupe,Branches_-_mortes,Tronc_-_écorce_incluse</p> <p style="font-size: small; color: gray;">< Photo d'un défaut relevé ou détail sur sujet</p>

Analyse complémentaire au résistographe réalisée ?		Non	
Espérance de maintien du sujet estimée en l'état :		Plus de 3 ans	
Impact estimé du projet de rénovation urbaine sur le devenir de l'arbre :		Elevé	
Ce sujet est-il potentiellement transplantable ?		Non	
Intervention à prévoir sur le sujet en l'état :		Taille_d'adaptation	Date d'intervention préconisée : 2021
Note complémentaire :		Sans objet

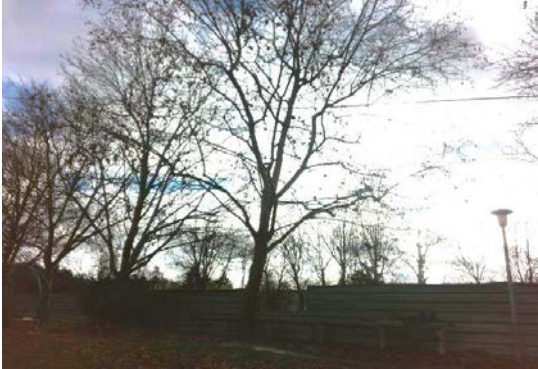
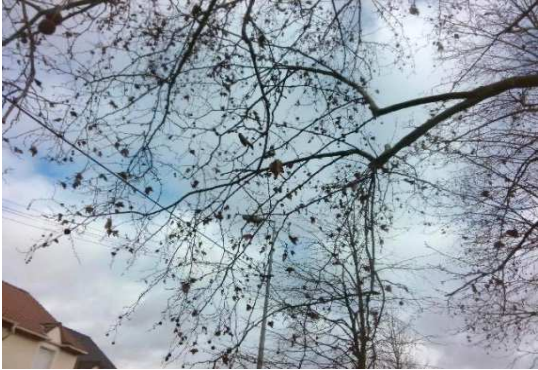
Nom du client :	CRETEIL HABITAT SEMIC	Technicien auditeur :	Cyrille_PELISSON
Site audité :	Haut du Mont Mesly	Date de l'audit :	02/02/2021
N° DE L'ARBRE	191	Coordonnées GPS : valeur X :	2,46936437
		Coordonnées GPS : valeur Y :	48,78260546

Identification : Platanus x hispanica (platane à feuilles d'érable) Nombre de sujet(s) : 1 Stade physiologique : Adulte Hauteur de l'arbre (m) : 10_à_15_m Diamètre du tronc (cm) : 45 Mode de gestion : Semi-libre Environnement : Chemin_piéton,Parc-jardin Situation : Alignement Arbres remarquable ? Non Qualité de sol : Moyen Indice de vigueur : Moyen Défauts identifiés : Collet_-_plaie,Collet_-_enterré,Branches_-_mauvaises_coupes,Tronc_-_plaie,Racines_-_coupées,Charpentière_-_mauvaise_coupe,Branches_-_mortes,Tronc_-_écorce_incluse <i>< Photo d'un défaut relevé ou détail sur sujet</i>		
Analyse complémentaire au résistographe réalisée ?	Non		
Espérance de maintien du sujet estimée en l'état :	Plus de 3 ans

Impact estimé du projet de rénovation urbaine sur le devenir de l'arbre :	Elevé		
Ce sujet est-il potentiellement transplantable ?	Non		
Intervention à prévoir sur le sujet en l'état :	Taille_d'adaptation	Date d'intervention préconisée :	2021
Note complémentaire :	Sans objet

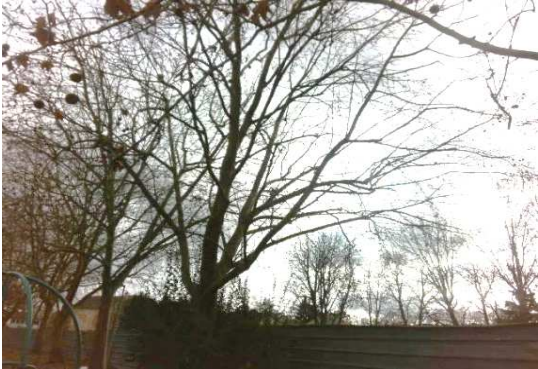
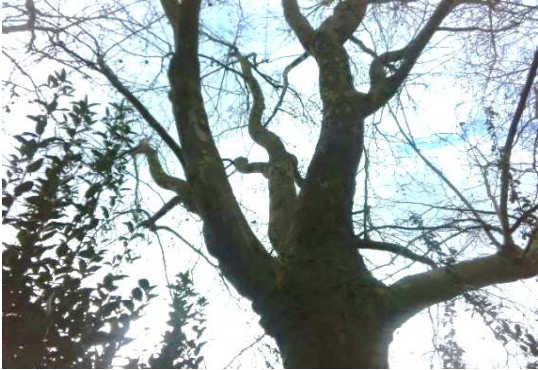
Nom du client :	CRETEIL HABITAT SEMIC	Technicien auditeur :	Cyrille_PELISSON
Site audité :	Haut du Mont Mesly	Date de l'audit :	02/02/2021
N° DE L'ARBRE	192	Coordonnées GPS : valeur X :	2,4694531
		Coordonnées GPS : valeur Y :	48,78261613

<p>Identification : Platanus x hispanica (platane à feuilles d'érable)</p> <p>Nombre de sujet(s) : 1</p> <p>Stade physiologique : Adulte</p> <p>Hauteur de l'arbre (m) : 10_à_15_m</p> <p>Diamètre du tronc (cm) : 44</p> <p>Mode de gestion : Semi-libre</p> <p>Environnement : Chemin_piéton,Parc-jardin</p> <p>Situation : Alignement</p> <p>Arbres remarquable ? Non</p> <p>Qualité de sol : Moyen</p> <p>Indice de vigueur : Moyen</p> <p>Défauts identifiés : Collet_-_plaie,Collet_-_enterré,Branches_-_mauvaises_coupes,Tronc_-_plaie,Racines_-_coupées,Charpentière_-_mauvaise_coupe,Branches_-_mortes,Tronc_-_écorce_incluse</p> <p style="font-size: small; color: gray;">< Photo d'un défaut relevé ou détail sur sujet</p>

Analyse complémentaire au résistographe réalisée ?	Non		
Espérance de maintien du sujet estimée en l'état :	Plus de 3 ans		
Impact estimé du projet de rénovation urbaine sur le devenir de l'arbre :	Elevé		
Ce sujet est-il potentiellement transplantable ?	Non		
Intervention à prévoir sur le sujet en l'état :	Taille_d'adaptation	Date d'intervention préconisée :	2022
Note complémentaire :	Sans objet

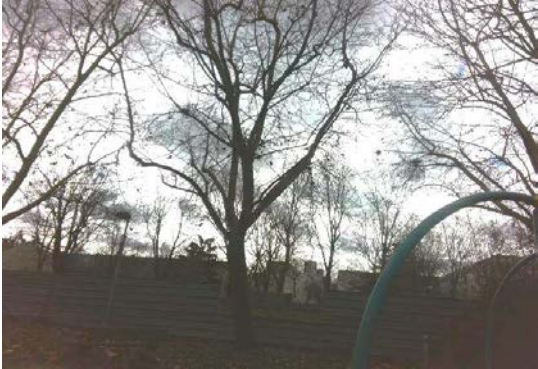
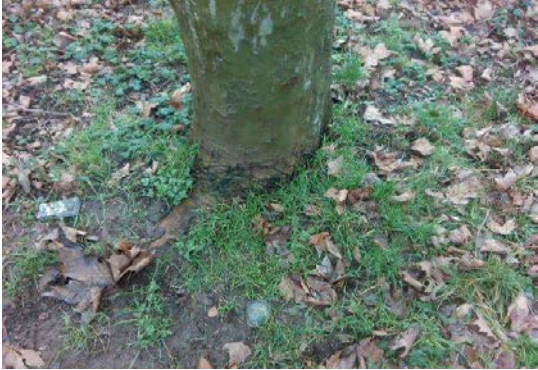
Nom du client :	CRETEIL HABITAT SEMIC	Technicien auditeur :	Cyrille_PELISSON
Site audité :	Haut du Mont Mesly	Date de l'audit :	02/02/2021
N° DE L'ARBRE	193	Coordonnées GPS : valeur X :	2,46954649
		Coordonnées GPS : valeur Y :	48,78260502

Identification : Platanus x hispanica (platane à feuilles d'érable) Nombre de sujet(s) : 1 Stade physiologique : Adulte Hauteur de l'arbre (m) : 10_à_15_m Diamètre du tronc (cm) : 43 Mode de gestion : Semi-libre Environnement : Chemin_piéton,Parc-jardin Situation : Alignement Arbres remarquable ? Non Qualité de sol : Moyen Indice de vigueur : Moyen Défauts identifiés : Collet_-_plaie,Collet_-_enterré,Branches_-_mauvaises_coupes,Tronc_-_plaie,Racines_-_coupées,Charpentière_-_mauvaise_coupe,Branches_-_mortes,Tronc_-_écorce_incluse <i>< Photo d'un défaut relevé ou détail sur sujet</i>		
Analyse complémentaire au résistographe réalisée ?	Non		
Espérance de maintien du sujet estimée en l'état :	Plus de 3 ans

Impact estimé du projet de rénovation urbaine sur le devenir de l'arbre :	Elevé		
Ce sujet est-il potentiellement transplantable ?	Non		
Intervention à prévoir sur le sujet en l'état :	Taille_d'adaptation	Date d'intervention préconisée :	2022
Note complémentaire :	Sans objet

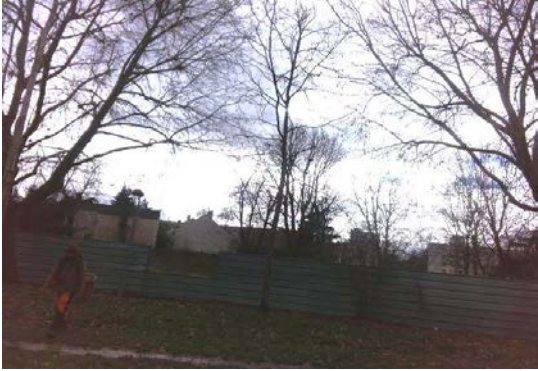
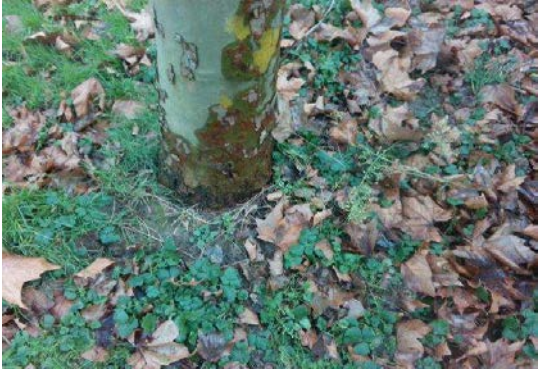
Nom du client :	CRETEIL HABITAT SEMIC	Technicien auditeur :	Cyrille_PELISSON
Site audité :	Haut du Mont Mesly	Date de l'audit :	02/02/2021
N° DE L'ARBRE	196	Coordonnées GPS : valeur X :	2,46988601
		Coordonnées GPS : valeur Y :	48,78261444

Identification : Nombre de sujet(s) : Stade physiologique : Hauteur de l'arbre (m) : Diamètre du tronc (cm) : Mode de gestion : Environnement :	Platanus x hispanica (platane à feuilles d'érable) 1 Jeune_adulte 10_à_15_m 20 Semi-libre Chemin_piéton,Parc-jardin

Situation : Arbres remarquable ? Qualité de sol : Indice de vigueur : Défauts identifiés :	Alignement Non Moyen Moyen Collet_-_plaie,Collet_-_enterré,Branches_-_mauvaises_coupes,Tronc_-_plaie,Racines_-_coupées,Charpentière_-_mauvaise_coupe,Branches_-_mortes,Tronc_-_écorce_incluse	
		<i>< Photo d'un défaut relevé ou détail sur sujet</i>	
Analyse complémentaire au résistographe réalisée ?		Non

Espérance de maintien du sujet estimée en l'état :		Plus de 3 ans	
Impact estimé du projet de rénovation urbaine sur le devenir de l'arbre :		Elevé	
Ce sujet est-il potentiellement transplantable ?		Non	
Intervention à prévoir sur le sujet en l'état :		Taille_de_formation	Date d'intervention préconisée : 2023
Note complémentaire :		<i>Sans objet</i>

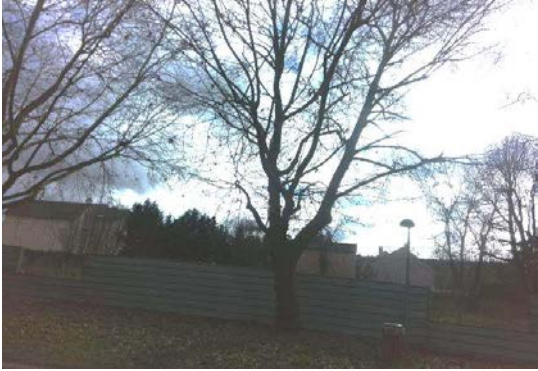
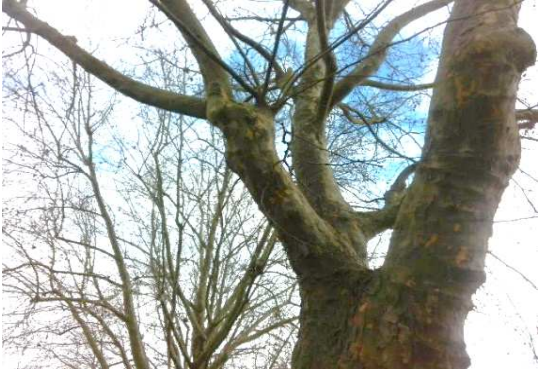
Nom du client :	CRETEIL HABITAT SEMIC	Technicien auditeur :	Cyrille_PELISSON
Site audité :	Haut du Mont Mesly	Date de l'audit :	02/02/2021
N° DE L'ARBRE	197	Coordonnées GPS : valeur X :	2,46997791
		Coordonnées GPS : valeur Y :	48,78261086

Identification : Nombre de sujet(s) : Stade physiologique : Hauteur de l'arbre (m) : Diamètre du tronc (cm) : Mode de gestion : Environnement :	Platanus x hispanica (platane à feuilles d'érable) 1 Adulte 10_à_15_m 56 Semi-libre Chemin_piéton,Parc-jardin

Situation : Arbres remarquable ? Qualité de sol : Indice de vigueur : Défauts identifiés :	Alignement Non Moyen Moyen Collet_-_plaie,Collet_-_enterré,Branches_-_mauvaises_coupes,Tronc_-_plaie,Racines_-_coupées,Charpentière_-_mauvaise_coupe,Branches_-_mortes,Tronc_-_écorce_incluse	
		<i>< Photo d'un défaut relevé ou détail sur sujet</i>	
Analyse complémentaire au résistographe réalisée ?		Non	
Espérance de maintien du sujet estimée en l'état :		Plus de 3 ans

Impact estimé du projet de rénovation urbaine sur le devenir de l'arbre :		Elevé	
Ce sujet est-il potentiellement transplantable ?		Non	
Intervention à prévoir sur le sujet en l'état :		Taille_d'adaptation	Date d'intervention préconisée : 2022
Note complémentaire :		<i>Sans objet</i>

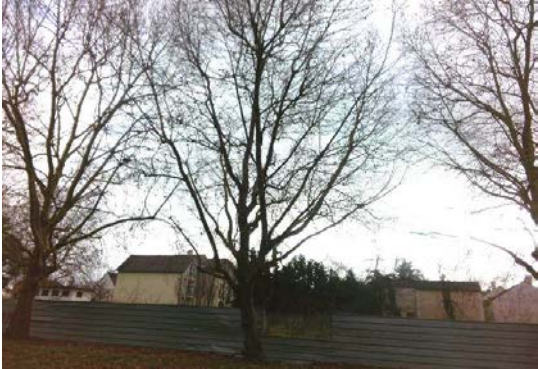
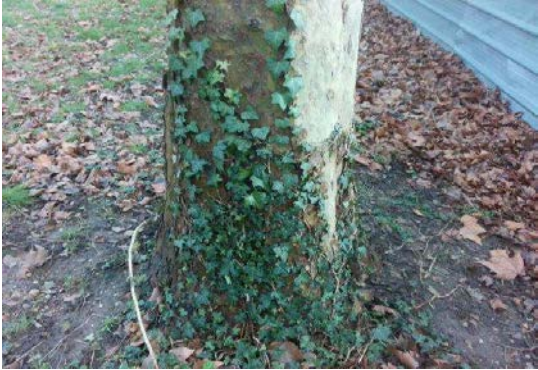
Nom du client :	CRETEIL HABITAT SEMIC	Technicien auditeur :	Cyrille_PELISSON
Site audité :	Haut du Mont Mesly	Date de l'audit :	02/02/2021
N° DE L'ARBRE	198	Coordonnées GPS : valeur X :	2,47010075
		Coordonnées GPS : valeur Y :	48,78265759

Identification : Platanus x hispanica (platane à feuilles d'érable) Nombre de sujet(s) : 1 Stade physiologique : Adulte Hauteur de l'arbre (m) : 10_à_15_m Diamètre du tronc (cm) : 53 Mode de gestion : Semi-libre Environnement : Chemin_piéton,Parc-jardin Situation : Alignement Arbres remarquable ? Non Qualité de sol : Moyen Indice de vigueur : Moyen Défauts identifiés : Collet_-_plaie,Collet_-_enterré,Branches_-_mauvaises_coupes,Tronc_-_plaie,Racines_-_coupées,Charpentière_-_mauvaise_coupe,Branches_-_mortes,Tronc_-_écorce_incluse <i>< Photo d'un défaut relevé ou détail sur sujet</i>		
Analyse complémentaire au résistographe réalisée ?	Non		
Espérance de maintien du sujet estimée en l'état :	Plus de 3 ans

Impact estimé du projet de rénovation urbaine sur le devenir de l'arbre :	Elevé		
Ce sujet est-il potentiellement transplantable ?	Non		
Intervention à prévoir sur le sujet en l'état :	Taille_d'adaptation	Date d'intervention préconisée :	2022
Note complémentaire :	Sans objet

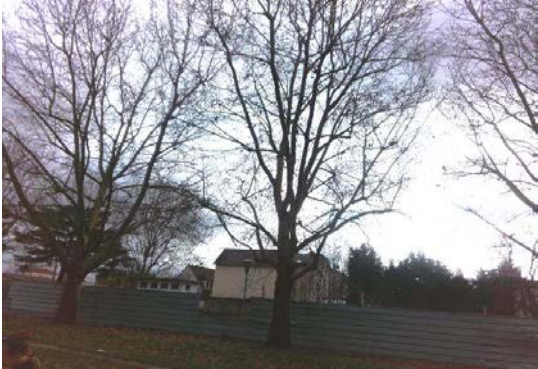
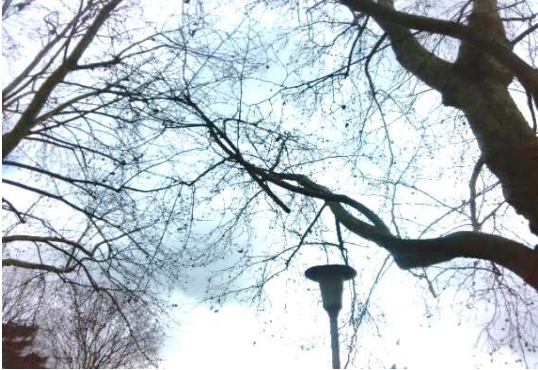
Nom du client :	CRETEIL HABITAT SEMIC	Technicien auditeur :	Cyrille_PELISSON
Site audité :	Haut du Mont Mesly	Date de l'audit :	02/02/2021
N° DE L'ARBRE	199	Coordonnées GPS : valeur X :	2,47021189
		Coordonnées GPS : valeur Y :	48,78271644

<p>Identification : Platanus x hispanica (platane à feuilles d'érable)</p> <p>Nombre de sujet(s) : 1</p> <p>Stade physiologique : Adulte</p> <p>Hauteur de l'arbre (m) : 10_à_15_m</p> <p>Diamètre du tronc (cm) : 61</p> <p>Mode de gestion : Semi-libre</p> <p>Environnement : Chemin_piéton,Parc-jardin</p> <p>Situation : Alignement</p> <p>Arbres remarquable ? Non</p> <p>Qualité de sol : Moyen</p> <p>Indice de vigueur : Moyen</p> <p>Défauts identifiés : Collet_-_plaie,Collet_-_enterré,Branches_-_mauvaises_coupes,Tronc_-_plaie,Racines_-_coupées,Charpentièrè_-_mauvaise_coupe,Branches_-_mortes,Tronc_-_écorce_incluse</p> <p style="font-size: small; color: gray;">< Photo d'un défaut relevé ou détail sur sujet</p>

Analyse complémentaire au résistographe réalisée ?	Non		
Espérance de maintien du sujet estimée en l'état :	Plus de 3 ans		
Impact estimé du projet de rénovation urbaine sur le devenir de l'arbre :	Elevé		
Ce sujet est-il potentiellement transplantable ?	Non		
Intervention à prévoir sur le sujet en l'état :	Taille_d'adaptation	Date d'intervention préconisée :	2022
Note complémentaire :	Sans objet

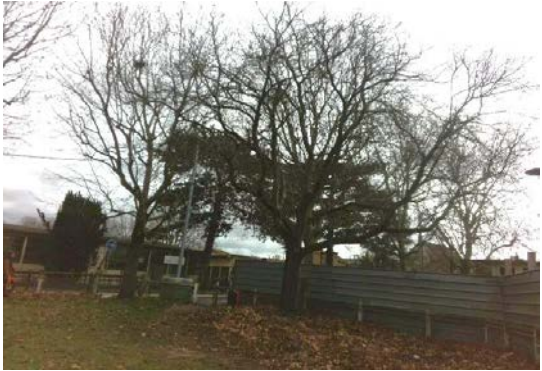
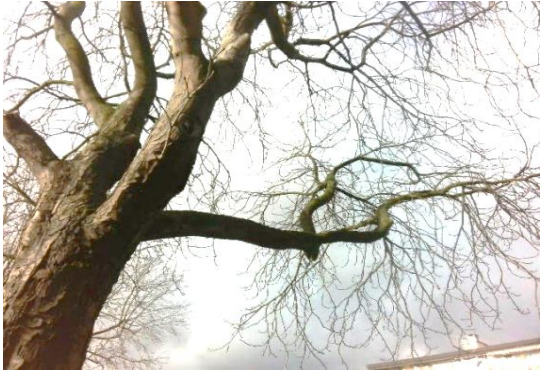
Nom du client :	CRETEIL HABITAT SEMIC	Technicien auditeur :	Cyrille_PELISSON
Site audité :	Haut du Mont Mesly	Date de l'audit :	02/02/2021
N° DE L'ARBRE	201	Coordonnées GPS : valeur X :	2,47064413
		Coordonnées GPS : valeur Y :	48,7828135

<p>Identification : Aesculus hippocastanum (marronnier d'Inde)</p> <p>Nombre de sujet(s) : 1</p> <p>Stade physiologique : Adulte</p> <p>Hauteur de l'arbre (m) : 10_à_15_m</p> <p>Diamètre du tronc (cm) : 54</p> <p>Mode de gestion : Semi-libre</p> <p>Environnement : Chemin_piéton,Parc-jardin</p> <p>Situation : Alignement</p> <p>Arbres remarquable ? Non</p> <p>Qualité de sol : Moyen</p> <p>Indice de vigueur : Moyen</p> <p>Défauts identifiés : Collet_-_plaie,Collet_-_enterré,Branches_-_mauvaises_coupes,Tronc_-_plaie,Racines_-_coupées,Charpentièr_-_mauvaise_coupe,Branches_-_mortes,Tronc_-_écorce_incluse</p> <p style="font-size: small; color: gray;">< Photo d'un défaut relevé ou détail sur sujet</p>

Analyse complémentaire au résistographe réalisée ?	Non		
Espérance de maintien du sujet estimée en l'état :	Plus de 3 ans		
Impact estimé du projet de rénovation urbaine sur le devenir de l'arbre :	Elevé		
Ce sujet est-il potentiellement transplantable ?	Non		
Intervention à prévoir sur le sujet en l'état :	Taille_d'adaptation	Date d'intervention préconisée :	2022
Note complémentaire :	Sans objet

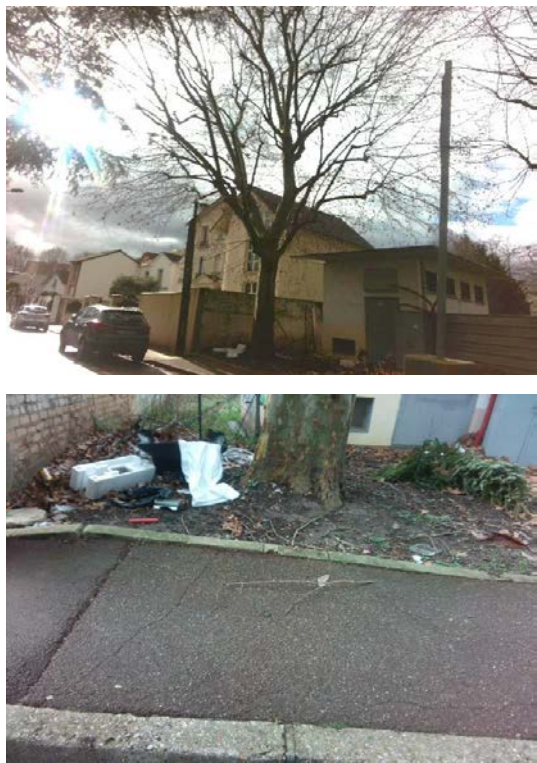
Nom du client :	CRETEIL HABITAT SEMIC	Technicien auditeur :	Cyrille_PELISSON
Site audité :	Haut du Mont Mesly	Date de l'audit :	02/02/2021
N° DE L'ARBRE	202	Coordonnées GPS : valeur X :	2,470929036
		Coordonnées GPS : valeur Y :	48,78256496

<p>Identification : Platanus x hispanica (platane à feuilles d'érable)</p> <p>Nombre de sujet(s) : 1</p> <p>Stade physiologique : Adulte</p> <p>Hauteur de l'arbre (m) : 10_à_15_m</p> <p>Diamètre du tronc (cm) : 67</p> <p>Mode de gestion : Semi-libre</p> <p>Environnement : Chemin_piéton,Parc-jardin</p> <p>Situation : Alignement</p> <p>Arbres remarquable ? Non</p> <p>Qualité de sol : Moyen</p> <p>Indice de vigueur : Moyen</p> <p>Défauts identifiés : Collet_-_plaie,Collet_-_enterré,Branches_-_mauvaises_coupes,Tronc_-_plaie,Racines_-_coupées,Charpentièr_-_mauvaise_coupe,Branches_-_mortes,Tronc_-_écorce_incluse</p> <p style="font-size: small; color: gray;">< Photo d'un défaut relevé ou détail sur sujet</p>

Analyse complémentaire au résistographe réalisée ?	Non		
Espérance de maintien du sujet estimée en l'état :	Plus de 3 ans		
Impact estimé du projet de rénovation urbaine sur le devenir de l'arbre :	Elevé		
Ce sujet est-il potentiellement transplantable ?	Non		
Intervention à prévoir sur le sujet en l'état :	Taille_d'adaptation	Date d'intervention préconisée :	2023
Note complémentaire :	Sans objet

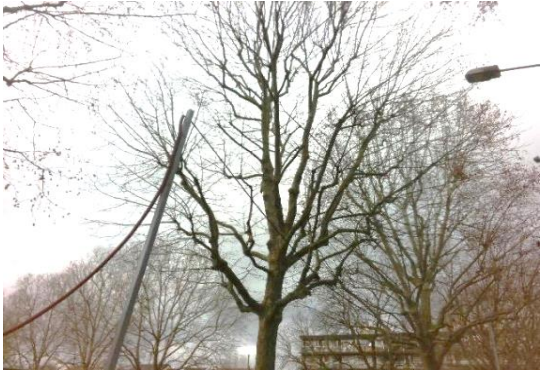
Nom du client :	CRETEIL HABITAT SEMIC	Technicien auditeur :	Cyrille_PELISSON
Site audité :	Haut du Mont Mesly	Date de l'audit :	02/02/2021
N° DE L'ARBRE	203	Coordonnées GPS : valeur X :	2,4708719
		Coordonnées GPS : valeur Y :	48,7826856

Identification : Platanus x hispanica (platane à feuilles d'érable) Nombre de sujet(s) : 1 Stade physiologique : Adulte Hauteur de l'arbre (m) : 10_à_15_m Diamètre du tronc (cm) : 51 Mode de gestion : Semi-libre Environnement : Chemin_piéton,Parc-jardin Situation : Alignement Arbres remarquable ? Non Qualité de sol : Bon Indice de vigueur : Moyen Défauts identifiés : Collet_-_plaie,Collet_-_enterré,Branches_-_mauvaises_coupes,Tronc_-_plaie,Racines_-_coupées,Charpentière_-_mauvaise_coupe,Branches_-_mortes,Tronc_-_écorce_incluse <i>< Photo d'un défaut relevé ou détail sur sujet</i>		
Analyse complémentaire au résistographe réalisée ?	Non		
Espérance de maintien du sujet estimée en l'état :	Plus de 3 ans

Impact estimé du projet de rénovation urbaine sur le devenir de l'arbre :	Elevé		
Ce sujet est-il potentiellement transplantable ?	Non		
Intervention à prévoir sur le sujet en l'état :	Taille_d'adaptation	Date d'intervention préconisée :	2023
Note complémentaire :	Sans objet

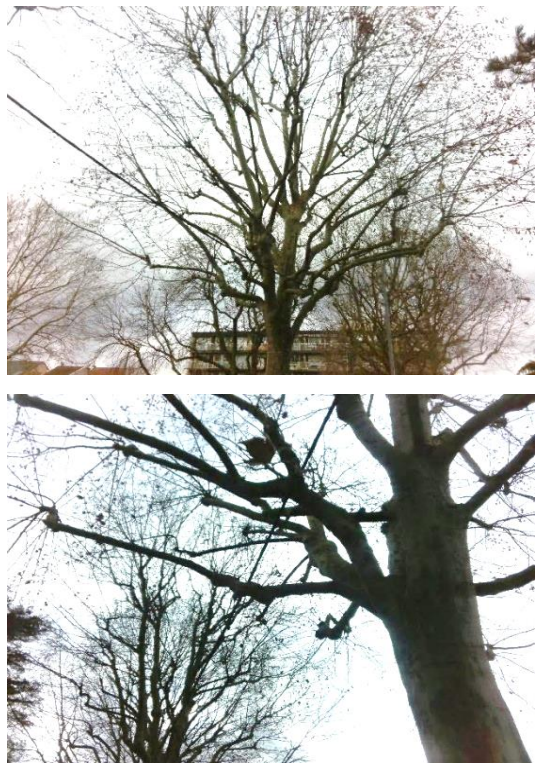
Nom du client :	CRETEIL HABITAT SEMIC	Technicien auditeur :	Cyrille_PELISSON
Site audité :	Haut du Mont Mesly	Date de l'audit :	02/02/2021
N° DE L'ARBRE	204	Coordonnées GPS : valeur X :	2,47081285
		Coordonnées GPS : valeur Y :	48,78276285

<p>Identification : Platanus x hispanica (platane à feuilles d'érable)</p> <p>Nombre de sujet(s) : 1</p> <p>Stade physiologique : Adulte</p> <p>Hauteur de l'arbre (m) : 10_à_15_m</p> <p>Diamètre du tronc (cm) : 51</p> <p>Mode de gestion : Semi-libre</p> <p>Environnement : Chemin_piéton,Parc-jardin</p> <p>Situation : Alignement</p> <p>Arbres remarquable ? Non</p> <p>Qualité de sol : Bon</p> <p>Indice de vigueur : Moyen</p> <p>Défauts identifiés : Collet_-_plaie,Collet_-_enterré,Branches_-_mauvaises_coupes,Tronc_-_plaie,Racines_-_coupées,Charpentière_-_mauvaise_coupe,Branches_-_mortes,Tronc_-_écorce_incluse</p> <p style="font-size: small; color: gray;">< Photo d'un défaut relevé ou détail sur sujet</p>

Analyse complémentaire au résistographe réalisée ?		Non	
Espérance de maintien du sujet estimée en l'état :		Plus de 3 ans	
Impact estimé du projet de rénovation urbaine sur le devenir de l'arbre :		Elevé	
Ce sujet est-il potentiellement transplantable ?		Non	
Intervention à prévoir sur le sujet en l'état :		Taille d'adaptation	Date d'intervention préconisée : 2023
Note complémentaire :		Sans objet

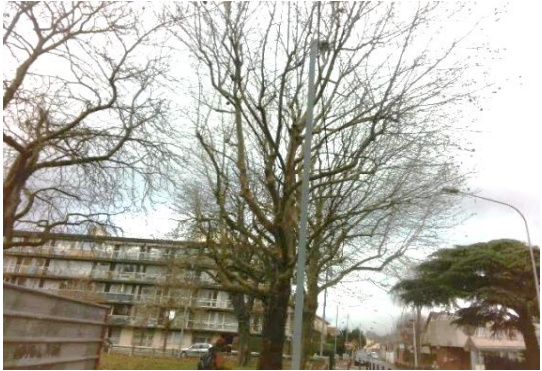
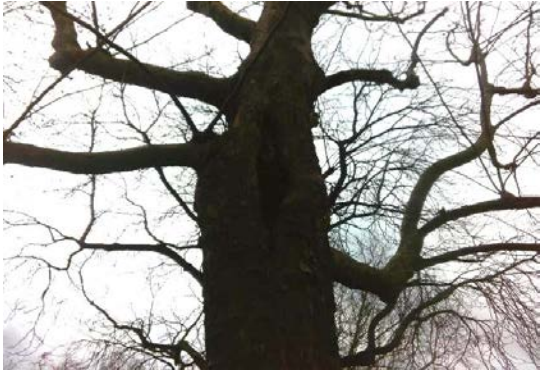
Nom du client :	CRETEIL HABITAT SEMIC	Technicien auditeur :	Cyrille_PELISSON
Site audité :	Haut du Mont Mesly	Date de l'audit :	02/02/2021
N° DE L'ARBRE	205	Coordonnées GPS : valeur X :	2,47075406
		Coordonnées GPS : valeur Y :	48,78287491

Identification : Platanus x hispanica (platane à feuilles d'érable) Nombre de sujet(s) : 1 Stade physiologique : Adulte Hauteur de l'arbre (m) : 10_à_15_m Diamètre du tronc (cm) : 52 Mode de gestion : Semi-libre Environnement : Chemin_piéton,Parc-jardin Situation : Alignement Arbres remarquable ? Non Qualité de sol : Bon Indice de vigueur : Moyen Défauts identifiés : Collet_-_plaie,Collet_-_enterré,Branches_-_mauvaises_coupes,Tronc_-_plaie,Racines_-_coupées,Charpentière_-_mauvaise_coupe,Branches_-_mortes,Tronc_-_écorce_incluse,Tronc_-_cavité <i>< Photo d'un défaut relevé ou détail sur sujet</i>		
Analyse complémentaire au résistographe réalisée ?	Non

Espérance de maintien du sujet estimée en l'état :	Plus de 3 ans		
Impact estimé du projet de rénovation urbaine sur le devenir de l'arbre :	Elevé		
Ce sujet est-il potentiellement transplantable ?	Non		
Intervention à prévoir sur le sujet en l'état :	Taille_d'adaptation	Date d'intervention préconisée :	2023
Note complémentaire :	Sans objet

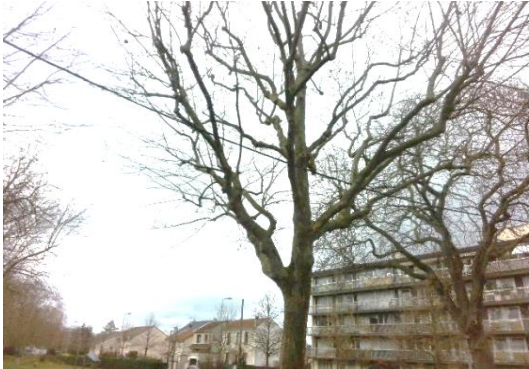
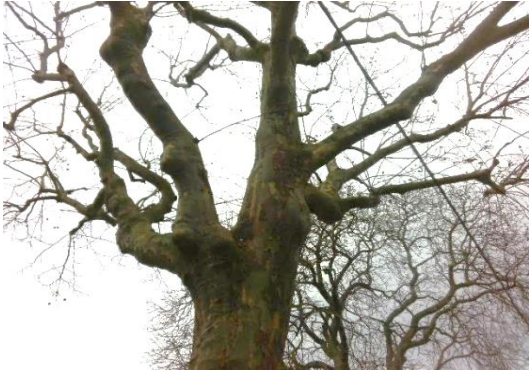
Nom du client :	CRETEIL HABITAT SEMIC	Technicien auditeur :	Cyrille_PELISSON
Site audité :	Haut du Mont Mesly	Date de l'audit :	02/02/2021
N° DE L'ARBRE	206	Coordonnées GPS : valeur X :	2,47072525
		Coordonnées GPS : valeur Y :	48,78293776

Identification : Platanus x hispanica (platane à feuilles d'érable) Nombre de sujet(s) : 1 Stade physiologique : Adulte Hauteur de l'arbre (m) : 10_à_15_m Diamètre du tronc (cm) : 48 Mode de gestion : Semi-libre Environnement : Chemin_piéton,Parc-jardin Situation : Alignement Arbres remarquable ? Non Qualité de sol : Bon Indice de vigueur : Moyen Défauts identifiés : Collet_-_plaie,Collet_-_enterré,Branches_-_mauvaises_coupes,Tronc_-_plaie,Racines_-_coupées,Charpentière_-_mauvaise_coupe,Branches_-_mortes,Tronc_-_écorce_incluse,Tronc_-_cavité <i>< Photo d'un défaut relevé ou détail sur sujet</i>		
Analyse complémentaire au résistographe réalisée ?	Non

Espérance de maintien du sujet estimée en l'état :	Plus de 3 ans		
Impact estimé du projet de rénovation urbaine sur le devenir de l'arbre :	Elevé		
Ce sujet est-il potentiellement transplantable ?	Non		
Intervention à prévoir sur le sujet en l'état :	Taille_d'adaptation	Date d'intervention préconisée :	2023
Note complémentaire :	Sans objet

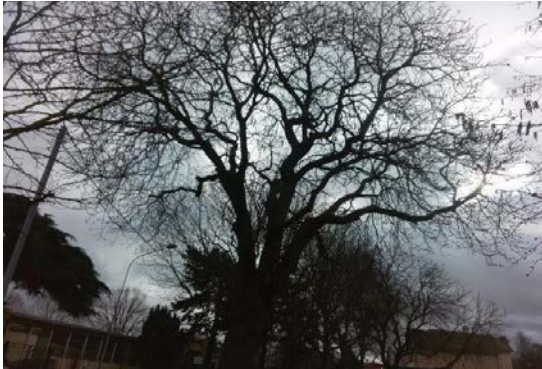
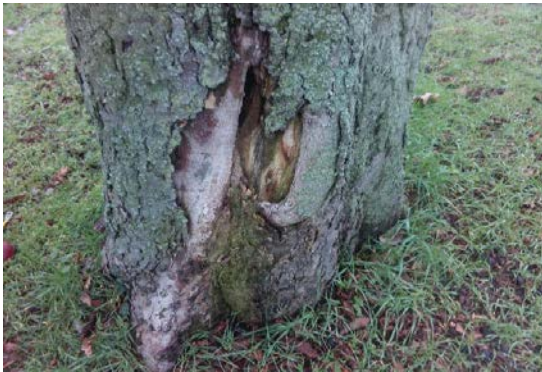
Nom du client :	CRETEIL HABITAT SEMIC	Technicien auditeur :	Cyrille_PELISSON
Site audité :	Haut du Mont Mesly	Date de l'audit :	02/02/2021
N° DE L'ARBRE	207	Coordonnées GPS : valeur X :	2,470595641
		Coordonnées GPS : valeur Y :	48,78300931

Identification :	Aesculus hippocastanum (marronnier d'Inde)
Nombre de sujet(s) :	1
Stade physiologique :	Adulte
Hauteur de l'arbre (m) :	10_à_15_m
Diamètre du tronc (cm) :	90
Mode de gestion :	Semi-libre
Environnement :	Chemin_piéton,Parc-jardin
Situation :	Isolé
Arbres remarquable ?	Non
Qualité de sol :	Bon
Indice de vigueur :	Moyen
Défauts identifiés :	Collet_-_plaie,Collet_-_enterré,Branches_-_mauvaises_coupes,Tronc_-_plaie,Racines_-_coupées,Charpentière_-_mauvaise_coupe,Branches_-_mortes,Tronc_-_écorce_incluse,Tronc_-_cavité

< Photo d'un défaut relevé ou détail sur sujet

Espérance de maintien du sujet estimée en l'état :	Plus de 3 ans
Impact estimé du projet de rénovation urbaine sur le devenir de l'arbre :	Elevé
Ce sujet est-il potentiellement transplantable ?	Non
Intervention à prévoir sur le sujet en l'état :	Taille_d'adaptation
Date d'intervention préconisée :	2023

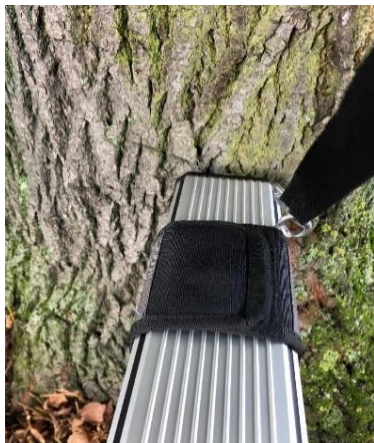
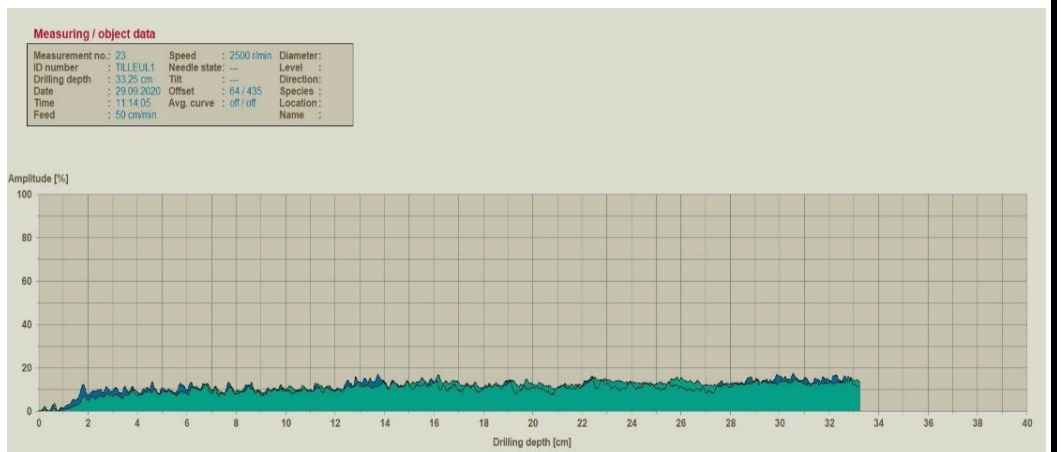
Orientation du sondage :	Sud,Ouest	Hauteur du sondage (m) :	0,1
---------------------------------	-----------	---------------------------------	-----

Analyse de la courbe :	Présence de cavité ou pourriture ne portant pas la ruine de l'arbre à ce stade.
-------------------------------	---

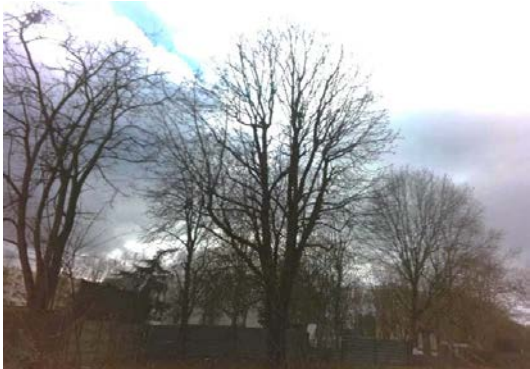
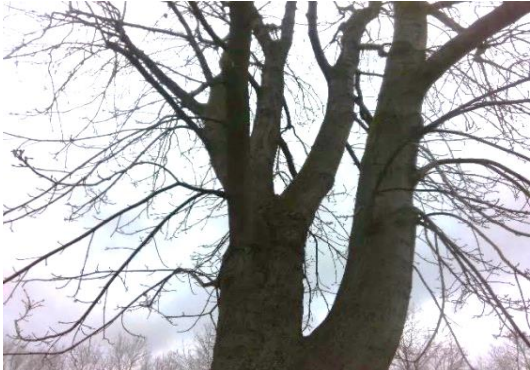
Nom du client :	CRETEIL HABITAT SEMIC	Technicien auditeur :	Cyrille_PELISSON
Site audité :	Haut du Mont Mesly	Date de l'audit :	02/02/2021
N° DE L'ARBRE	208	Coordonnées GPS : valeur X :	2,46994967
		Coordonnées GPS : valeur Y :	48,78227576

Identification : Aesculus hippocastanum (marronnier d'Inde) Nombre de sujet(s) : 2 Stade physiologique : Adulte Hauteur de l'arbre (m) : 15_à_20_m Diamètre du tronc (cm) : 80 Mode de gestion : Semi-libre Environnement : Chemin_piéton,Parc-jardin Situation : Alignement Arbres remarquable ? Non Qualité de sol : Bon Indice de vigueur : Moyen Défauts identifiés : Collet_-_plaie,Collet_-_enterré,Branches_-_mauvaises_coupes,Tronc_-_plaie,Racines_-_coupées,Charpentière_-_mauvaise_coupe,Branches_-_mortes,Tronc_-_écorce_incluse,Tronc_-_cavité <i>< Photo d'un défaut relevé ou détail sur sujet</i>		
Analyse complémentaire au résistographe réalisée ?	Non		
Espérance de maintien du sujet estimée en l'état :	Plus de 3 ans

Impact estimé du projet de rénovation urbaine sur le devenir de l'arbre :	Elevé		
Ce sujet est-il potentiellement transplantable ?	Non		
Intervention à prévoir sur le sujet en l'état :	Taille_d'adaptation	Date d'intervention préconisée :	2024
Note complémentaire :	Sans objet

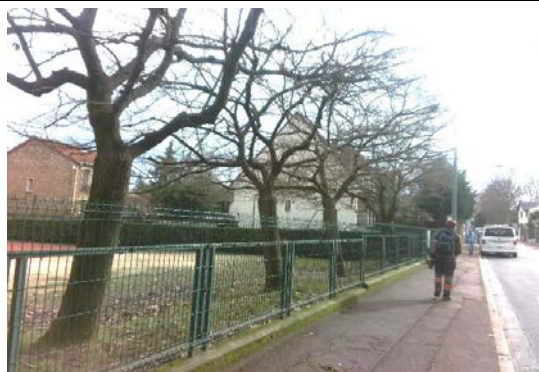
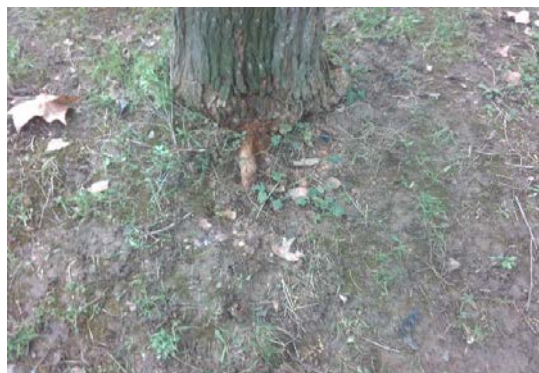
Nom du client :	CRETEIL HABITAT SEMIC	Technicien auditeur :	Cyrille_PELISSON
Site audité :	Haut du Mont Mesly	Date de l'audit :	02/02/2021
N° DE L'ARBRE	210	Coordonnées GPS : valeur X :	2,471137597
		Coordonnées GPS : valeur Y :	48,78250185

Identification :	Morus bombycis (murier à feuilles de platane)
Nombre de sujet(s) :	4
Stade physiologique :	Adulte
Hauteur de l'arbre (m) :	0_à_5_m
Diamètre du tronc (cm) :	35
Mode de gestion :	Semi-libre
Environnement :	Chemin_piéton,Parc-jardin
Situation :	Alignement
Arbres remarquable ?	Non
Qualité de sol :	Bon
Indice de vigueur :	Moyen
Défauts identifiés :	Collet_-_plaie,Tronc_-_plaie,Racines_-_coupées,Branches_-_mortes,Tronc_-_écorce_incluse,Branches_-_cassées,Cheminée_en_tête

< Photo d'un défaut relevé ou détail sur sujet

Analyse complémentaire au résistographe réalisée ?	Non
Espérance de maintien du sujet estimée en l'état :	Plus de 3 ans
Impact estimé du projet de rénovation urbaine sur le devenir de l'arbre :	Elevé
Ce sujet est-il potentiellement transplantable ?	Non
Intervention à prévoir sur le sujet en l'état :	Taille_d'adaptation
	Date d'intervention préconisée : 2022
Note complémentaire :	Sans objet

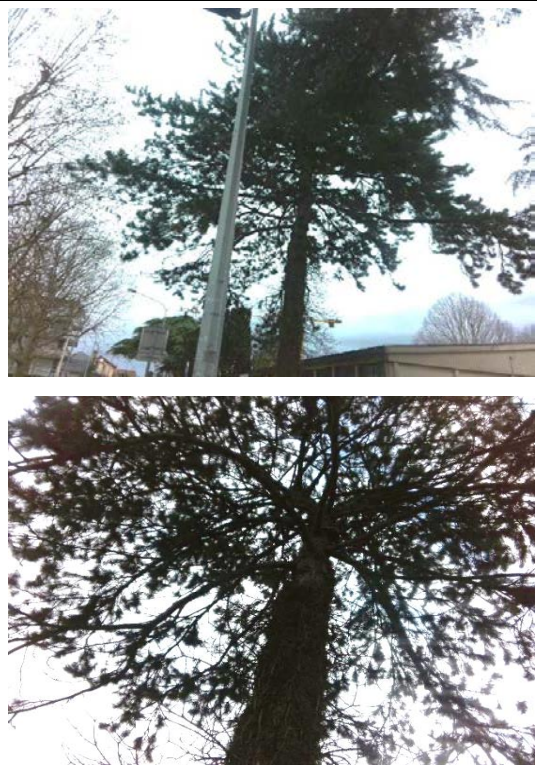
Nom du client :	CRETEIL HABITAT SEMIC	Technicien auditeur :	Cyrille_PELISSON
Site audité :	Haut du Mont Mesly	Date de l'audit :	02/02/2021
N° DE L'ARBRE	212	Coordonnées GPS : valeur X :	2,470997451
		Coordonnées GPS : valeur Y :	48,78276367

<p>Identification : Pinus nigra nigra (pin noir d'Autriche)</p> <p>Nombre de sujet(s) : 1</p> <p>Stade physiologique : Adulte</p> <p>Hauteur de l'arbre (m) : 15_à_20_m</p> <p>Diamètre du tronc (cm) : 61</p> <p>Mode de gestion : Semi-libre</p> <p>Environnement : Chemin_piéton,Parc-jardin</p> <p>Situation : Isolé</p> <p>Arbres remarquable ? Non</p> <p>Qualité de sol : Bon</p> <p>Indice de vigueur : Moyen</p> <p>Défauts identifiés : Collet_-_plaie,Tronc_-_plaie,Racines_-_coupées,Branches_-_mortes,Tronc_-_écorce_incluse,Branches_-_cassées,Cheminée_en_tête</p> <p style="font-size: small; color: gray;">< Photo d'un défaut relevé ou détail sur sujet</p>		
Analyse complémentaire au résistographe réalisée ?		Non

Espérance de maintien du sujet estimée en l'état :		Plus de 3 ans	
Impact estimé du projet de rénovation urbaine sur le devenir de l'arbre :		Elevé	
Ce sujet est-il potentiellement transplantable ?		Non	
Intervention à prévoir sur le sujet en l'état :		Taille_d'adaptation	Date d'intervention préconisée : 2023
Note complémentaire :	Sans objet

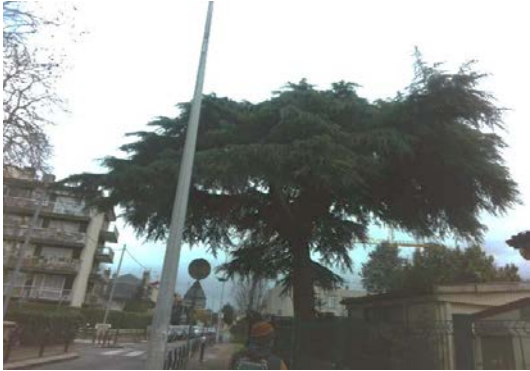
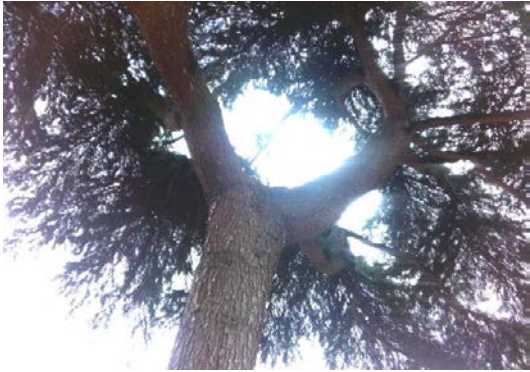
Nom du client :	CRETEIL HABITAT SEMIC	Technicien auditeur :	Cyrille_PELISSON
Site audité :	Haut du Mont Mesly	Date de l'audit :	02/02/2021
N° DE L'ARBRE	213	Coordonnées GPS : valeur X :	2,470797851
		Coordonnées GPS : valeur Y :	48,7830269

<p>Identification : Cedrus atlantica (cèdre de l'Atlas)</p> <p>Nombre de sujet(s) : 1</p> <p>Stade physiologique : Adulte</p> <p>Hauteur de l'arbre (m) : 5_à_10_m</p> <p>Diamètre du tronc (cm) : 72</p> <p>Mode de gestion : Semi-libre</p> <p>Environnement : Chemin_piéton,Parc-jardin,Voirie</p> <p>Situation : Isolé</p> <p>Arbres remarquable ? Non</p> <p>Qualité de sol : Bon</p> <p>Indice de vigueur : Moyen</p> <p>Défauts identifiés : Collet_-_plaie,Tronc_-_plaie,Racines_-_coupées,Branches_-_mortes,Tronc_-_écorce_incluse,Branches_-_cassées,Cheminée_en_tête</p> <p style="font-size: small; color: gray;">< Photo d'un défaut relevé ou détail sur sujet</p>

Analyse complémentaire au résistographe réalisée ?	Non		
Espérance de maintien du sujet estimée en l'état :	Plus de 3 ans		
Impact estimé du projet de rénovation urbaine sur le devenir de l'arbre :	Elevé		
Ce sujet est-il potentiellement transplantable ?	Non		
Intervention à prévoir sur le sujet en l'état :	Taille_d'adaptation	Date d'intervention préconisée :	2023
Note complémentaire :	Sans objet
