Maître d'Ouvrage :
 CRETEIL HABITAT-SEMIC
 7, Rue des Ecoles
 94 000 CRETEIL

PROJET : PROJET DE RENOUELEMENT URBAIN du MONT-MESLY (Nord)

TITRE PLAN : SCHEMA D'INTENSION POUR LA GESTION DES EAUX PLUVIALES

PROJET DE RENOVATION URBAINE CRETEIL, HAUT MONT-MESLY Pre-diagnostic-faune/flore

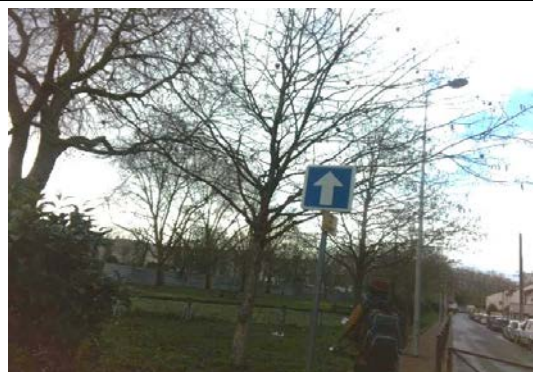
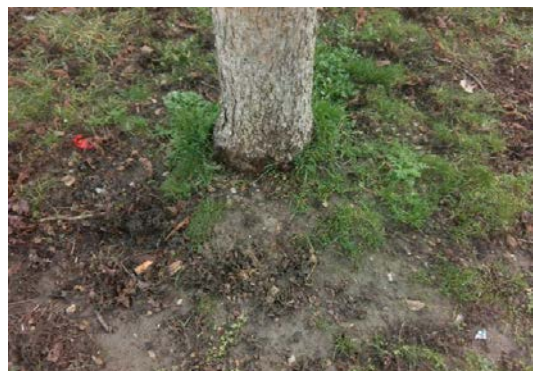
N° DE L'ARBRE	214	Coordonnées GPS : valeur X :	2,470520041
		Coordonnées GPS : valeur Y :	48,78309366

Identification :	Corylus colurna (noisetier de Byzance)
Nombre de sujet(s) :	1
Stade physiologique :	Jeune_adulte
Hauteur de l'arbre (m) :	5_à_10_m
Diamètre du tronc (cm) :	21
Mode de gestion :	Semi-libre
Environnement :	Chemin_piéton,Parc-jardin,Voirie
Situation :	Alignement
Arbres remarquable ?	Non
Qualité de sol :	Bon
Indice de vigueur :	Moyen
Défauts identifiés :	Collet_-_plaie,Tronc_-_plaie,Branches_-_mortes,Tronc_-_écorce_incluse,Branches_-_mauvaises_coupes

< Photo d'un défaut relevé ou détail sur sujet

Analyse complémentaire au résistographe réalisée ?	Non
Espérance de maintien du sujet estimée en l'état :	Plus de 3 ans
Impact estimé du projet de rénovation urbaine sur le devenir de l'arbre :	Elevé
Ce sujet est-il potentiellement transplantable ?	Non
Intervention à prévoir sur le sujet en l'état :	Taille_de_formation
	Date d'intervention préconisée : 2021

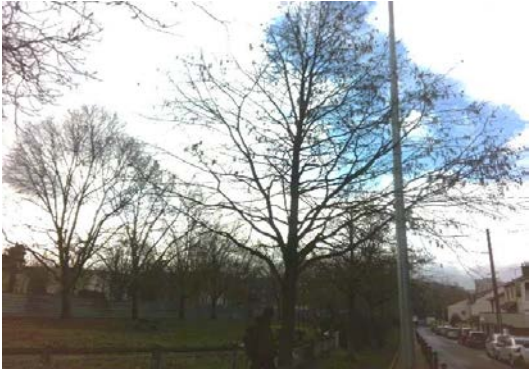
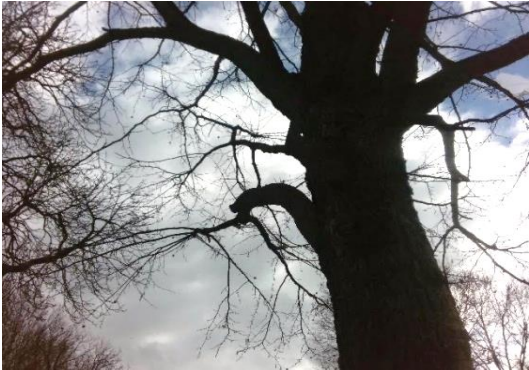
Nom du client :	CRETEIL HABITAT SEMIC	Technicien auditeur :	Cyrille_PELISSON
Site audité :	Haut du Mont Mesly	Date de l'audit :	02/02/2021
N° DE L'ARBRE	215	Coordonnées GPS : valeur X :	2,470442524
		Coordonnées GPS : valeur Y :	48,78304095

<p>Identification : Corylus colurna (noisetier de Byzance)</p> <p>Nombre de sujet(s) : 1</p> <p>Stade physiologique : Jeune_adulte</p> <p>Hauteur de l'arbre (m) : 5_à_10_m</p> <p>Diamètre du tronc (cm) : 24</p> <p>Mode de gestion : Semi-libre</p> <p>Environnement : Chemin_piéton,Parc-jardin,Voirie</p> <p>Situation : Alignement</p> <p>Arbres remarquable ? Non</p> <p>Qualité de sol : Bon</p> <p>Indice de vigueur : Moyen</p> <p>Défauts identifiés : Collet_-_plaie,Tronc_-_plaie,Branches_-_mortes,Tronc_-_écorce_incluse,Branches_-_mauvaises_coupes</p> <p style="font-size: small; color: gray;">< Photo d'un défaut relevé ou détail sur sujet</p>		
Analyse complémentaire au résistographe réalisée ?		Non

Espérance de maintien du sujet estimée en l'état :		Plus de 3 ans	
Impact estimé du projet de rénovation urbaine sur le devenir de l'arbre :		Elevé	
Ce sujet est-il potentiellement transplantable ?		Non	
Intervention à prévoir sur le sujet en l'état :		Taille_de_formation	Date d'intervention préconisée : 2021
Note complémentaire :		Sans objet

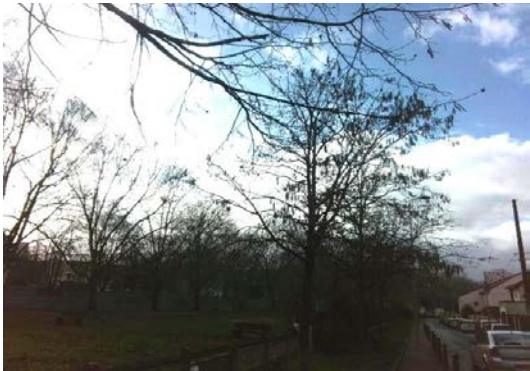
Nom du client :	CRETEIL HABITAT SEMIC	Technicien auditeur :	Cyrille_PELISSON
Site audité :	Haut du Mont Mesly	Date de l'audit :	02/02/2021
N° DE L'ARBRE	216	Coordonnées GPS : valeur X :	2,470344479
		Coordonnées GPS : valeur Y :	48,78300628

<p>Identification : Corylus colurna (noisetier de Byzance)</p> <p>Nombre de sujet(s) : 1</p> <p>Stade physiologique : Jeune_adulte</p> <p>Hauteur de l'arbre (m) : 5_à_10_m</p> <p>Diamètre du tronc (cm) : 18</p> <p>Mode de gestion : Semi-libre</p> <p>Environnement : Chemin_piéton,Parc-jardin,Voirie</p> <p>Situation : Alignement</p> <p>Arbres remarquable ? Non</p> <p>Qualité de sol : Bon</p> <p>Indice de vigueur : Moyen</p> <p>Défauts identifiés : Collet_-_plaie,Tronc_-_plaie,Branches_-_mortes,Tronc_-_écorce_incluse,Branches_-_mauvaises_coupes</p> <p style="font-size: small; color: gray;">< Photo d'un défaut relevé ou détail sur sujet</p>		
Analyse complémentaire au résistographe réalisée ?	Non

Espérance de maintien du sujet estimée en l'état :	Plus de 3 ans		
Impact estimé du projet de rénovation urbaine sur le devenir de l'arbre :	Elevé		
Ce sujet est-il potentiellement transplantable ?	Non		
Intervention à prévoir sur le sujet en l'état :	Taille_de_formation	Date d'intervention préconisée :	2021
Note complémentaire :	Sans objet

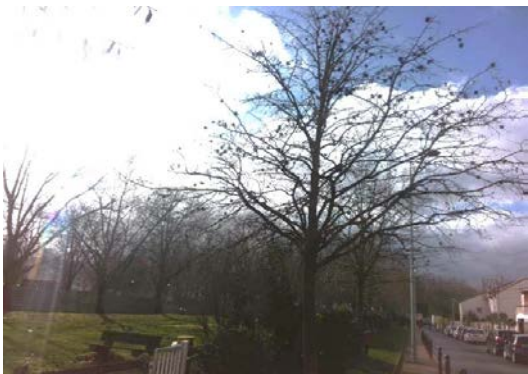
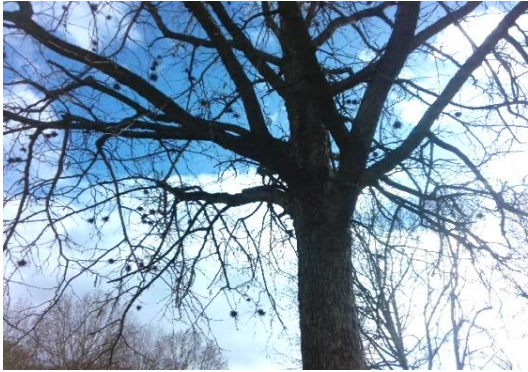
Nom du client :	CRETEIL HABITAT SEMIC	Technicien auditeur :	Cyrille_PELISSON
Site audité :	Haut du Mont Mesly	Date de l'audit :	02/02/2021
N° DE L'ARBRE	217	Coordonnées GPS : valeur X :	2,470235428
		Coordonnées GPS : valeur Y :	48,78296445

<p>Identification : Corylus colurna (noisetier de Byzance)</p> <p>Nombre de sujet(s) : 1</p> <p>Stade physiologique : Jeune_adulte</p> <p>Hauteur de l'arbre (m) : 5_à_10_m</p> <p>Diamètre du tronc (cm) : 22</p> <p>Mode de gestion : Semi-libre</p> <p>Environnement : Chemin_piéton,Parc-jardin,Voirie</p> <p>Situation : Alignement</p> <p>Arbres remarquable ? Non</p> <p>Qualité de sol : Bon</p> <p>Indice de vigueur : Moyen</p> <p>Défauts identifiés : Collet_-_plaie,Tronc_-_plaie,Branches_-_mortes,Tronc_-_écorce_incluse,Branches_-_mauvaises_coupes,Tronc_-_nœud_de_blocage</p> <p style="font-size: small; color: gray;">< Photo d'un défaut relevé ou détail sur sujet</p>

Analyse complémentaire au résistographe réalisée ?		Non	
Espérance de maintien du sujet estimée en l'état :		Plus de 3 ans	
Impact estimé du projet de rénovation urbaine sur le devenir de l'arbre :		Elevé	
Ce sujet est-il potentiellement transplantable ?		Non	
Intervention à prévoir sur le sujet en l'état :		Taille_de_formation	Date d'intervention préconisée : 2021
Note complémentaire :		Sans objet

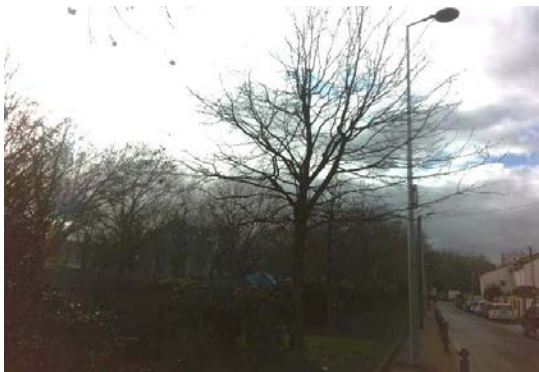
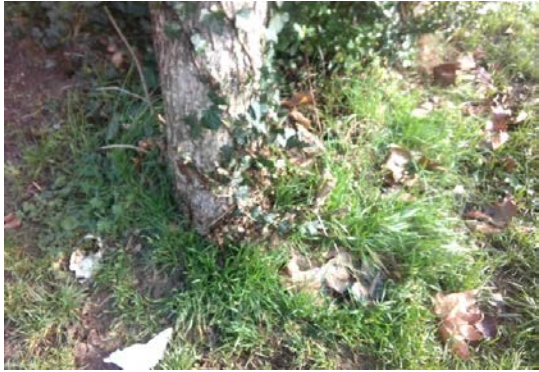
Nom du client :	CRETEIL HABITAT SEMIC	Technicien auditeur :	Cyrille_PELISSON
Site audité :	Haut du Mont Mesly	Date de l'audit :	02/02/2021
N° DE L'ARBRE	218	Coordonnées GPS : valeur X :	2,470154163
		Coordonnées GPS : valeur Y :	48,78292562

Identification : Corylus colurna (noisetier de Byzance) Nombre de sujet(s) : 1 Stade physiologique : Jeune_adulte Hauteur de l'arbre (m) : 5_à_10_m Diamètre du tronc (cm) : 22 Mode de gestion : Semi-libre Environnement : Chemin_piéton,Parc-jardin,Voirie Situation : Alignement Arbres remarquable ? Non Qualité de sol : Bon Indice de vigueur : Moyen Défauts identifiés : Collet_-_plaie,Tronc_-_plaie,Branches_-_mortes,Tronc_-_écorce_incluse,Branches_-_mauvaises_coupes,Tronc_-_nœud_de_blocage <i>< Photo d'un défaut relevé ou détail sur sujet</i>		
Analyse complémentaire au résistographe réalisée ?	Non		
Espérance de maintien du sujet estimée en l'état :	Plus de 3 ans

Impact estimé du projet de rénovation urbaine sur le devenir de l'arbre :	Elevé		
Ce sujet est-il potentiellement transplantable ?	Non		
Intervention à prévoir sur le sujet en l'état :	Taille_de_formation	Date d'intervention préconisée :	2021
Note complémentaire :	Sans objet

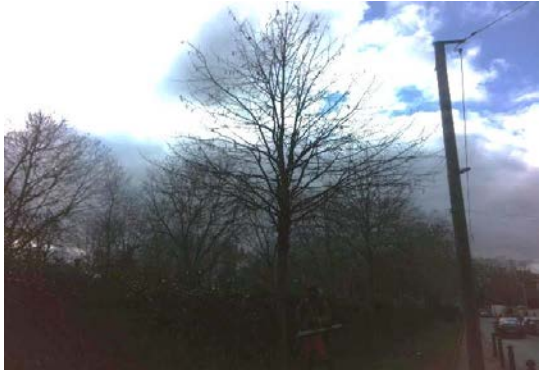
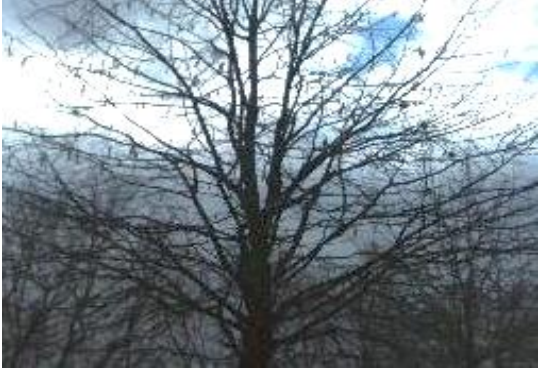
Nom du client :	CRETEIL HABITAT SEMIC	Technicien auditeur :	Cyrille_PELISSON
Site audité :	Haut du Mont Mesly	Date de l'audit :	02/02/2021
N° DE L'ARBRE	220	Coordonnées GPS : valeur X :	2,46995703
		Coordonnées GPS : valeur Y :	48,78286803

Identification : Corylus colurna (noisetier de Byzance) Nombre de sujet(s) : 1 Stade physiologique : Jeune_adulte Hauteur de l'arbre (m) : 5_à_10_m Diamètre du tronc (cm) : 17 Mode de gestion : Semi-libre Environnement : Chemin_piéton,Parc-jardin,Voirie Situation : Alignement Arbres remarquable ? Non Qualité de sol : Bon Indice de vigueur : Moyen Défauts identifiés : Collet_-_plaie,Tronc_-_plaie,Branches_-_mortes,Tronc_-_écorce_incluse,Branches_-_mauvaises_coupes,Tronc_-_nœud_de_blocage <i>< Photo d'un défaut relevé ou détail sur sujet</i>		
Analyse complémentaire au résistographe réalisée ?	Non		
Espérance de maintien du sujet estimée en l'état :	Plus de 3 ans

Impact estimé du projet de rénovation urbaine sur le devenir de l'arbre :	Elevé		
Ce sujet est-il potentiellement transplantable ?	Non		
Intervention à prévoir sur le sujet en l'état :	Taille_de_formation	Date d'intervention préconisée :	2021
Note complémentaire :	Sans objet

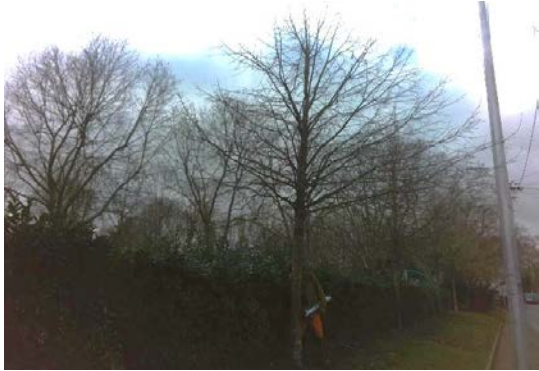
Nom du client :	CRETEIL HABITAT SEMIC	Technicien auditeur :	Cyrille_PELISSON
Site audité :	Haut du Mont Mesly	Date de l'audit :	02/02/2021
N° DE L'ARBRE	222	Coordonnées GPS : valeur X :	2,469773402
		Coordonnées GPS : valeur Y :	48,78279548

Identification : Corylus colurna (noisetier de Byzance) Nombre de sujet(s) : 1 Stade physiologique : Jeune_adulte Hauteur de l'arbre (m) : 5_à_10_m Diamètre du tronc (cm) : 16 Mode de gestion : Semi-libre Environnement : Chemin_piéton,Parc-jardin,Voirie Situation : Alignement Arbres remarquable ? Non Qualité de sol : Bon Indice de vigueur : Moyen Défauts identifiés : Collet_-_plaie,Tronc_-_plaie,Branches_-_mortes,Tronc_-_écorce_incluse,Branches_-_mauvaises_coupes,Tronc_-_nœud_de_blocage <i>< Photo d'un défaut relevé ou détail sur sujet</i>	
Analyse complémentaire au résistographe réalisée ?		Non	
Espérance de maintien du sujet estimée en l'état :		Plus de 3 ans

Impact estimé du projet de rénovation urbaine sur le devenir de l'arbre :		Elevé	
Ce sujet est-il potentiellement transplantable ?		Non	
Intervention à prévoir sur le sujet en l'état :		Taille_de_formation	Date d'intervention préconisée : 2021
Note complémentaire :		Sans objet

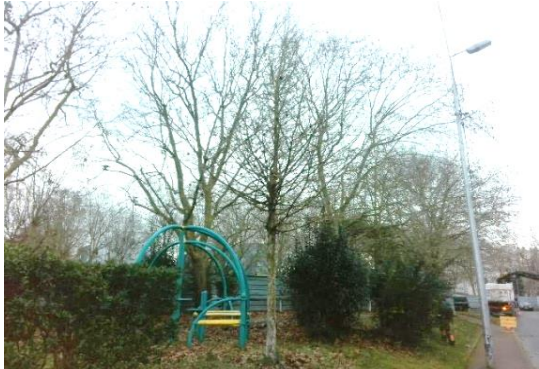
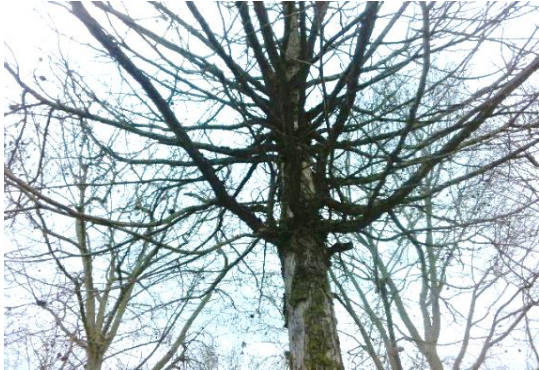
Nom du client :	CRETEIL HABITAT SEMIC	Technicien auditeur :	Cyrille_PELISSON
Site audité :	Haut du Mont Mesly	Date de l'audit :	02/02/2021
N° DE L'ARBRE	225	Coordonnées GPS : valeur X :	2,469525468
		Coordonnées GPS : valeur Y :	48,78267719

Identification : Corylus colurna (noisetier de Byzance) Nombre de sujet(s) : 1 Stade physiologique : Jeune_adulte Hauteur de l'arbre (m) : 5_à_10_m Diamètre du tronc (cm) : 13 Mode de gestion : Semi-libre Environnement : Chemin_piéton,Parc-jardin,Voirie Situation : Alignement Arbres remarquable ? Non Qualité de sol : Bon Indice de vigueur : Moyen Défauts identifiés : Collet_-_plaie,Tronc_-_plaie,Branches_-_mortes,Tronc_-_écorce_incluse,Branches_-_mauvaises_coupes,Tronc_-_nœud_de_blocage <i>< Photo d'un défaut relevé ou détail sur sujet</i>		
Analyse complémentaire au résistographe réalisée ?		Non	
Espérance de maintien du sujet estimée en l'état :		Plus de 3 ans

Impact estimé du projet de rénovation urbaine sur le devenir de l'arbre :		Elevé	
Ce sujet est-il potentiellement transplantable ?		Non	
Intervention à prévoir sur le sujet en l'état :		Taille_de_formation	Date d'intervention préconisée : 2021
Note complémentaire :		Sans objet

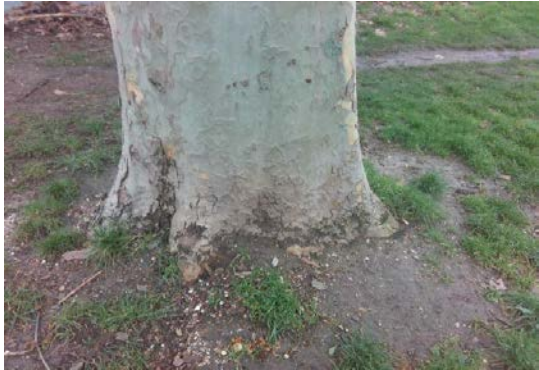
Nom du client :	CRETEIL HABITAT SEMIC	Technicien auditeur :	Cyrille_PELISSON
Site audité :	Haut du Mont Mesly	Date de l'audit :	02/02/2021
N° DE L'ARBRE	227	Coordonnées GPS : valeur X :	2,467989424
		Coordonnées GPS : valeur Y :	48,78297942

<p>Identification : Platanus x hispanica (platane à feuilles d'érable)</p> <p>Nombre de sujet(s) : 1</p> <p>Stade physiologique : Adulte</p> <p>Hauteur de l'arbre (m) : 15_à_20_m</p> <p>Diamètre du tronc (cm) : 71</p> <p>Mode de gestion : Semi-libre</p> <p>Environnement : Chemin_piéton,Parc-jardin,Voirie</p> <p>Situation : Alignement</p> <p>Arbres remarquable ? Non</p> <p>Qualité de sol : Bon</p> <p>Indice de vigueur : Moyen</p> <p>Défauts identifiés : Collet_-_plaie,Tronc_-_plaie,Branches_-_mortes,Tronc_-_écorce_incluse,Branches_-_mauvaises_coupes,Tronc_-_nœud_de_blocage,Charpentière_-_mauvaise_coupe</p> <p style="font-size: small; color: gray;">< Photo d'un défaut relevé ou détail sur sujet</p>

Analyse complémentaire au résistographe réalisée ?	Non		
Espérance de maintien du sujet estimée en l'état :	Plus de 3 ans		
Impact estimé du projet de rénovation urbaine sur le devenir de l'arbre :	Elevé		
Ce sujet est-il potentiellement transplantable ?	Non		
Intervention à prévoir sur le sujet en l'état :	Taille_d'adaptation	Date d'intervention préconisée :	2021
Note complémentaire :	Sans objet

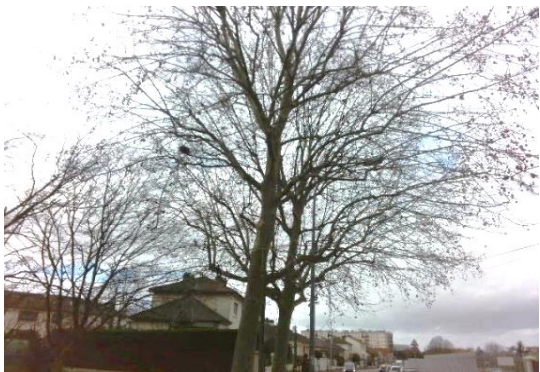
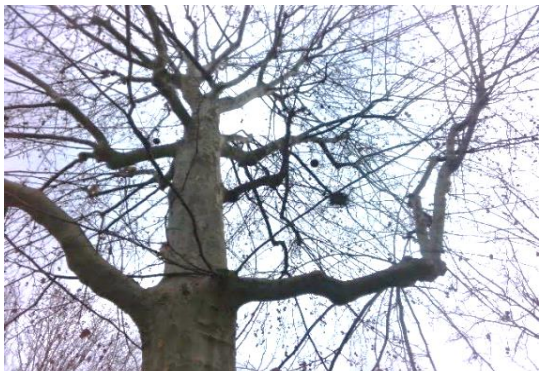
Nom du client :	CRETEIL HABITAT SEMIC	Technicien auditeur :	Cyrille_PELISSON
Site audité :	Haut du Mont Mesly	Date de l'audit :	02/02/2021
N° DE L'ARBRE	229	Coordonnées GPS : valeur X :	2,467809618
		Coordonnées GPS : valeur Y :	48,783095

<p>Identification : Platanus x hispanica (platane à feuilles d'érable)</p> <p>Nombre de sujet(s) : 1</p> <p>Stade physiologique : Adulte</p> <p>Hauteur de l'arbre (m) : 15_à_20_m</p> <p>Diamètre du tronc (cm) : 61</p> <p>Mode de gestion : Semi-libre</p> <p>Environnement : Chemin_piéton,Parc-jardin,Voirie</p> <p>Situation : Alignement</p> <p>Arbres remarquable ? Non</p> <p>Qualité de sol : Bon</p> <p>Indice de vigueur : Moyen</p> <p>Défauts identifiés : Collet_-_plaie,Tronc_-_plaie,Branches_-_mortes,Tronc_-_écorce_incluse,Branches_-_mauvaises_coupes,Tronc_-_nœud_de_blocage,Charpentière_-_mauvaise_coupe</p> <p style="font-size: small; color: gray;">< Photo d'un défaut relevé ou détail sur sujet</p>

Analyse complémentaire au résistographe réalisée ?	Non		
Espérance de maintien du sujet estimée en l'état :	Plus de 3 ans		
Impact estimé du projet de rénovation urbaine sur le devenir de l'arbre :	Elevé		
Ce sujet est-il potentiellement transplantable ?	Non		
Intervention à prévoir sur le sujet en l'état :	Taille_d'adaptation	Date d'intervention préconisée :	2021
Note complémentaire :	Sans objet

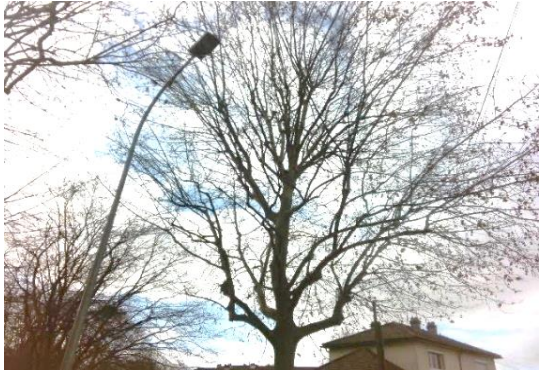
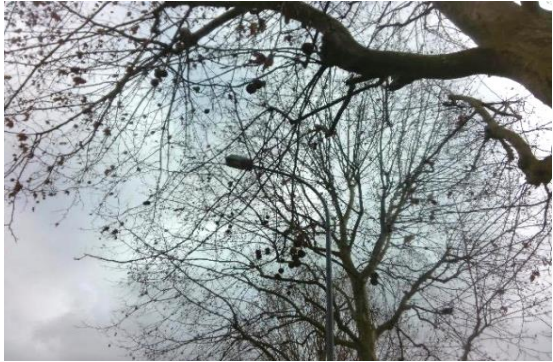
Nom du client :	CRETEIL HABITAT SEMIC	Technicien auditeur :	Cyrille_PELISSON
Site audité :	Haut du Mont Mesly	Date de l'audit :	02/02/2021
N° DE L'ARBRE	230	Coordonnées GPS : valeur X :	2,467702725
		Coordonnées GPS : valeur Y :	48,78316904

<p>Identification : Platanus x hispanica (platane à feuilles d'érable)</p> <p>Nombre de sujet(s) : 1</p> <p>Stade physiologique : Adulte</p> <p>Hauteur de l'arbre (m) : 15_à_20_m</p> <p>Diamètre du tronc (cm) : 64</p> <p>Mode de gestion : Semi-libre</p> <p>Environnement : Chemin_piéton,Parc-jardin,Voirie</p> <p>Situation : Alignement</p> <p>Arbres remarquable ? Non</p> <p>Qualité de sol : Bon</p> <p>Indice de vigueur : Moyen</p> <p>Défauts identifiés : Collet_-_plaie,Tronc_-_plaie,Branches_-_mortes,Tronc_-_écorce_incluse,Branches_-_mauvaises_coupes,Tronc_-_nœud_de_blocage,Charpentière_-_mauvaise_coupe</p> <p style="font-size: small; color: gray;">< Photo d'un défaut relevé ou détail sur sujet</p>

Analyse complémentaire au résistographe réalisée ?		Non	
Espérance de maintien du sujet estimée en l'état :		Plus de 3 ans	
Impact estimé du projet de rénovation urbaine sur le devenir de l'arbre :		Elevé	
Ce sujet est-il potentiellement transplantable ?		Non	
Intervention à prévoir sur le sujet en l'état :		Taille d'adaptation	Date d'intervention préconisée : 2021
Note complémentaire :		Sans objet

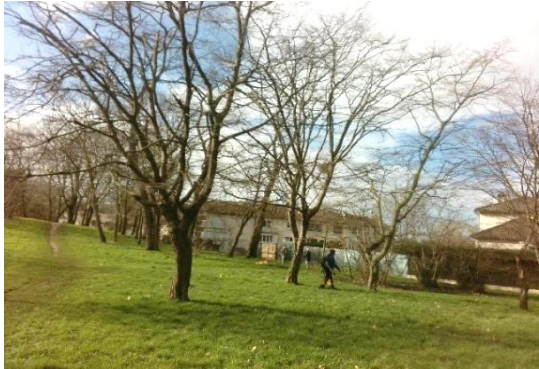
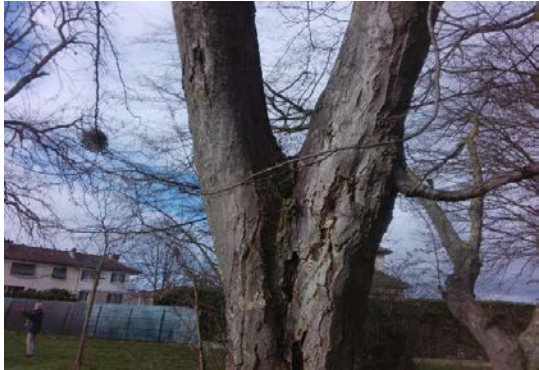
Nom du client :	CRETEIL HABITAT SEMIC	Technicien auditeur :	Cyrille_PELISSON
Site audité :	Haut du Mont Mesly	Date de l'audit :	02/02/2021
N° DE L'ARBRE	233	Coordonnées GPS : valeur X :	2,467688642
		Coordonnées GPS : valeur Y :	48,78299077

Identification : Carpinus betulus (charme) Nombre de sujet(s) : 3 Stade physiologique : Adulte Hauteur de l'arbre (m) : 5_à_10_m Diamètre du tronc (cm) : 36 Mode de gestion : Semi-libre Environnement : Chemin_piéton,Parc-jardin,Voirie Situation : Groupement Arbres remarquable ? Non Qualité de sol : Bon Indice de vigueur : Moyen Défauts identifiés : Collet_-_plaie,Tronc_-_plaie,Branches_-_mortes,Tronc_-_écorce_incluse,Branches_-_mauvaises_coupes,Tronc_-_nœud_de_blocage,Charpentière_-_mauvaise_coupe,Tête_morte <i>< Photo d'un défaut relevé ou détail sur sujet</i>		
Analyse complémentaire au résistographe réalisée ?	Non		
Espérance de maintien du sujet estimée en l'état :	Plus de 3 ans

Impact estimé du projet de rénovation urbaine sur le devenir de l'arbre :	Elevé		
Ce sujet est-il potentiellement transplantable ?	Non		
Intervention à prévoir sur le sujet en l'état :	Taille_sanitaire	Date d'intervention préconisée :	2023
Note complémentaire :	Sans objet

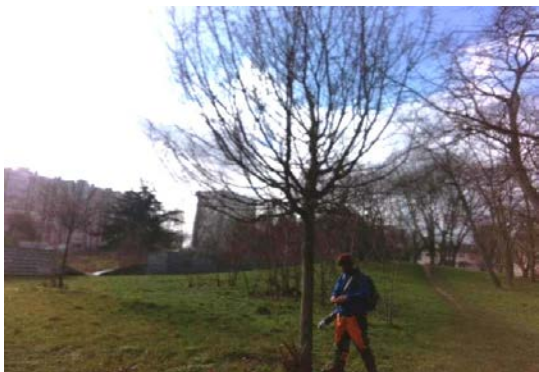
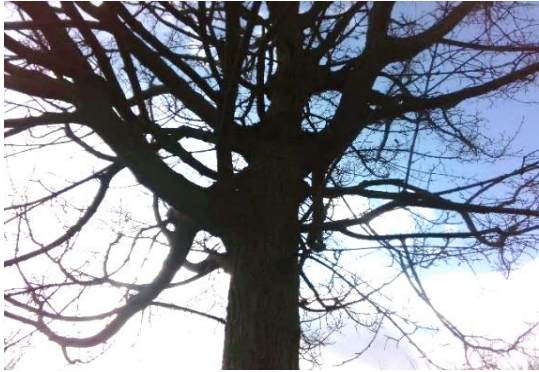
Nom du client :	CRETEIL HABITAT SEMIC	Technicien auditeur :	Cyrille_PELISSON
Site audité :	Haut du Mont Mesly	Date de l'audit :	02/02/2021
N° DE L'ARBRE	234	Coordonnées GPS : valeur X :	2,467707403
		Coordonnées GPS : valeur Y :	48,782903

Identification : Nombre de sujet(s) : Stade physiologique : Hauteur de l'arbre (m) : Diamètre du tronc (cm) : Mode de gestion : Environnement :	Acer campestre (érable champêtre) 1 Jeune_adulte 0_à_5_m 16 Semi-libre Chemin_piéton,Parc-jardin,Voirie

Situation : Arbres remarquable ? Qualité de sol : Indice de vigueur : Défauts identifiés :	Groupement Non Bon Moyen Collet_-_plaie,Tronc_-_plaie,Branches_-_mortes,Tronc_-_écorce_incluse,Branches_-_mauvaises_coupes,Tronc_-_nœud_de_blocage	
		< Photo d'un défaut relevé ou détail sur sujet	
Analyse complémentaire au résistographe réalisée ?		Non	
Espérance de maintien du sujet estimée en l'état :		Plus de 3 ans

Impact estimé du projet de rénovation urbaine sur le devenir de l'arbre :		Elevé	
Ce sujet est-il potentiellement transplantable ?		Non	
Intervention à prévoir sur le sujet en l'état :		Taille_de_formation	Date d'intervention préconisée : 2024
Note complémentaire :		Sans objet

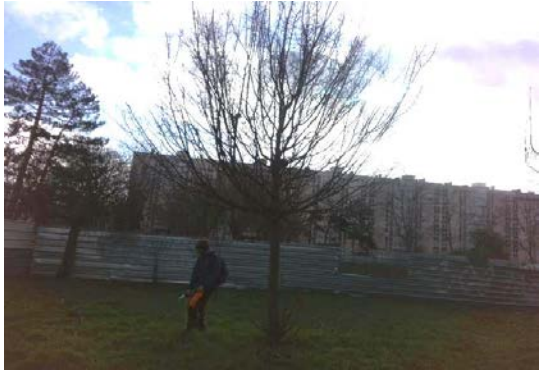
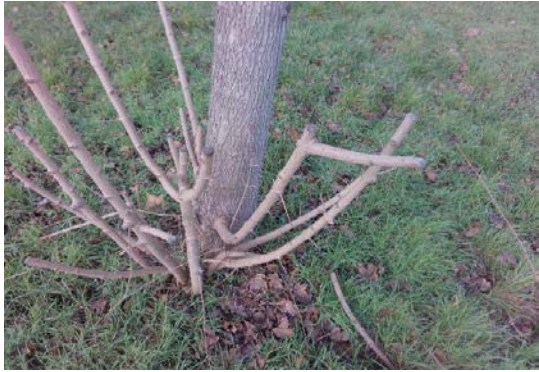
Nom du client :	CRETEIL HABITAT SEMIC	Technicien auditeur :	Cyrille_PELISSON
Site audité :	Haut du Mont Mesly	Date de l'audit :	02/02/2021
N° DE L'ARBRE	235	Coordonnées GPS : valeur X :	2,46772209
		Coordonnées GPS : valeur Y :	48,78279705

<p>Identification : Acer campestre (érable champêtre)</p> <p>Nombre de sujet(s) : 1</p> <p>Stade physiologique : Jeune_adulte</p> <p>Hauteur de l'arbre (m) : 0_à_5_m</p> <p>Diamètre du tronc (cm) : 15</p> <p>Mode de gestion : Semi-libre</p> <p>Environnement : Chemin_piéton,Parc-jardin,Voirie</p> <p>Situation : Groupement</p> <p>Arbres remarquable ? Non</p> <p>Qualité de sol : Bon</p> <p>Indice de vigueur : Moyen</p> <p>Défauts identifiés : Collet_-_plaie,Tronc_-_plaie,Branches_-_mortes,Tronc_-_écorce_incluse,Branches_-_mauvaises_coupes,Tronc_-_nœud_de_blocage</p> <p style="font-size: small; color: gray;">< Photo d'un défaut relevé ou détail sur sujet</p>

Analyse complémentaire au résistographe réalisée ?		Non	
Espérance de maintien du sujet estimée en l'état :		Plus de 3 ans	
Impact estimé du projet de rénovation urbaine sur le devenir de l'arbre :		Elevé	
Ce sujet est-il potentiellement transplantable ?		Non	
Intervention à prévoir sur le sujet en l'état :		Taille_de_formation	Date d'intervention préconisée : 2024
Note complémentaire :		Sans objet

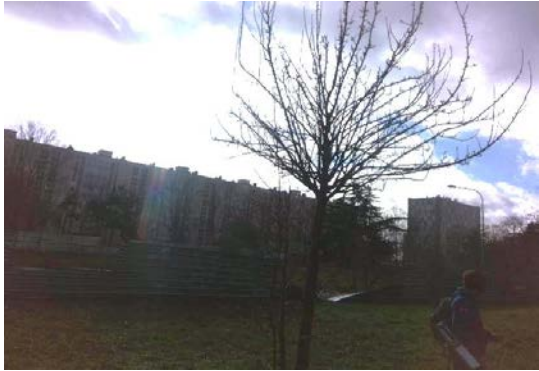
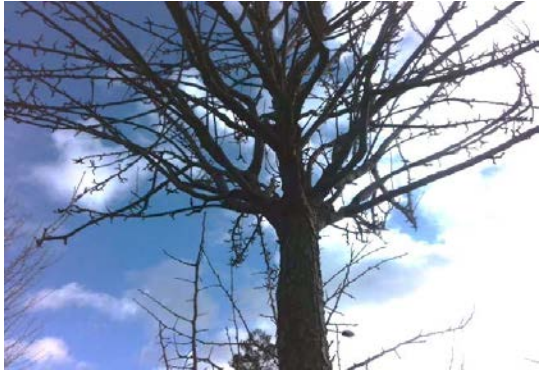
Nom du client :	CRETEIL HABITAT SEMIC	Technicien auditeur :	Cyrille_PELISSON
Site audité :	Haut du Mont Mesly	Date de l'audit :	02/02/2021
N° DE L'ARBRE	236	Coordonnées GPS : valeur X :	2,467551929
		Coordonnées GPS : valeur Y :	48,7828042

<p>Identification : Acer campestre (érable champêtre)</p> <p>Nombre de sujet(s) : 1</p> <p>Stade physiologique : Jeune_adulte</p> <p>Hauteur de l'arbre (m) : 0_à_5_m</p> <p>Diamètre du tronc (cm) : 12</p> <p>Mode de gestion : Semi-libre</p> <p>Environnement : Chemin_piéton,Parc-jardin,Voirie</p> <p>Situation : Groupement</p> <p>Arbres remarquable ? Non</p> <p>Qualité de sol : Bon</p> <p>Indice de vigueur : Moyen</p> <p>Défauts identifiés : Collet_-_plaie,Tronc_-_plaie,Branches_-_mortes,Tronc_-_écorce_incluse,Branches_-_mauvaises_coupes,Tronc_-_nœud_de_blocage</p> <p style="font-size: small; color: gray;">< Photo d'un défaut relevé ou détail sur sujet</p>

Analyse complémentaire au résistographe réalisée ?		Non	
Espérance de maintien du sujet estimée en l'état :		Plus de 3 ans	
Impact estimé du projet de rénovation urbaine sur le devenir de l'arbre :		Elevé	
Ce sujet est-il potentiellement transplantable ?		Non	
Intervention à prévoir sur le sujet en l'état :		Taille_de_formation	Date d'intervention préconisée : 2024
Note complémentaire :		Sans objet

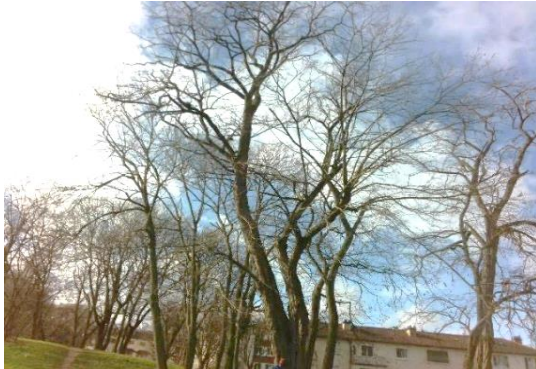
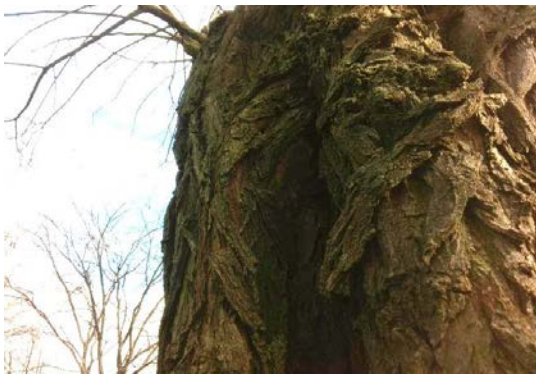
Nom du client :	CRETEIL HABITAT SEMIC	Technicien auditeur :	Cyrille_PELISSON
Site audité :	Haut du Mont Mesly	Date de l'audit :	02/02/2021
N° DE L'ARBRE	237	Coordonnées GPS : valeur X :	2,467411954
		Coordonnées GPS : valeur Y :	48,7829736

Identification :	Robinia pseudacacia (robinier faux acacia)
Nombre de sujet(s) :	1
Stade physiologique :	Adulte
Hauteur de l'arbre (m) :	15_à_20_m
Diamètre du tronc (cm) :	77
Mode de gestion :	Semi-libre
Environnement :	Chemin_piéton,Parc-jardin,Voirie
Situation :	Groupement
Arbres remarquable ?	Non
Qualité de sol :	Bon
Indice de vigueur :	Moyen
Défauts identifiés :	Collet_-_plaie,Tronc_-_plaie,Branches_-_mortes,Tronc_-_écorce_incluse,Branches_-_mauvaises_coupes,Tronc_-_nœud_de_blocage,Tronc_-_champignon_lignivore

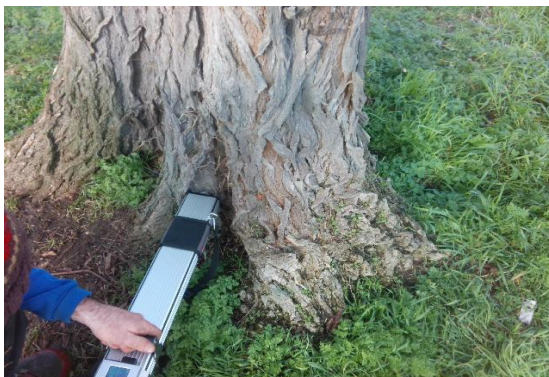
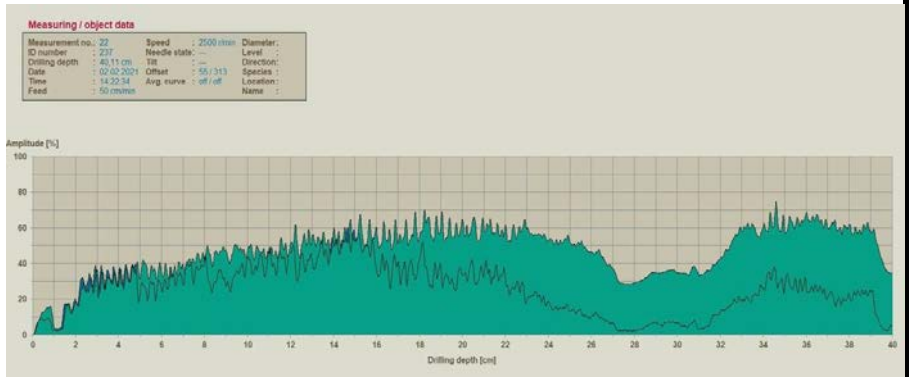
Orientation du sondage :	Ouest	Hauteur du sondage (m) :	0,2
---------------------------------	-------	---------------------------------	-----

Analyse de la courbe :	Présence de cavité ou pourriture ne portant pas la ruine de l'arbre à ce stade.
-------------------------------	---

Analyse complémentaire requise (Tomographie-Traction) ? :	Non
--	-----

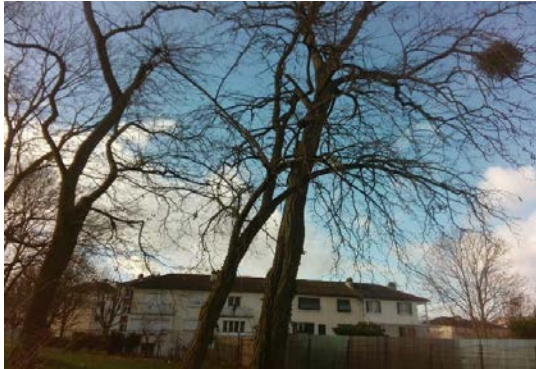
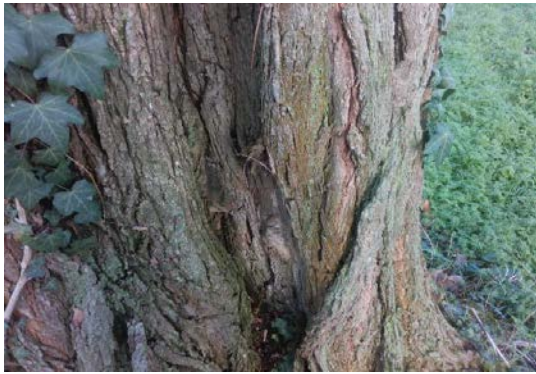
Nom du client :	CRETEIL HABITAT SEMIC	Technicien auditeur :	Cyrille_PELISSON
Site audité :	Haut du Mont Mesly	Date de l'audit :	02/02/2021
N° DE L'ARBRE	238	Coordonnées GPS : valeur X :	2,46739795
		Coordonnées GPS : valeur Y :	48,78303846

Identification :	Robinia pseudacacia (robinier faux acacia)
Nombre de sujet(s) :	2
Stade physiologique :	Adulte
Hauteur de l'arbre (m) :	15_à_20_m
Diamètre du tronc (cm) :	73
Mode de gestion :	Semi-libre
Environnement :	Chemin_piéton,Parc-jardin,Voirie
Situation :	Groupement
Arbres remarquable ?	Non
Qualité de sol :	Bon
Indice de vigueur :	Médiocre
Défauts identifiés :	coquet_piare,Tronc_piare,Branches_mortes,Tronc_écorce_incluse,Branches_mauvaises_coupes,Tronc_nœud_de_blocage,Tronc_champignon_lignivore,Charpentière_champignon_lignivore

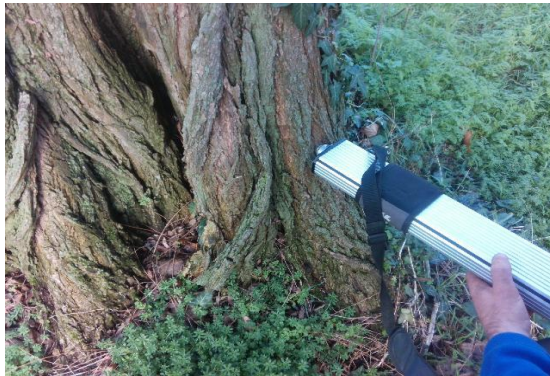
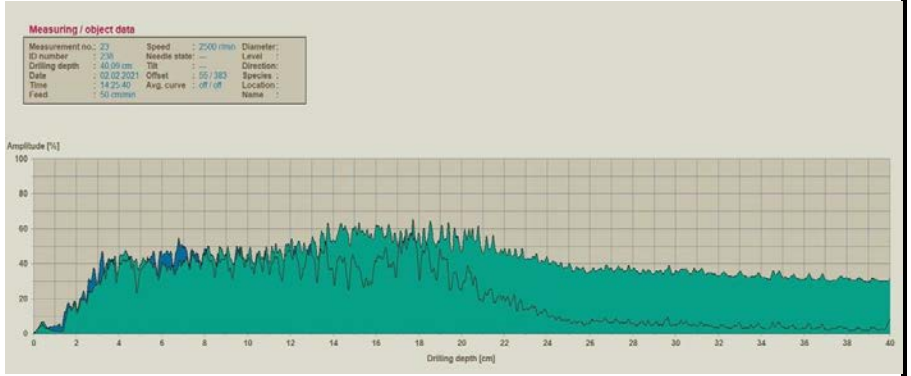
Orientation du sondage :	Ouest	Hauteur du sondage (m) :	0,3
---------------------------------	-------	---------------------------------	-----

Analyse de la courbe :	Présence de cavité ou pourriture ne portant pas la ruine de l'arbre à ce stade.
-------------------------------	---

Analyse complémentaire requise (Tomographie-Traction) ? :	Non
--	-----

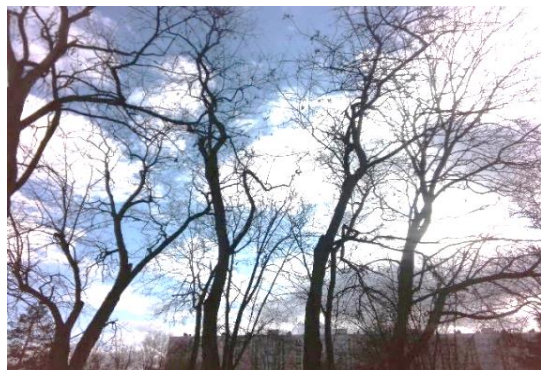
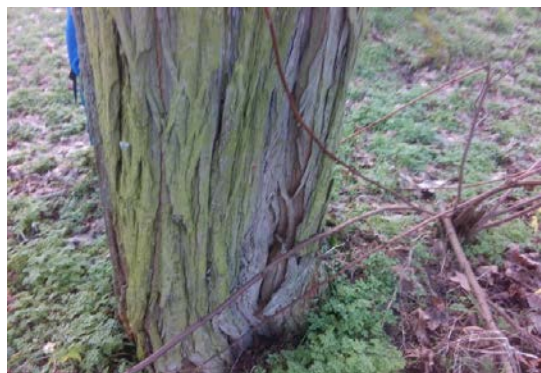
Nom du client :	CRETEIL HABITAT SEMIC	Technicien auditeur :	Cyrille_PELISSON
Site audité :	Haut du Mont Mesly	Date de l'audit :	02/02/2021
N° DE L'ARBRE	239	Coordonnées GPS : valeur X :	2,4673522
		Coordonnées GPS : valeur Y :	48,78299913

Défauts identifiés : *coque_incluse,Tronc_incluse,Branches_mauvaises_coupes,Tronc_nœud_de_blocage,Tronc_champignon_lignivore,Charpentière_champignon_lignivore*

< Photo d'un défaut relevé ou détail sur sujet

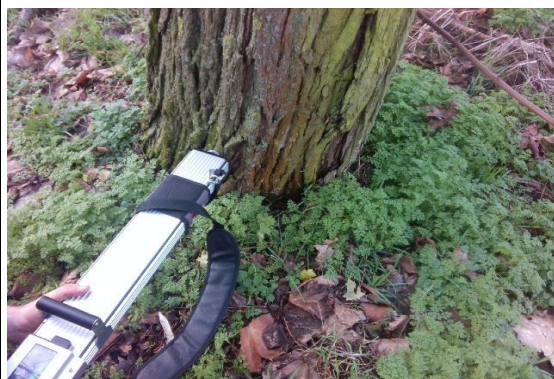
Orientation du sondage : Ouest **Hauteur du sondage (m) :** 0,1

Analyse de la courbe : Présence de cavité ou pourriture importante. Risque de rupture

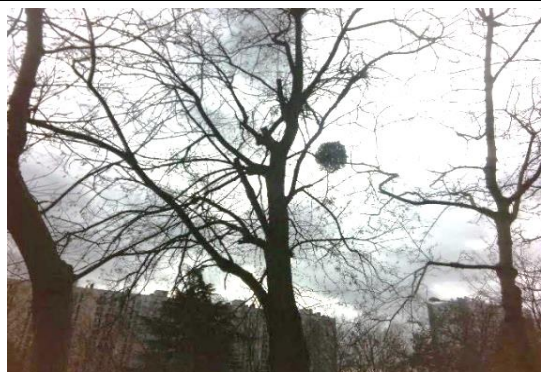
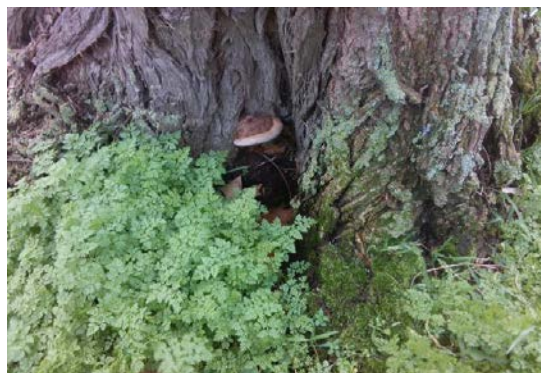
N° DE L'ARBRE	243	Coordonnées GPS : valeur X :	2,466955799
		Coordonnées GPS : valeur Y :	48,78273974

Identification :	Robinia pseudacacia (robinier faux acacia)
Nombre de sujet(s) :	1
Stade physiologique :	Adulte
Hauteur de l'arbre (m) :	10_à_15_m
Diamètre du tronc (cm) :	69
Mode de gestion :	Semi-libre
Environnement :	Chemin_piéton,Parc-jardin
Situation :	Groupement
Arbres remarquable ?	Non
Qualité de sol :	Bon
Indice de vigueur :	Médiocre
Défauts identifiés :	Collet_piare,Tronc_piare,Branches_mortes,Tronc_écorce_incluse,Branches_mauvaises_coupes,Tronc_nœud_de_blocage,Tronc_champignon_lignivore,Charpentière_champignon_lignivore,Collet_champignon_lignivore

< Photo d'un défaut relevé ou détail sur sujet

Analyse complémentaire au résistographe réalisée ?	Non
Espérance de maintien du sujet estimée en l'état :	Moins de 1 an
Impact estimé du projet de rénovation urbaine sur le devenir de l'arbre :	Elevé
Ce sujet est-il potentiellement transplantable ?	Non
Intervention à prévoir sur le sujet en l'état :	Abattage
	Date d'intervention préconisée : 2021

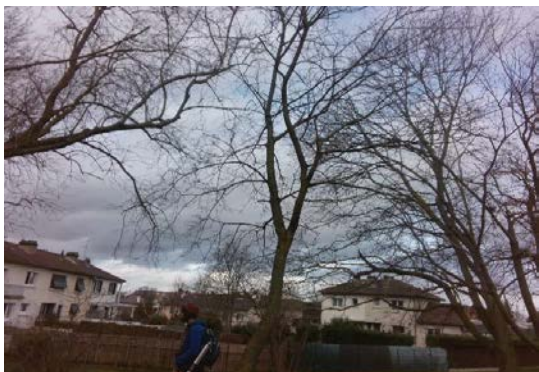
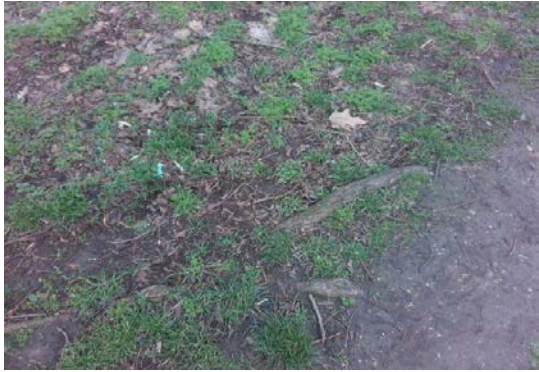
Nom du client :	CRETEIL HABITAT SEMIC	Technicien auditeur :	Cyrille_PELISSON
Site audité :	Haut du Mont Mesly	Date de l'audit :	02/02/2021
N° DE L'ARBRE	245	Coordonnées GPS : valeur X :	2,46714171
		Coordonnées GPS : valeur Y :	48,78286259

<p>Identification : Acer platanoides (érable plane)</p> <p>Nombre de sujet(s) : 1</p> <p>Stade physiologique : Adulte</p> <p>Hauteur de l'arbre (m) : 10_à_15_m</p> <p>Diamètre du tronc (cm) : 28</p> <p>Mode de gestion : Semi-libre</p> <p>Environnement : Chemin_piéton,Parc-jardin</p> <p>Situation : Groupement</p> <p>Arbres remarquable ? Non</p> <p>Qualité de sol : Bon</p> <p>Indice de vigueur : Moyen</p> <p>Défauts identifiés : Collet_incluse,Tronc_incluse,Branches_mauvaises_coupes,Tronc_nœud_de_blocage,Tronc_champignon_lignivore,Charpentière_champignon_lignivore, Collet_incluse</p> <p style="font-size: small; color: gray;">< Photo d'un défaut relevé ou détail sur sujet</p>

Analyse complémentaire au résistographe réalisée ?		Non	
Espérance de maintien du sujet estimée en l'état :		Plus de 3 ans	
Impact estimé du projet de rénovation urbaine sur le devenir de l'arbre :		Elevé	
Ce sujet est-il potentiellement transplantable ?		Non	
Intervention à prévoir sur le sujet en l'état :		Taille d'adaptation	Date d'intervention préconisée : 2023
Note complémentaire :		Presence de Ganoderme adpersum et de Phellinus ponctatus

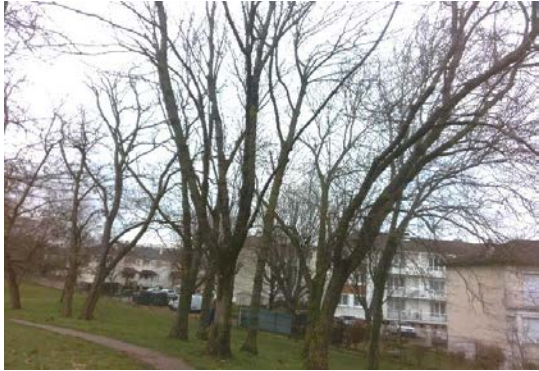
Nom du client :	CRETEIL HABITAT SEMIC	Technicien auditeur :	Cyrille_PELISSON
Site audité :	Haut du Mont Mesly	Date de l'audit :	02/02/2021
N° DE L'ARBRE	246	Coordonnées GPS : valeur X :	2,4669791
		Coordonnées GPS : valeur Y :	48,78288451

<p>Identification : Fraxinus excelsior (frêne commun)</p> <p>Nombre de sujet(s) : 7</p> <p>Stade physiologique : Adulte</p> <p>Hauteur de l'arbre (m) : 15_à_20_m</p> <p>Diamètre du tronc (cm) : 38</p> <p>Mode de gestion : Semi-libre</p> <p>Environnement : Chemin_piéton,Parc-jardin</p> <p>Situation : Groupement</p> <p>Arbres remarquable ? Non</p> <p>Qualité de sol : Bon</p> <p>Indice de vigueur : Moyen</p> <p>Défauts identifiés : Collet_pié, Tronc_pié, Branches_mortes, Tronc_écorce_incluse, Branches_mauvaises_coupes, Tronc_nœud_de_blocage, Tronc_champignon_lignivore, Charpentière_champignon_lignivore, Collet_</p> <p style="font-size: small; color: gray;">< Photo d'un défaut relevé ou détail sur sujet</p>

Analyse complémentaire au résistographe réalisée ?	Non		
Espérance de maintien du sujet estimée en l'état :	Plus de 3 ans		
Impact estimé du projet de rénovation urbaine sur le devenir de l'arbre :	Elevé		
Ce sujet est-il potentiellement transplantable ?	Non		
Intervention à prévoir sur le sujet en l'état :	Taille_sanitaire	Date d'intervention préconisée :	2022
Note complémentaire :	Sans objet

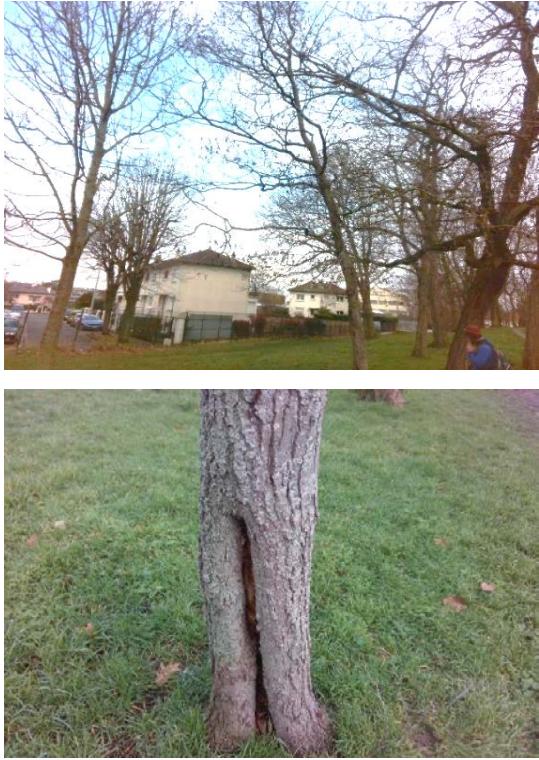
Nom du client :	CRETEIL HABITAT SEMIC	Technicien auditeur :	Cyrille_PELISSON
Site audité :	Haut du Mont Mesly	Date de l'audit :	02/02/2021
N° DE L'ARBRE	248	Coordonnées GPS : valeur X :	2,46661433
		Coordonnées GPS : valeur Y :	48,78273559

<p>Identification : Alnus glutinosa (aulne glutineux)</p> <p>Nombre de sujet(s) : 1</p> <p>Stade physiologique : Adulte</p> <p>Hauteur de l'arbre (m) : 15_à_20_m</p> <p>Diamètre du tronc (cm) : 21</p> <p>Mode de gestion : Semi-libre</p> <p>Environnement : Chemin_piéton,Parc-jardin</p> <p>Situation : Groupement</p> <p>Arbres remarquable ? Non</p> <p>Qualité de sol : Bon</p> <p>Indice de vigueur : Moyen</p> <p>Défauts identifiés : Collet_-_plaie,Tronc_-_plaie,Branches_-_mortes,Branches_-_mauvaises_coupes,Tronc_-_nœud_de_blocage,Charpentière_-_champignon_lignivore_,Racines_-_apparentes</p> <p style="font-size: small; color: gray;">< Photo d'un défaut relevé ou détail sur sujet</p>

Analyse complémentaire au résistographe réalisée ?	Non		
Espérance de maintien du sujet estimée en l'état :	Plus de 3 ans		
Impact estimé du projet de rénovation urbaine sur le devenir de l'arbre :	Elevé		
Ce sujet est-il potentiellement transplantable ?	Non		
Intervention à prévoir sur le sujet en l'état :	Taille_sanitaire	Date d'intervention préconisée :	2022
Note complémentaire :	Sans objet

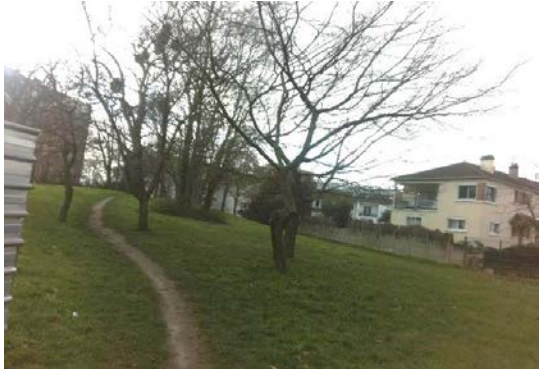
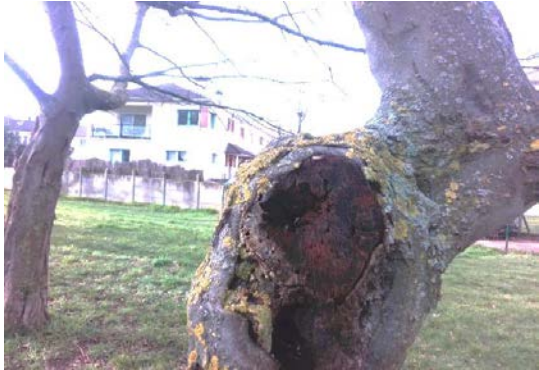
Nom du client :	CRETEIL HABITAT SEMIC	Technicien auditeur :	Cyrille_PELISSON
Site audité :	Haut du Mont Mesly	Date de l'audit :	02/02/2021
N° DE L'ARBRE	250	Coordonnées GPS : valeur X :	2,466434102
		Coordonnées GPS : valeur Y :	48,7826757

<p>Identification : Carpinus betulus (charme)</p> <p>Nombre de sujet(s) : 1</p> <p>Stade physiologique : Adulte</p> <p>Hauteur de l'arbre (m) : 5_à_10_m</p> <p>Diamètre du tronc (cm) : 28</p> <p>Mode de gestion : Semi-libre</p> <p>Environnement : Chemin_piéton,Parc-jardin</p> <p>Situation : Groupement</p> <p>Arbres remarquable ? Non</p> <p>Qualité de sol : Bon</p> <p>Indice de vigueur : Moyen</p> <p>Défauts identifiés : Collet_-_plaie,Tronc_-_plaie,Branches_-_mortes,Branches_-_mauvaises_coupes,Tronc_-_nœud_de_blocage,Charpentière_-_champignon_lignivore_,Racines_-_apparentes</p> <p style="font-size: small; color: gray;">< Photo d'un défaut relevé ou détail sur sujet</p>

Analyse complémentaire au résistographe réalisée ?		Non	
Espérance de maintien du sujet estimée en l'état :		Plus de 3 ans	
Impact estimé du projet de rénovation urbaine sur le devenir de l'arbre :		Elevé	
Ce sujet est-il potentiellement transplantable ?		Non	
Intervention à prévoir sur le sujet en l'état :		Taille d'adaptation	Date d'intervention préconisée : 2022
Note complémentaire :		Sans objet

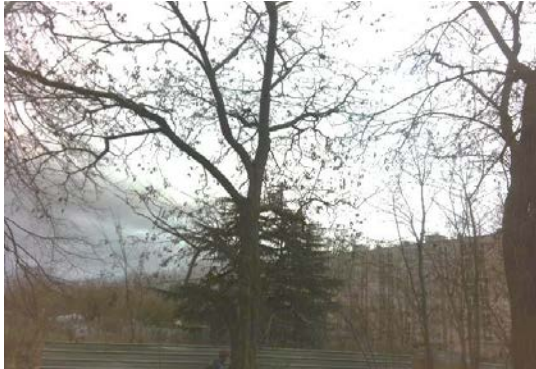
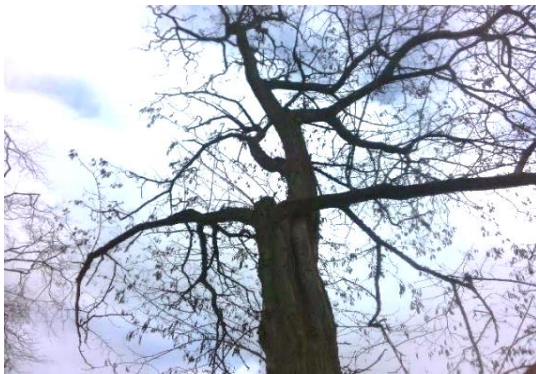
Nom du client :	CRETEIL HABITAT SEMIC	Technicien auditeur :	Cyrille_PELISSON
Site audité :	Haut du Mont Mesly	Date de l'audit :	02/02/2021
N° DE L'ARBRE	252	Coordonnées GPS : valeur X :	2,466405492
		Coordonnées GPS : valeur Y :	48,78241625

Identification :	Robinia pseudacacia (robinier faux acacia)
Nombre de sujet(s) :	1
Stade physiologique :	Adulte
Hauteur de l'arbre (m) :	15_à_20_m
Diamètre du tronc (cm) :	75
Mode de gestion :	Semi-libre
Environnement :	Chemin_piéton,Parc-jardin
Situation :	Groupement
Arbres remarquable ?	Non
Qualité de sol :	Bon
Indice de vigueur :	Moyen
Défauts identifiés :	Collet_-_plaie,Tronc_-_plaie,Branches_-_mortes,Branches_-_mauvaises_coupes,Tronc_-_nœud_de_blocage,Racines_-_apparentes,Tronc_-_mauvaise_coupe,Tronc_-_champignon_lignivore

< Photo d'un défaut relevé ou détail sur sujet

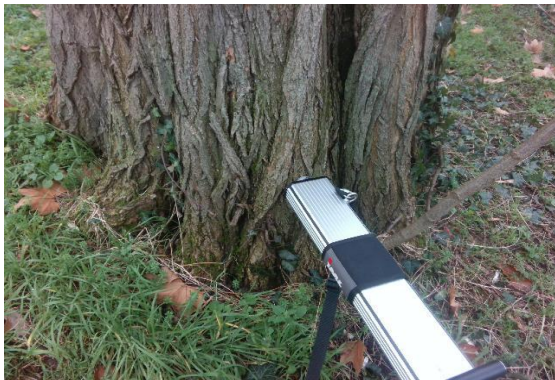
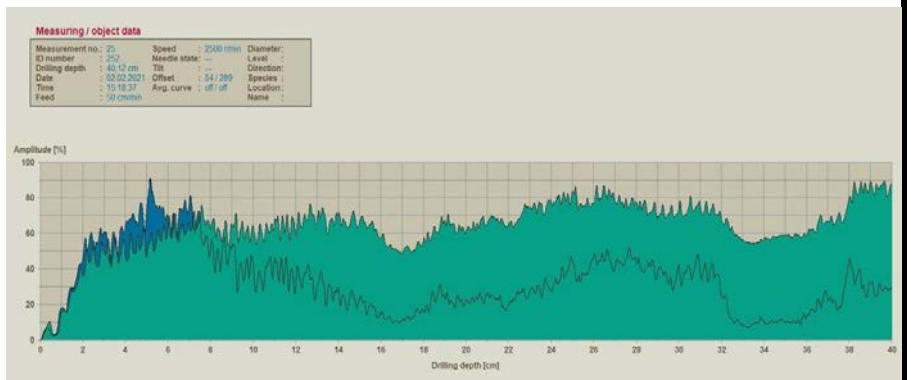
Orientation du sondage :	Sud	Hauteur du sondage (m) :	0,3
---------------------------------	-----	---------------------------------	-----

Analyse de la courbe :	Présence de cavite ou pourriture ne portant pas la ruine de l'arbre à ce stade.
-------------------------------	---

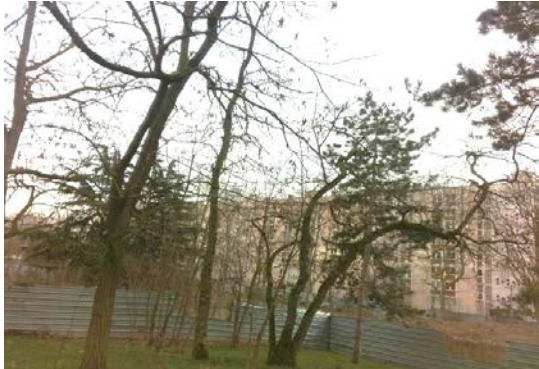
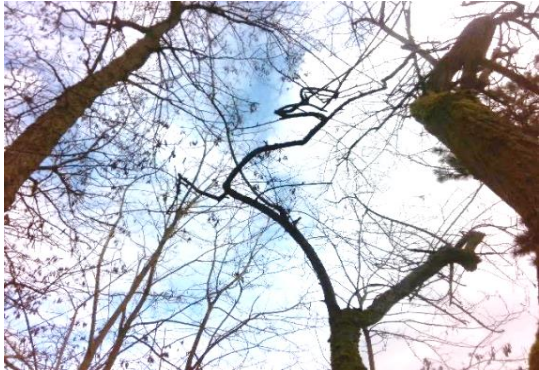
Nom du client :	CRETEIL HABITAT SEMIC	Technicien auditeur :	Cyrille_PELISSON
Site audité :	Haut du Mont Mesly	Date de l'audit :	02/02/2021
N° DE L'ARBRE	253	Coordonnées GPS : valeur X :	2,46630208
		Coordonnées GPS : valeur Y :	48,7824036

Identification : Robinia pseudacacia (robinier faux acacia) Nombre de sujet(s) : 3 Stade physiologique : Adulte Hauteur de l'arbre (m) : 15_à_20_m Diamètre du tronc (cm) : 41 Mode de gestion : Semi-libre Environnement : Chemin_piéton,Parc-jardin Situation : Groupement Arbres remarquable ? Non Qualité de sol : Bon Indice de vigueur : Moyen Défauts identifiés : Collet_-_plaie,Tronc_-_plaie,Branches_-_mortes,Branches_-_mauvaises_coupes,Tronc_-_nœud_de_blocage,Racines_-_apparentes,Tronc_-_mauvaise_coupe,Tronc_-_champignon_lignivore <i>< Photo d'un défaut relevé ou détail sur sujet</i>		
Analyse complémentaire au résistographe réalisée ?	Non		
Espérance de maintien du sujet estimée en l'état :	Plus de 3 ans

Impact estimé du projet de rénovation urbaine sur le devenir de l'arbre :	Elevé		
Ce sujet est-il potentiellement transplantable ?	Non		
Intervention à prévoir sur le sujet en l'état :	Taille_sanitaire	Date d'intervention préconisée :	2023
Note complémentaire :	Sans objet

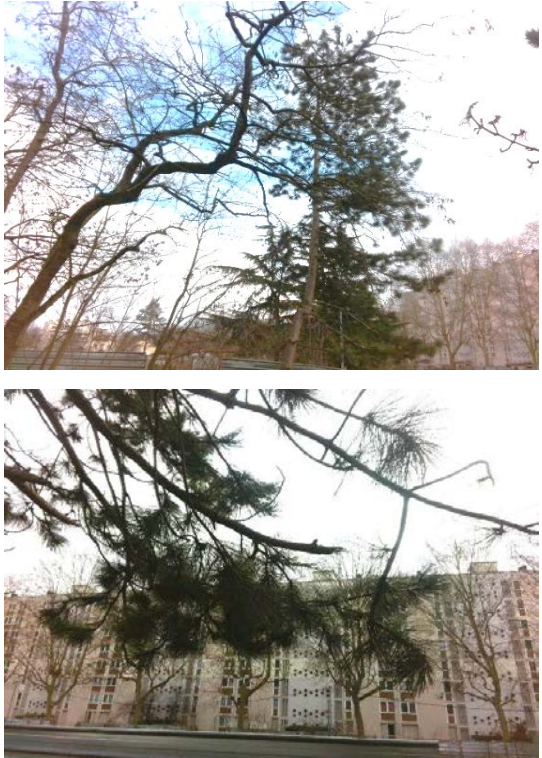
Nom du client :	CRETEIL HABITAT SEMIC	Technicien auditeur :	Cyrille_PELISSON
Site audité :	Haut du Mont Mesly	Date de l'audit :	02/02/2021
N° DE L'ARBRE	254	Coordonnées GPS : valeur X :	2,466330659
		Coordonnées GPS : valeur Y :	48,78231862

<p>Identification : Pinus nigra nigra (pin noir d'Autriche)</p> <p>Nombre de sujet(s) : 1</p> <p>Stade physiologique : Adulte</p> <p>Hauteur de l'arbre (m) : 10_à_15_m</p> <p>Diamètre du tronc (cm) : 29</p> <p>Mode de gestion : Semi-libre</p> <p>Environnement : Chemin_piéton,Parc-jardin</p> <p>Situation : Groupement</p> <p>Arbres remarquable ? Non</p> <p>Qualité de sol : Bon</p> <p>Indice de vigueur : Moyen</p> <p>Défauts identifiés : Collet_-_plaie,Tronc_-_plaie,Branches_-_mortes,Branches_-_mauvaises_coupes,Tronc_-_mauvaise_coupe</p> <p style="font-size: small; color: gray;">< Photo d'un défaut relevé ou détail sur sujet</p>		
Analyse complémentaire au résistographe réalisée ?		Non

Espérance de maintien du sujet estimée en l'état :		Plus de 3 ans	
Impact estimé du projet de rénovation urbaine sur le devenir de l'arbre :		Elevé	
Ce sujet est-il potentiellement transplantable ?		Non	
Intervention à prévoir sur le sujet en l'état :		Taille_sanitaire	Date d'intervention préconisée : 2024
Note complémentaire :		Sans objet

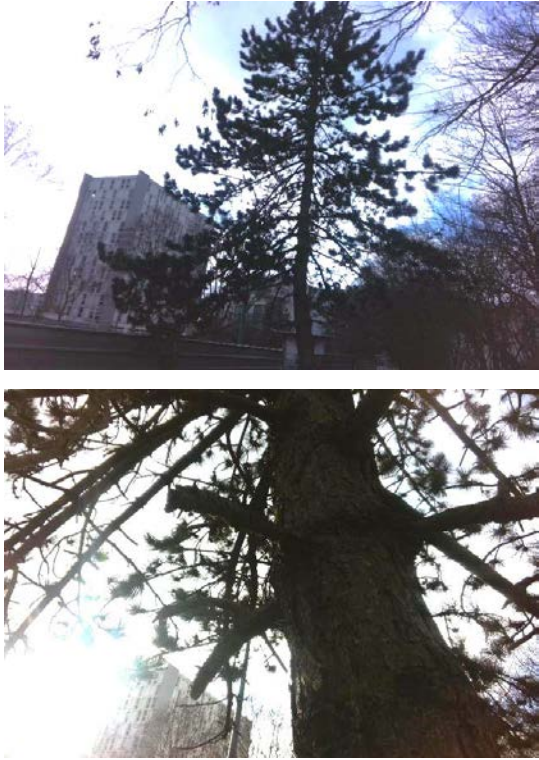
Nom du client :	CRETEIL HABITAT SEMIC	Technicien auditeur :	Cyrille_PELISSON
Site audité :	Haut du Mont Mesly	Date de l'audit :	02/02/2021
N° DE L'ARBRE	255	Coordonnées GPS : valeur X :	2,466187874
		Coordonnées GPS : valeur Y :	48,78230455

<p>Identification : Pinus nigra nigra (pin noir d'Autriche)</p> <p>Nombre de sujet(s) : 1</p> <p>Stade physiologique : Adulte</p> <p>Hauteur de l'arbre (m) : 10_à_15_m</p> <p>Diamètre du tronc (cm) : 34</p> <p>Mode de gestion : Semi-libre</p> <p>Environnement : Chemin_piéton,Parc-jardin</p> <p>Situation : Groupement</p> <p>Arbres remarquable ? Non</p> <p>Qualité de sol : Bon</p> <p>Indice de vigueur : Moyen</p> <p>Défauts identifiés : Collet_-_plaie,Tronc_-_plaie,Branches_-_mortes,Branches_-_mauvaises_coupes,Tronc_-_mauvaise_coupe</p> <p style="font-size: small; color: gray;">< Photo d'un défaut relevé ou détail sur sujet</p>		
Analyse complémentaire au résistographe réalisée ?		Non

Espérance de maintien du sujet estimée en l'état :		Plus de 3 ans	
Impact estimé du projet de rénovation urbaine sur le devenir de l'arbre :		Elevé	
Ce sujet est-il potentiellement transplantable ?		Non	
Intervention à prévoir sur le sujet en l'état :		Taille_sanitaire	Date d'intervention préconisée : 2024
Note complémentaire :		Sans objet

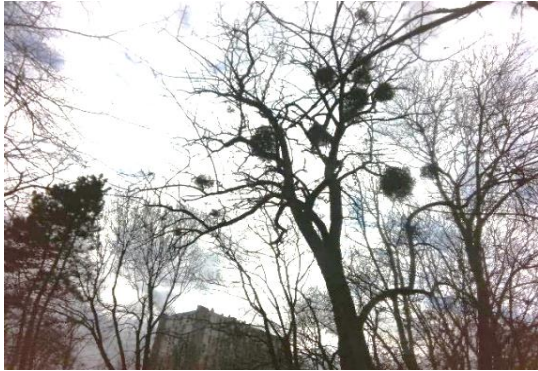
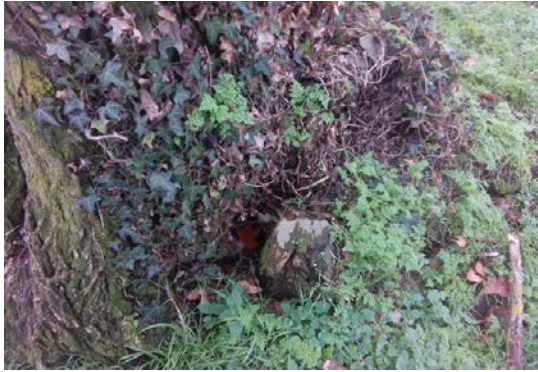
Nom du client :	CRETEIL HABITAT SEMIC	Technicien auditeur :	Cyrille_PELISSON
Site audité :	Haut du Mont Mesly	Date de l'audit :	02/02/2021
N° DE L'ARBRE	258	Coordonnées GPS : valeur X :	2,466161447
		Coordonnées GPS : valeur Y :	48,78253382

Identification :	Robinia pseudacacia (robinier faux acacia)
Nombre de sujet(s) :	1
Stade physiologique :	Adulte
Hauteur de l'arbre (m) :	10_à_15_m
Diamètre du tronc (cm) :	84
Mode de gestion :	Semi-libre
Environnement :	Chemin_piéton,Parc-jardin
Situation :	Groupement
Arbres remarquable ?	Non
Qualité de sol :	Bon
Indice de vigueur :	Moyen
Défauts identifiés :	Collet_-_plaie,Tronc_-_plaie,Branches_-_mortes,Branches_-_mauvaises_coupes,Tronc_-_mauvaise_coupe,Tronc_-_écorce_incluse,Tronc_-_plante_envahissante,Racines_-_pourriture,Collet_-_cavité
<i>< Photo d'un défaut relevé ou détail sur sujet</i>

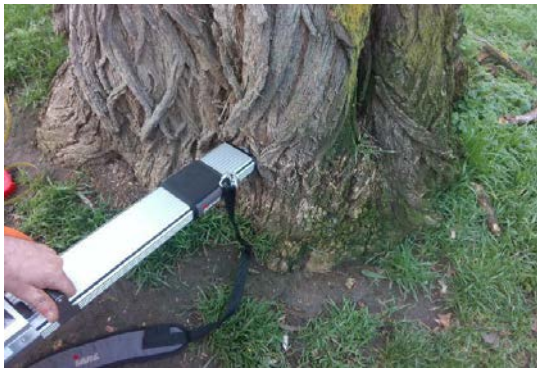
Orientation du sondage : Sud **Hauteur du sondage (m) :** 0,2

Analyse de la courbe : Présence de cavité ou pourriture importante. Risque de rupture
