Maître d'Ouvrage :
 CRETEIL HABITAT-SEMIC
 7, Rue des Ecoles
 94 000 CRETEIL

PROJET : PROJET DE RENOUELEMENT URBAIN du MONT-MESLY (Nord)

TITRE PLAN : SCHEMA D'INTENSION POUR LA GESTION DES EAUX PLUVIALES

PROJET DE RENOVATION URBAINE CRETEIL, HAUT MONT-MESLY Pre-diagnostic-faune/flore

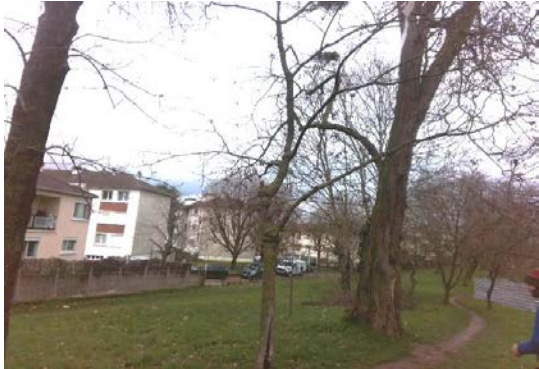
Nom du client :	CRETEIL HABITAT SEMIC	Technicien auditeur :	Cyrille_PELISSON
Site audité :	Haut du Mont Mesly	Date de l'audit :	02/02/2021
N° DE L'ARBRE	259	Coordonnées GPS : valeur X :	2,46611255
		Coordonnées GPS : valeur Y :	48,78251089

Identification : Acer platanoides (érable plane) Nombre de sujet(s) : 1 Stade physiologique : Adulte Hauteur de l'arbre (m) : 0_à_5_m Diamètre du tronc (cm) : 18 Mode de gestion : Semi-libre Environnement : Chemin_piéton,Parc-jardin Situation : Groupement Arbres remarquable ? Non Qualité de sol : Bon Indice de vigueur : Moyen Défauts identifiés : Collet_-_plaie,Tronc_-_plaie,Branches_-_mortes,Tronc_-_mauvaise_coupe,Racines_-_pourriture,Collet_-_cavité <i>< Photo d'un défaut relevé ou détail sur sujet</i>		
Analyse complémentaire au résistographe réalisée ?	Non		
Espérance de maintien du sujet estimée en l'état :	Moins de 3 ans		
Impact estimé du projet de rénovation urbaine sur le devenir de l'arbre :	Elevé

Ce sujet est-il potentiellement transplantable ?	Non		
Intervention à prévoir sur le sujet en l'état :	Taille_sanitaire	Date d'intervention préconisée :	2022
Note complémentaire :	Sans objet

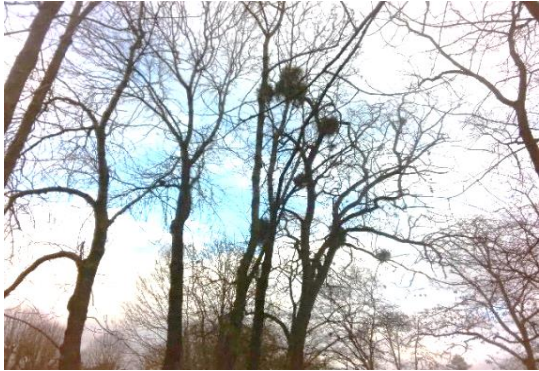
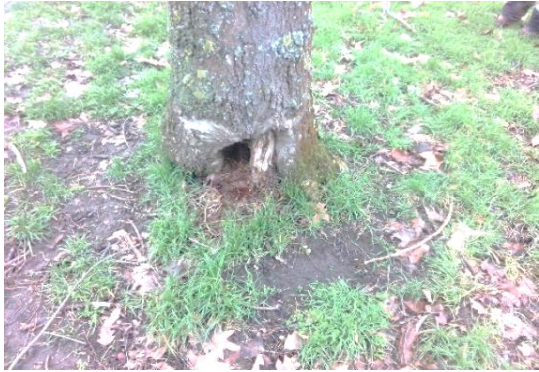
Nom du client :	CRETEIL HABITAT SEMIC	Technicien auditeur :	Cyrille_PELISSON
Site audité :	Haut du Mont Mesly	Date de l'audit :	02/02/2021
N° DE L'ARBRE	261	Coordonnées GPS : valeur X :	2,46604408
		Coordonnées GPS : valeur Y :	48,78249549

Identification : Fraxinus excelsior (frêne commun) Nombre de sujet(s) : 1 Stade physiologique : Adulte Hauteur de l'arbre (m) : 10_à_15_m Diamètre du tronc (cm) : 33 Mode de gestion : Semi-libre Environnement : Chemin_piéton,Parc-jardin Situation : Groupement Arbres remarquable ? Non Qualité de sol : Bon Indice de vigueur : Médiocre Défauts identifiés : Collet_-_plaie,Tronc_-_plaie,Branches_-_mortes,Tronc_-_mauvaise_coupe,Collet_-_cavité <i>< Photo d'un défaut relevé ou détail sur sujet</i>		
Analyse complémentaire au résistographe réalisée ?	Non		
Espérance de maintien du sujet estimée en l'état :	Moins de 3 ans		
Impact estimé du projet de rénovation urbaine sur le devenir de l'arbre :	Elevé

Ce sujet est-il potentiellement transplantable ?	Non		
Intervention à prévoir sur le sujet en l'état :	Abattage	Date d'intervention préconisée :	2022
Note complémentaire :	<i>Arbre fortement altéré mécaniquement / sans avenir</i>

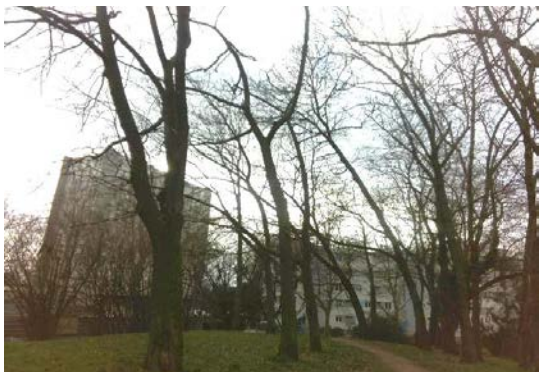
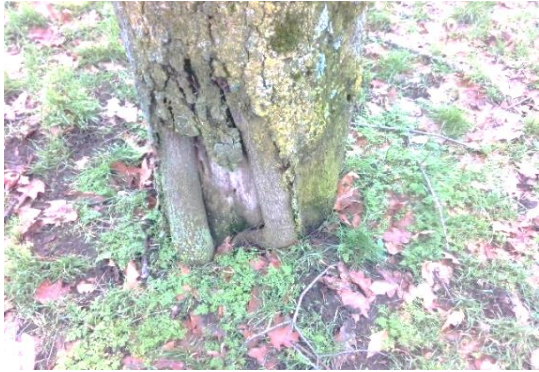
Nom du client :	CRETEIL HABITAT SEMIC	Technicien auditeur :	Cyrille_PELISSON
Site audité :	Haut du Mont Mesly	Date de l'audit :	02/02/2021
N° DE L'ARBRE	262	Coordonnées GPS : valeur X :	2,465891171
		Coordonnées GPS : valeur Y :	48,78236635

Identification : Quercus rubra (chêne rouge) Nombre de sujet(s) : 4 Stade physiologique : Adulte Hauteur de l'arbre (m) : 10_à_15_m Diamètre du tronc (cm) : 39 Mode de gestion : Semi-libre Environnement : Chemin_piéton,Parc-jardin Situation : Groupement Arbres remarquable ? Non Qualité de sol : Bon Indice de vigueur : Médiocre Défauts identifiés : Collet_-_plaie,Tronc_-_plaie,Branches_-_mortes,Tronc_-_mauvaise_coupe,Collet_-_cavité <i>< Photo d'un défaut relevé ou détail sur sujet</i>		
Analyse complémentaire au résistographe réalisée ?	Non		
Espérance de maintien du sujet estimée en l'état :	Plus de 3 ans		
Impact estimé du projet de rénovation urbaine sur le devenir de l'arbre :	Elevé

Ce sujet est-il potentiellement transplantable ?	Non		
Intervention à prévoir sur le sujet en l'état :	Taille sanitaire	Date d'intervention préconisée :	2022
Note complémentaire :	Sans objet

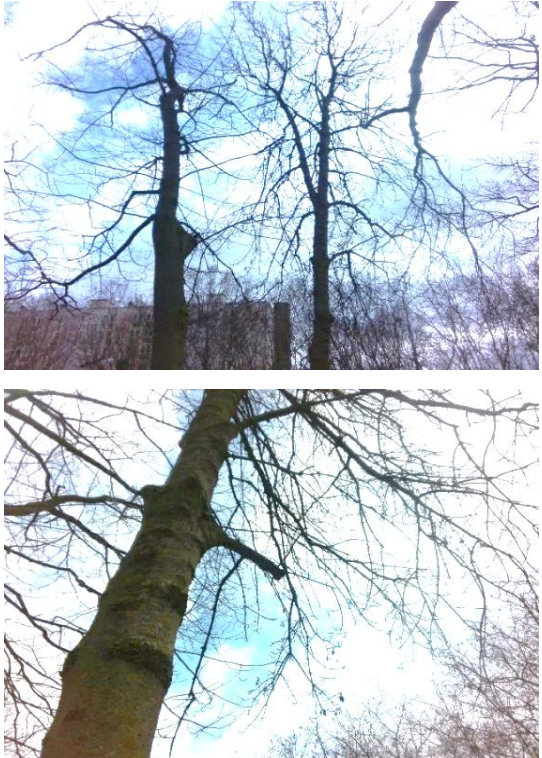
Nom du client :	CRETEIL HABITAT SEMIC	Technicien auditeur :	Cyrille_PELISSON
Site audité :	Haut du Mont Mesly	Date de l'audit :	02/02/2021
N° DE L'ARBRE	264	Coordonnées GPS : valeur X :	2,465843523
		Coordonnées GPS : valeur Y :	48,7823795

<p>Identification : Fraxinus excelsior (frêne commun)</p> <p>Nombre de sujet(s) : 1</p> <p>Stade physiologique : Adulte</p> <p>Hauteur de l'arbre (m) : 10_à_15_m</p> <p>Diamètre du tronc (cm) : 29</p> <p>Mode de gestion : Semi-libre</p> <p>Environnement : Chemin_piéton,Parc-jardin</p> <p>Situation : Groupement</p> <p>Arbres remarquable ? Non</p> <p>Qualité de sol : Bon</p> <p>Indice de vigueur : Moyen</p> <p>Défauts identifiés : Collet_-_plaie,Tronc_-_plaie,Branches_-_mortes,Tronc_-_mauvaise_coupe,Collet_-_cavité</p> <p style="font-size: small; color: gray;">< Photo d'un défaut relevé ou détail sur sujet</p>		
Analyse complémentaire au résistographe réalisée ?		Non

Espérance de maintien du sujet estimée en l'état :		Moins de 3 ans	
Impact estimé du projet de rénovation urbaine sur le devenir de l'arbre :		Elevé	
Ce sujet est-il potentiellement transplantable ?		Non	
Intervention à prévoir sur le sujet en l'état :		Taille_sanitaire	Date d'intervention préconisée : 2024
Note complémentaire :		Sans objet

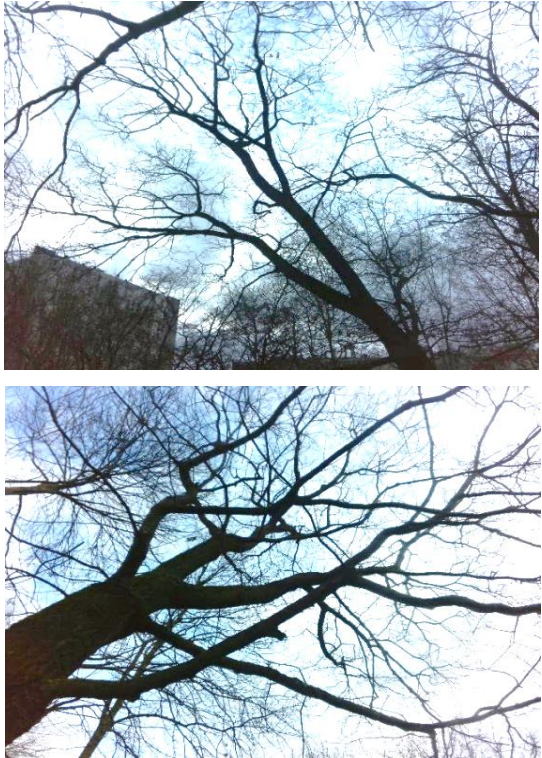
Nom du client :	CRETEIL HABITAT SEMIC	Technicien auditeur :	Cyrille_PELISSON
Site audité :	Haut du Mont Mesly	Date de l'audit :	02/02/2021
N° DE L'ARBRE	265	Coordonnées GPS : valeur X :	2,46574387
		Coordonnées GPS : valeur Y :	48,7823981

<p>Identification : Quercus rubra (chêne rouge)</p> <p>Nombre de sujet(s) : 1</p> <p>Stade physiologique : Adulte</p> <p>Hauteur de l'arbre (m) : 10_à_15_m</p> <p>Diamètre du tronc (cm) : 47</p> <p>Mode de gestion : Semi-libre</p> <p>Environnement : Chemin_piéton,Parc-jardin</p> <p>Situation : Groupement</p> <p>Arbres remarquable ? Non</p> <p>Qualité de sol : Bon</p> <p>Indice de vigueur : Moyen</p> <p>Défauts identifiés : Collet_-_plaie,Tronc_-_plaie,Branches_-_mortes,Tronc_-_mauvaise_coupe,Collet_-_cavité</p> <p style="font-size: small; color: gray;">< Photo d'un défaut relevé ou détail sur sujet</p>		
Analyse complémentaire au résistographe réalisée ?		Non

Espérance de maintien du sujet estimée en l'état :		Moins de 3 ans	
Impact estimé du projet de rénovation urbaine sur le devenir de l'arbre :		Elevé	
Ce sujet est-il potentiellement transplantable ?		Non	
Intervention à prévoir sur le sujet en l'état :		Taille_sanitaire	Date d'intervention préconisée : 2021
Note complémentaire :		Sans objet

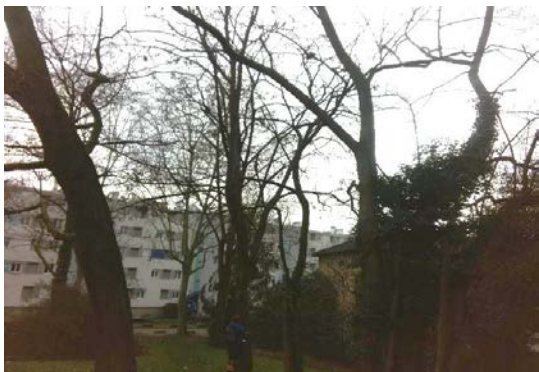
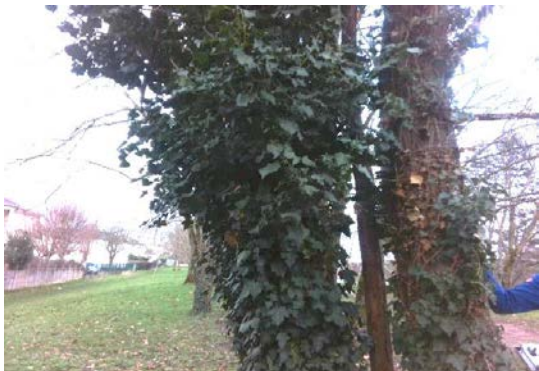
Nom du client :	CRETEIL HABITAT SEMIC	Technicien auditeur :	Cyrille_PELISSON
Site audité :	Haut du Mont Mesly	Date de l'audit :	02/02/2021
N° DE L'ARBRE	266	Coordonnées GPS : valeur X :	2,46567977
		Coordonnées GPS : valeur Y :	48,78240963

Identification : Quercus rubra (chêne rouge) Nombre de sujet(s) : 6 Stade physiologique : Adulte Hauteur de l'arbre (m) : 10_à_15_m Diamètre du tronc (cm) : 43 Mode de gestion : Semi-libre Environnement : Chemin_piéton,Parc-jardin Situation : Groupement Arbres remarquable ? Non Qualité de sol : Bon Indice de vigueur : Moyen Défauts identifiés : Collet_-_plaie,Tronc_-_plaie,Branches_-_mortes,Tronc_-_mauvaise_coupe,Collet_-_cavité <i>< Photo d'un défaut relevé ou détail sur sujet</i>		
Analyse complémentaire au résistographe réalisée ?	Non		
Espérance de maintien du sujet estimée en l'état :	Moins de 3 ans		
Impact estimé du projet de rénovation urbaine sur le devenir de l'arbre :	Elevé

Ce sujet est-il potentiellement transplantable ?	Non		
Intervention à prévoir sur le sujet en l'état :	Taille_sanitaire	Date d'intervention préconisée :	2021
Note complémentaire :	Sans objet

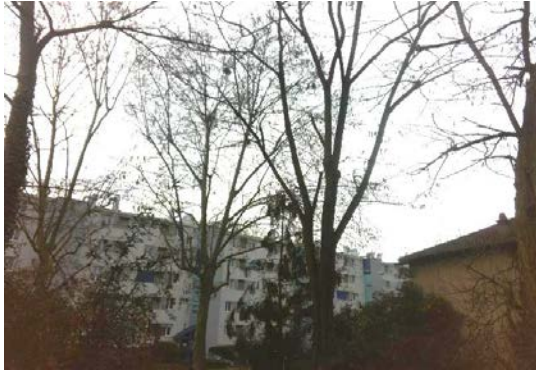
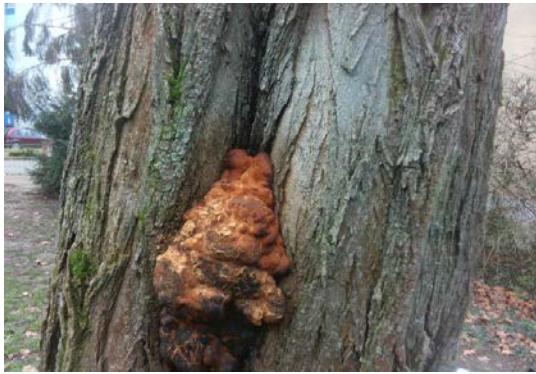
Nom du client :	CRETEIL HABITAT SEMIC	Technicien auditeur :	Cyrille_PELISSON
Site audité :	Haut du Mont Mesly	Date de l'audit :	02/02/2021
N° DE L'ARBRE	267	Coordonnées GPS : valeur X :	2,46556945
		Coordonnées GPS : valeur Y :	48,78240575

Identification :	Robinia pseudacacia (robinier faux acacia)
Nombre de sujet(s) :	1
Stade physiologique :	Adulte
Hauteur de l'arbre (m) :	10_à_15_m
Diamètre du tronc (cm) :	58
Mode de gestion :	Semi-libre
Environnement :	Chemin_piéton,Parc-jardin
Situation :	Groupement
Arbres remarquable ?	Non
Qualité de sol :	Bon
Indice de vigueur :	Moyen
Défauts identifiés :	Collet_-_plaie,Tronc_-_plaie,Branches_-_mortes,Tronc_-_mauvaise_coupe,Collet_-_cavité

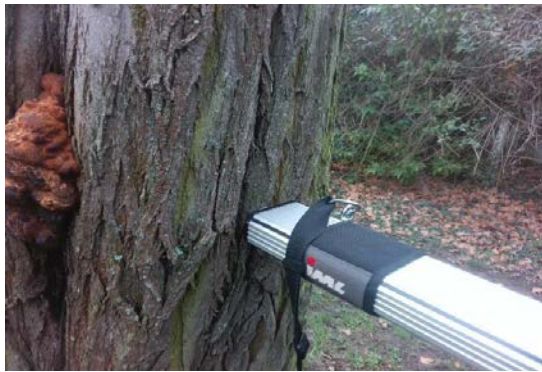
Orientation du sondage :	Ouest	Hauteur du sondage (m) :	1,2
---------------------------------	-------	---------------------------------	-----

Analyse de la courbe :	Présence de cavité ou pourriture importante. Risque de rupture
-------------------------------	--

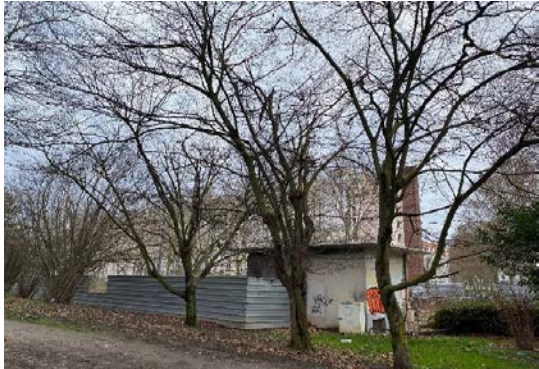
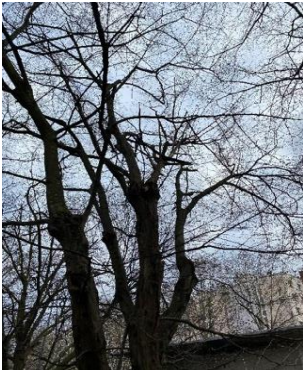
Nom du client :	CRETEIL HABITAT SEMIC	Technicien auditeur :	Cyrille_PELISSON
Site audité :	Haut du Mont Mesly	Date de l'audit :	04/02/2021
N° DE L'ARBRE	269	Coordonnées GPS : valeur X :	2,465709743
		Coordonnées GPS : valeur Y :	48,78231164

<p>Identification : Carpinus betulus (charme)</p> <p>Nombre de sujet(s) : 3</p> <p>Stade physiologique : Adulte</p> <p>Hauteur de l'arbre (m) : 5_à_10_m</p> <p>Diamètre du tronc (cm) : 31</p> <p>Mode de gestion : Semi-libre</p> <p>Environnement : Chemin_piéton,Parc-jardin</p> <p>Situation : Groupement</p> <p>Arbres remarquable ? Non</p> <p>Qualité de sol : Bon</p> <p>Indice de vigueur : Moyen</p> <p>Défauts identifiés : Collet_-_plaie,Tronc_-_plaie,Branches_-_mortes,Tronc_-_mauvaise_coupe,Collet_-_cavité</p> <p style="font-size: small; color: gray;">< Photo d'un défaut relevé ou détail sur sujet</p>		
Analyse complémentaire au résistographe réalisée ?		Non

Espérance de maintien du sujet estimée en l'état :		Plus de 3 ans	
Impact estimé du projet de rénovation urbaine sur le devenir de l'arbre :		Elevé	
Ce sujet est-il potentiellement transplantable ?		Non	
Intervention à prévoir sur le sujet en l'état :		Taille_d'adaptation	Date d'intervention préconisée : 2022
Note complémentaire :		Sans objet

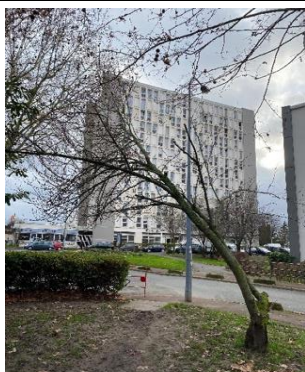
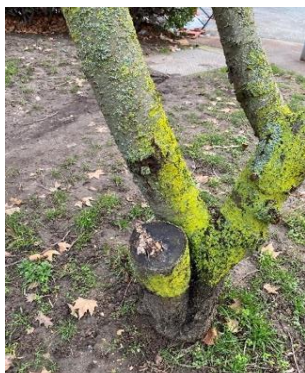
N° DE L'ARBRE	270	Coordonnées GPS : valeur X :	2,465556478
		Coordonnées GPS : valeur Y :	48,78222704

Identification :	Prunus cerasifera (prunier à fleurs)
Nombre de sujet(s) :	1
Stade physiologique :	Adulte
Hauteur de l'arbre (m) :	0_à_5_m
Diamètre du tronc (cm) :	21
Mode de gestion :	Semi-libre
Environnement :	Chemin_piéton,Parc-jardin,Voirie
Situation :	Isolé
Arbres remarquable ?	Non
Qualité de sol :	Bon
Indice de vigueur :	Médiocre
Défauts identifiés :	Collet_-_plaie,Tronc_-_plaie,Branches_-_mortes,Tronc_-_mauvaise_coupe,Collet_-_cavité,Charpentière_-_mauvaise_coupe,Tronc_-_pourriture,Tête_morte

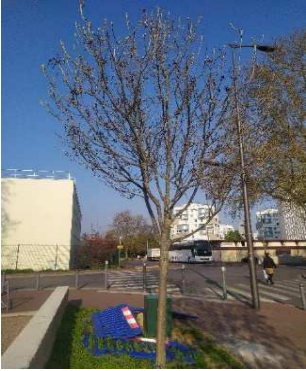
Nom du client :	CRETEIL HABITAT SEMIC	Technicien auditeur :	Cyrille_PELISSON
Site audité :	Haut du Mont Mesly	Date de l'audit :	15/04/2021
N° DE L'ARBRE	275	Coordonnées GPS : valeur X :	2,466497762
		Coordonnées GPS : valeur Y :	48,78095236

<p>Identification : Fraxinus ornus (frêne à fleurs)</p> <p>Nombre de sujet(s) : 1</p> <p>Stade physiologique : Jeune_</p> <p>Hauteur de l'arbre (m) : 0_à_5_m</p> <p>Diamètre du tronc (cm) : 13</p> <p>Mode de gestion : Semi-libre</p> <p>Environnement : Voirie</p> <p>Situation : Alignement</p> <p>Arbres remarquable ? Non</p> <p>Qualité de sol : Médiocre</p> <p>Indice de vigueur : Médiocre</p> <p>Défauts identifiés : Racines_-_compactées, Collet_-_hors_sol, Collet_-_plaie, Charpentière_-_cavité, Branches_-_mortes</p> <p style="font-size: small; color: gray;">< Photo d'un défaut relevé ou détail sur sujet</p>		
Analyse complémentaire au résistographe réalisée ?		Non

Espérance de maintien du sujet estimée en l'état :		Plus de 3 ans	
Impact estimé du projet de rénovation urbaine sur le devenir de l'arbre :		Faible	
Ce sujet est-il potentiellement transplantable ?		Non	
Intervention à prévoir sur le sujet en l'état :		Taille_de_formation	Date d'intervention préconisée : 2023
Note complémentaire :		Sans objet

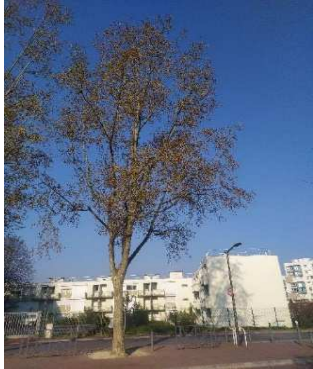
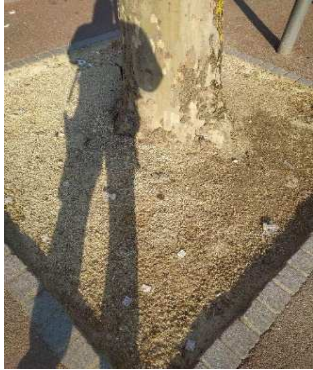
Nom du client :	CRETEIL HABITAT SEMIC	Technicien auditeur :	Cyrille_PELISSON
Site audité :	Haut du Mont Mesly	Date de l'audit :	15/04/2021
N° DE L'ARBRE	276	Coordonnées GPS : valeur X :	2,466545654
		Coordonnées GPS : valeur Y :	48,7807925

<p>Identification : Platanus x hispanica (platane à feuilles d'érable)</p> <p>Nombre de sujet(s) : 1</p> <p>Stade physiologique : Adulte</p> <p>Hauteur de l'arbre (m) : 15_à_20_m</p> <p>Diamètre du tronc (cm) : 47</p> <p>Mode de gestion : Semi-libre</p> <p>Environnement : Voirie</p> <p>Situation : Alignement</p> <p>Arbres remarquable ? Non</p> <p>Qualité de sol : Médiocre</p> <p>Indice de vigueur : Moyen</p> <p>Défauts identifiés : Racines_-_compactées,Tronc_-_mauvaise_coupe,Charpentièr_-_mauvaise_coupe,Branches_-_mauvaises_coupes,Branches_-_mortes</p> <p style="font-size: small; color: gray;">< Photo d'un défaut relevé ou détail sur sujet</p>

Analyse complémentaire au résistographe réalisée ?	Non		
Espérance de maintien du sujet estimée en l'état :	Plus de 3 ans		
Impact estimé du projet de rénovation urbaine sur le devenir de l'arbre :	Faible		
Ce sujet est-il potentiellement transplantable ?	Non		
Intervention à prévoir sur le sujet en l'état :	Taille_d'adaptation	Date d'intervention préconisée :	2024
Note complémentaire :	Sans objet

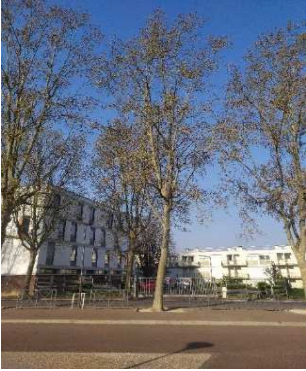
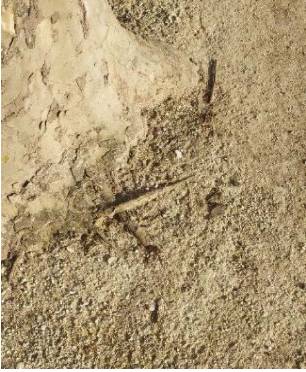
Nom du client :	CRETEIL HABITAT SEMIC	Technicien auditeur :	Cyrille_PELISSON
Site audité :	Haut du Mont Mesly	Date de l'audit :	15/04/2021
N° DE L'ARBRE	277	Coordonnées GPS : valeur X :	2,466596664
		Coordonnées GPS : valeur Y :	48,78073448

<p>Identification : Platanus x hispanica (platane à feuilles d'érable)</p> <p>Nombre de sujet(s) : 1</p> <p>Stade physiologique : Adulte</p> <p>Hauteur de l'arbre (m) : 15_à_20_m</p> <p>Diamètre du tronc (cm) : 44</p> <p>Mode de gestion : Semi-libre</p> <p>Environnement : Voirie</p> <p>Situation : Alignement</p> <p>Arbres remarquable ? Non</p> <p>Qualité de sol : Médiocre</p> <p>Indice de vigueur : Moyen</p> <p>Défauts identifiés : Racines_-_plaie,Racines_-_apparentes,Racines_-_hors_sol,Racines_-_tournantes_(chignon),Tronc_-_plaie,Tronc_-_mauvaise_coupe,Branches_-_mauvaises_coupes</p> <p style="font-size: small; color: gray;">< Photo d'un défaut relevé ou détail sur sujet</p>

Analyse complémentaire au résistographe réalisée ?		Non	
Espérance de maintien du sujet estimée en l'état :		Plus de 3 ans	
Impact estimé du projet de rénovation urbaine sur le devenir de l'arbre :		Faible	
Ce sujet est-il potentiellement transplantable ?		Non	
Intervention à prévoir sur le sujet en l'état :		Taille_d'adaptation	Date d'intervention préconisée : 2024
Note complémentaire :		Sans objet

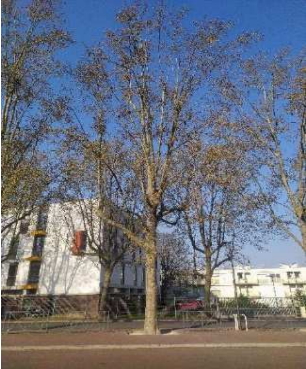
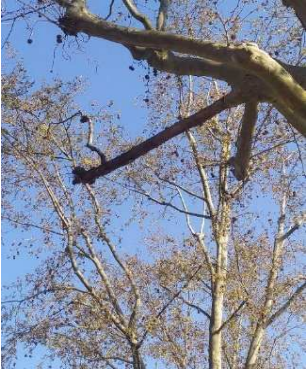
Nom du client :	CRETEIL HABITAT SEMIC	Technicien auditeur :	Cyrille_PELISSON
Site audité :	Haut du Mont Mesly	Date de l'audit :	15/04/2021
N° DE L'ARBRE	278	Coordonnées GPS : valeur X :	2,466667093
		Coordonnées GPS : valeur Y :	48,78066383

<p>Identification : Platanus x hispanica (platane à feuilles d'érable)</p> <p>Nombre de sujet(s) : 1</p> <p>Stade physiologique : Adulte</p> <p>Hauteur de l'arbre (m) : 15_à_20_m</p> <p>Diamètre du tronc (cm) : 62</p> <p>Mode de gestion : Semi-libre</p> <p>Environnement : Voirie</p> <p>Situation : Alignement</p> <p>Arbres remarquable ? Non</p> <p>Qualité de sol : Médiocre</p> <p>Indice de vigueur : Médiocre</p> <p>Défauts identifiés : racines_-_compactees,Coulet_-_cavite,Coulet_-_plaie,Tronc_-_mauvaise_coupe,Charpentièr_-_mauvaise_coupe,Charpentièr_-_morte,Branches_-_mauvaises_coupes,Branches_-_mortes; Racines coupées</p> <p style="font-size: small; color: gray;">< Photo d'un défaut relevé ou détail sur sujet</p>

Analyse complémentaire au résistographe réalisée ?		Non	
Espérance de maintien du sujet estimée en l'état :		Moins de 3 ans	
Impact estimé du projet de rénovation urbaine sur le devenir de l'arbre :		Faible	
Ce sujet est-il potentiellement transplantable ?		Non	
Intervention à prévoir sur le sujet en l'état :		Taille_sanitaire	Date d'intervention préconisée : 2021
Note complémentaire :		Grosse branche morte au dessus de la route

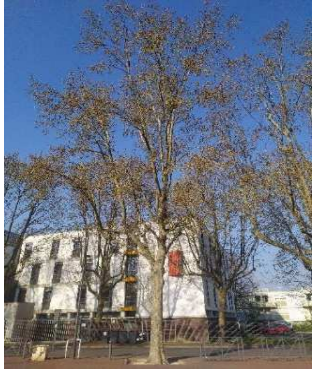
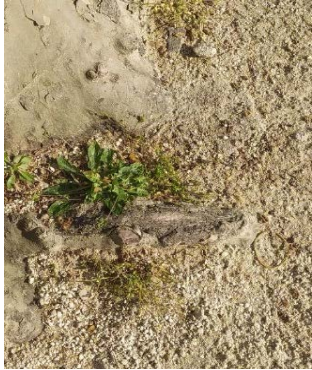
Nom du client :	CRETEIL HABITAT SEMIC	Technicien auditeur :	Cyrille_PELISSON
Site audité :	Haut du Mont Mesly	Date de l'audit :	15/04/2021
N° DE L'ARBRE	279	Coordonnées GPS : valeur X :	2,466735065
		Coordonnées GPS : valeur Y :	48,78058455

<p>Identification : Platanus x hispanica (platane à feuilles d'érable)</p> <p>Nombre de sujet(s) : 1</p> <p>Stade physiologique : Adulte</p> <p>Hauteur de l'arbre (m) : 15_à_20_m</p> <p>Diamètre du tronc (cm) : 60</p> <p>Mode de gestion : Semi-libre</p> <p>Environnement : Voirie</p> <p>Situation : Alignement</p> <p>Arbres remarquable ? Non</p> <p>Qualité de sol : Médiocre</p> <p>Indice de vigueur : Moyen</p> <p>Défauts identifiés : Racines_-_plaie,Racines_-_hors_sol,Racines_-_apparentes,Collet_-_plaie,Tronc_-_mauvaise_coupe,Charpentièr_-_mauvaise_coupe,Branches_-_mortes, Racines_coupées</p> <p style="font-size: small; color: gray;">< Photo d'un défaut relevé ou détail sur sujet</p>

Analyse complémentaire au résistographe réalisée ?		Non	
Espérance de maintien du sujet estimée en l'état :		Plus de 3 ans	
Impact estimé du projet de rénovation urbaine sur le devenir de l'arbre :		Faible	
Ce sujet est-il potentiellement transplantable ?		Non	
Intervention à prévoir sur le sujet en l'état :		Taille_d'adaptation	Date d'intervention préconisée : 2024
Note complémentaire :		Sans objet

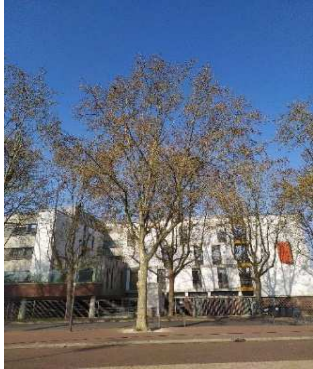
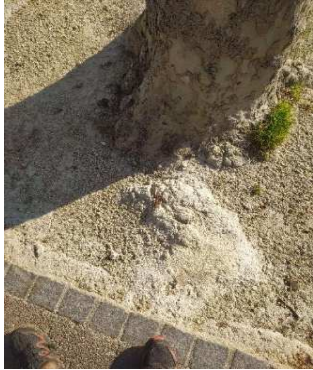
Nom du client :	CRETEIL HABITAT SEMIC	Technicien auditeur :	Cyrille_PELISSON
Site audité :	Haut du Mont Mesly	Date de l'audit :	15/04/2021
N° DE L'ARBRE	280	Coordonnées GPS : valeur X :	2,466818866
		Coordonnées GPS : valeur Y :	48,78046391

<p>Identification : Platanus x hispanica (platane à feuilles d'érable)</p> <p>Nombre de sujet(s) : 1</p> <p>Stade physiologique : Adulte</p> <p>Hauteur de l'arbre (m) : 15_à_20_m</p> <p>Diamètre du tronc (cm) : 49</p> <p>Mode de gestion : Semi-libre</p> <p>Environnement : Voirie</p> <p>Situation : Alignement</p> <p>Arbres remarquable ? Non</p> <p>Qualité de sol : Médiocre</p> <p>Indice de vigueur : Moyen</p> <p>Défauts identifiés : Collet_-_plaie,Racines_-_compactées,Tronc_-_plaie,Tronc_-_mauvaise_coupe,Charpentièr_-_mauvaise_coupe,Branches_-_mortes</p> <p style="font-size: small; color: gray;">< Photo d'un défaut relevé ou détail sur sujet</p>

Analyse complémentaire au résistographe réalisée ?		Non	
Espérance de maintien du sujet estimée en l'état :		Plus de 3 ans	
Impact estimé du projet de rénovation urbaine sur le devenir de l'arbre :		Faible	
Ce sujet est-il potentiellement transplantable ?		Non	
Intervention à prévoir sur le sujet en l'état :		Taille_d'adaptation	Date d'intervention préconisée : 2023
Note complémentaire :		Sans objet

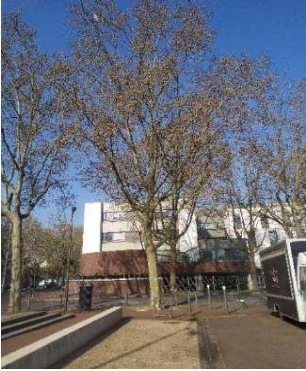
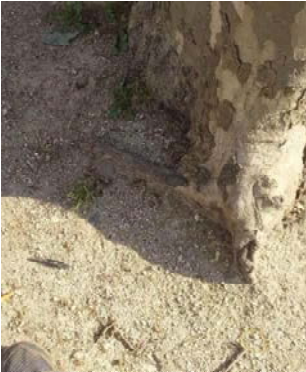
Nom du client :	CRETEIL HABITAT SEMIC	Technicien auditeur :	Cyrille_PELISSON
Site audité :	Haut du Mont Mesly	Date de l'audit :	15/04/2021
N° DE L'ARBRE	282	Coordonnées GPS : valeur X :	2,466919711
		Coordonnées GPS : valeur Y :	48,78031061

<p>Identification : Platanus x hispanica (platane à feuilles d'érable)</p> <p>Nombre de sujet(s) : 1</p> <p>Stade physiologique : Adulte</p> <p>Hauteur de l'arbre (m) : 15_à_20_m</p> <p>Diamètre du tronc (cm) : 57</p> <p>Mode de gestion : Semi-libre</p> <p>Environnement : Voirie</p> <p>Situation : Alignement</p> <p>Arbres remarquable ? Non</p> <p>Qualité de sol : Médiocre</p> <p>Indice de vigueur : Moyen</p> <p>Défauts identifiés : Racines_-_plaie,Racines_-_hors_sol,Racines_-_compactées,Racines_-_apparentes,Collet_-_plaie,Tronc_-_mauvaise_coupe,Charpentièr_-_mauvaise_coupe,Branches_-_mortes</p> <p style="font-size: small; color: gray;">< Photo d'un défaut relevé ou détail sur sujet</p>

Analyse complémentaire au résistographe réalisée ?	Non		
Espérance de maintien du sujet estimée en l'état :	Plus de 3 ans		
Impact estimé du projet de rénovation urbaine sur le devenir de l'arbre :	Faible		
Ce sujet est-il potentiellement transplantable ?	Non		
Intervention à prévoir sur le sujet en l'état :	Taille_d'adaptation	Date d'intervention préconisée :	2024
Note complémentaire :	Sans objet

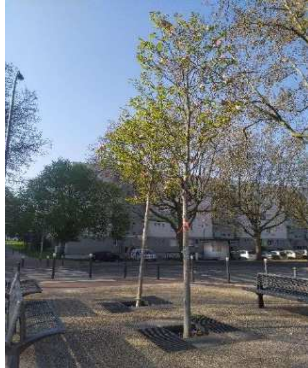
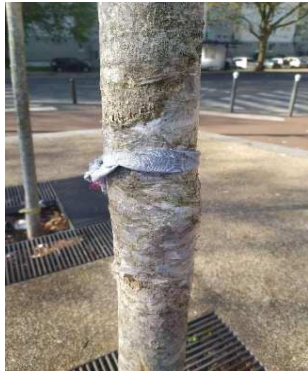
Nom du client :	CRETEIL HABITAT SEMIC	Technicien auditeur :	Cyrille_PELISSON
Site audité :	Haut du Mont Mesly	Date de l'audit :	15/04/2021
N° DE L'ARBRE	284	Coordonnées GPS : valeur X :	2,46706452
		Coordonnées GPS : valeur Y :	48,78022122

Identification :	Magnolia x soulangeana (magnolia)
Nombre de sujet(s) :	2
Stade physiologique :	Jeune_
Hauteur de l'arbre (m) :	5_à_10_m
Diamètre du tronc (cm) :	10
Mode de gestion :	Semi-libre
Environnement :	Voirie
Situation :	Groupement
Arbres remarquable ?	Non
Qualité de sol :	Médiocre
Indice de vigueur :	Moyen
Défauts identifiés :	Collet_-_plaie,Tronc_-_plaie,Tronc_-_cavité,Tronc_-_mauvaise_coupe,Branches_-_mortes,L'arbre_n_est_pas_un_support

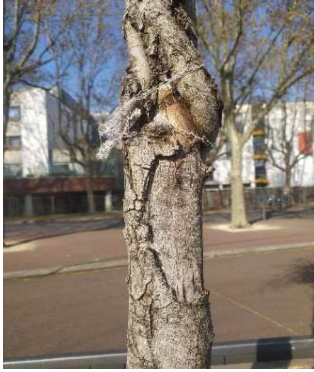
Nom du client :	CRETEIL HABITAT SEMIC	Technicien auditeur :	Cyrille_PELISSON
Site audité :	Haut du Mont Mesly	Date de l'audit :	15/04/2021
N° DE L'ARBRE	285	Coordonnées GPS : valeur X :	2,466817599
		Coordonnées GPS : valeur Y :	48,78056122

Identification : Olea europea (Olivier) Nombre de sujet(s) : 1 Stade physiologique : Jeune_ Hauteur de l'arbre (m) : 0_à_5_m Diamètre du tronc (cm) : 42 Mode de gestion : Destructuré Environnement : Voirie Situation : Isolé Arbres remarquable ? Non Qualité de sol : Médiocre Indice de vigueur : Mort Défauts identifiés : Sujet_-_mort <i>< Photo d'un défaut relevé ou détail sur sujet</i>		
Analyse complémentaire au résistographe réalisée ?		Non	
Espérance de maintien du sujet estimée en l'état :		Sujet mort	
Impact estimé du projet de rénovation urbaine sur le devenir de l'arbre :		Faible	
Ce sujet est-il potentiellement transplantable ?		Non	
Intervention à prévoir sur le sujet en l'état :		Abattage	Date d'intervention préconisée : 2022

Note complémentaire :		sans avenir

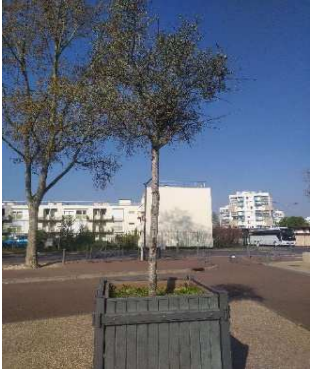
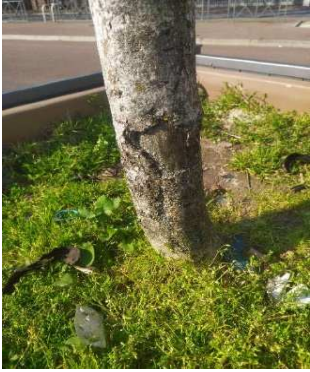
Nom du client :	CRETEIL HABITAT SEMIC	Technicien auditeur :	Cyrille_PELISSON
Site audité :	Haut du Mont Mesly	Date de l'audit :	15/04/2021
N° DE L'ARBRE	286	Coordonnées GPS : valeur X :	2,466658763
		Coordonnées GPS : valeur Y :	48,78085075

<p>Identification : Olea europea (Olivier)</p> <p>Nombre de sujet(s) : 1</p> <p>Stade physiologique : Jeune_</p> <p>Hauteur de l'arbre (m) : 0_à_5_m</p> <p>Diamètre du tronc (cm) : 14</p> <p>Mode de gestion : Destructuré</p> <p>Environnement : Voirie</p> <p>Situation : Isolé</p> <p>Arbres remarquable ? Non</p> <p>Qualité de sol : Médiocre</p> <p>Indice de vigueur : Médiocre</p> <p>Défauts identifiés : Tronc_-_plaie,Tronc_-_mauvaise_coupe,Charpentière_-_mauvaise_coupe,Branches_-_mortes,Branches_-_mauvaises_coupes</p> <p style="font-size: small; color: gray;">< Photo d'un défaut relevé ou détail sur sujet</p>		
Analyse complémentaire au résistographe réalisée ?		Non

Espérance de maintien du sujet estimée en l'état :		Moins de 3 ans	
Impact estimé du projet de rénovation urbaine sur le devenir de l'arbre :		Faible	
Ce sujet est-il potentiellement transplantable ?		Oui	
Intervention à prévoir sur le sujet en l'état :		Taille_de_formation	Date d'intervention préconisée : 2022
Note complémentaire :		<i>Arbre à planter en pleine terre</i>

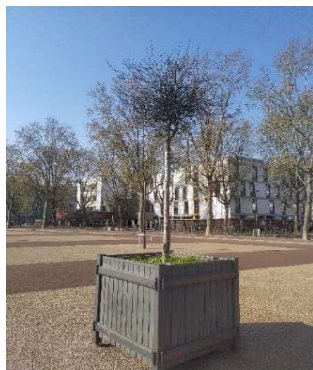
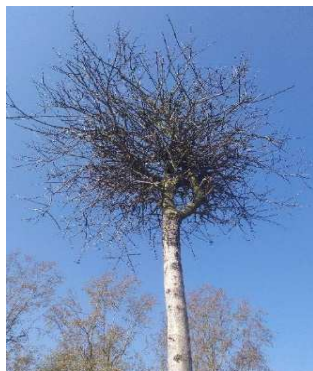
Nom du client :	CRETEIL HABITAT SEMIC	Technicien auditeur :	Cyrille_PELISSON
Site audité :	Haut du Mont Mesly	Date de l'audit :	15/04/2021
N° DE L'ARBRE	287	Coordonnées GPS : valeur X :	2,466859897
		Coordonnées GPS : valeur Y :	48,78085303

Identification :	Olea europea (Olivier)
Nombre de sujet(s) :	1
Stade physiologique :	Jeune_
Hauteur de l'arbre (m) :	0_à_5_m
Diamètre du tronc (cm) :	9
Mode de gestion :	Destructuré
Environnement :	Voirie
Situation :	Isolé
Arbres remarquable ?	Non
Qualité de sol :	Médiocre
Indice de vigueur :	Mort
Défauts identifiés :	Sujet_-_mort

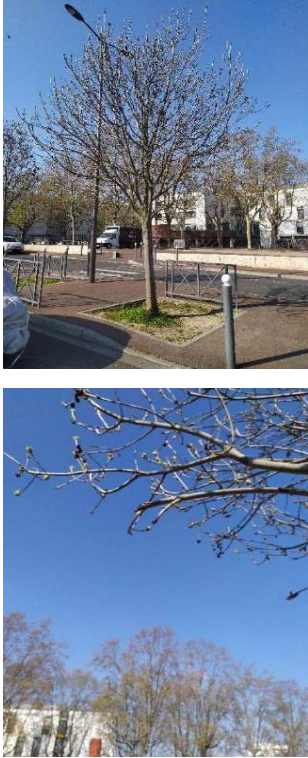
Nom du client :	CRETEIL HABITAT SEMIC	Technicien auditeur :	Cyrille_PELISSON
Site audité :	Haut du Mont Mesly	Date de l'audit :	15/04/2021
N° DE L'ARBRE	289	Coordonnées GPS : valeur X :	2,4672463
		Coordonnées GPS : valeur Y :	48,78056124

Identification :	Fraxinus ornus (frêne à fleurs)
		Nombre de sujet(s) :	1
		Stade physiologique :	Jeune_
		Hauteur de l'arbre (m) :	5_à_10_m
		Diamètre du tronc (cm) :	17
		Mode de gestion :	Semi-libre
		Environnement :	Voirie
		Situation :	Alignement
		Arbres remarquable ?	Non
		Qualité de sol :	Médiocre
		Indice de vigueur :	Moyen
		Défauts identifiés :	Collet_-_plaie,Tronc_-_écorce_incluse,Branches_-_mortes,Branches_-_mauvaises_coupes
<i>< Photo d'un défaut relevé ou détail sur sujet</i>			
Analyse complémentaire au résistographe réalisée ?		Non	
Espérance de maintien du sujet estimée en l'état :		Plus de 3 ans	
Impact estimé du projet de rénovation urbaine sur le devenir de l'arbre :		Faible

Ce sujet est-il potentiellement transplantable ?		Non	
Intervention à prévoir sur le sujet en l'état :		Taille_de_formation	Date d'intervention préconisée : 2022
Note complémentaire :		<i>Sans objet</i>

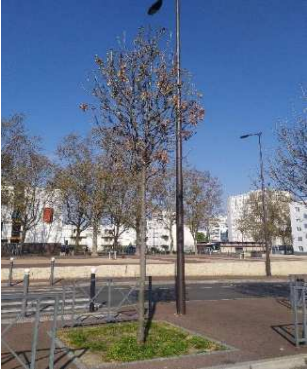
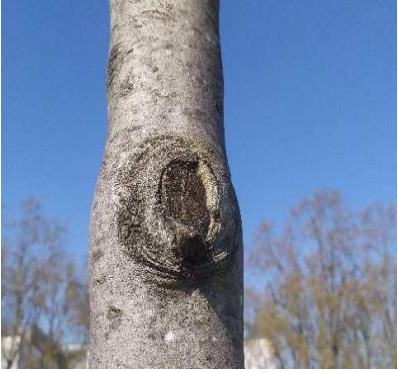
Nom du client :	CRETEIL HABITAT SEMIC	Technicien auditeur :	Cyrille_PELISSON
Site audité :	Haut du Mont Mesly	Date de l'audit :	15/04/2021
N° DE L'ARBRE	290	Coordonnées GPS : valeur X :	2,467237399
		Coordonnées GPS : valeur Y :	48,78048817

Identification : Fraxinus ornus (frêne à fleurs) Nombre de sujet(s) : 1 Stade physiologique : Jeune_ Hauteur de l'arbre (m) : 5_à_10_m Diamètre du tronc (cm) : 10 Mode de gestion : Semi-libre Environnement : Voirie Situation : Alignement Arbres remarquable ? Non Qualité de sol : Médiocre Indice de vigueur : Moyen Défauts identifiés : Racines_-_compactées,Tronc_-_plaie,Tronc_-_mauvaise_coupe,Tronc_-_nœud_de_blocage <i>< Photo d'un défaut relevé ou détail sur sujet</i>		
Analyse complémentaire au résistographe réalisée ?		Non	
Espérance de maintien du sujet estimée en l'état :		Plus de 3 ans	
Impact estimé du projet de rénovation urbaine sur le devenir de l'arbre :		Faible

Ce sujet est-il potentiellement transplantable ?		Non	
Intervention à prévoir sur le sujet en l'état :		Taille_de_formation	Date d'intervention préconisée : 2023
Note complémentaire :		<i>Sans objet</i>

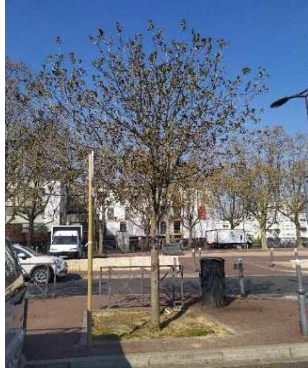
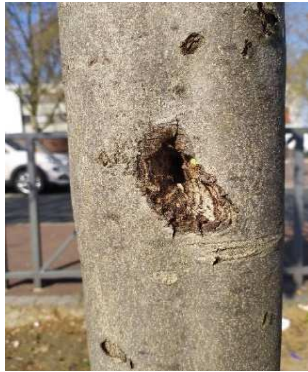
Nom du client :	CRETEIL HABITAT SEMIC	Technicien auditeur :	Cyrille_PELISSON
Site audité :	Haut du Mont Mesly	Date de l'audit :	15/04/2021
N° DE L'ARBRE	291	Coordonnées GPS : valeur X :	2,467255347
		Coordonnées GPS : valeur Y :	48,78038902

Identification :	Fraxinus ornus (frêne à fleurs)
Nombre de sujet(s) :	1
Stade physiologique :	Jeune_
Hauteur de l'arbre (m) :	0_à_5_m
Diamètre du tronc (cm) :	15
Mode de gestion :	Semi-libre
Environnement :	Voirie
Situation :	Alignement
Arbres remarquable ?	Non
Qualité de sol :	Bon
Indice de vigueur :	Moyen
Défauts identifiés :	Racines_-_compactées, Collet_-_plaie, Tronc_-_plaie, Tronc_-_écorce_incluse, Tronc_-_nœud_de_blocage, Branches_-_mortes

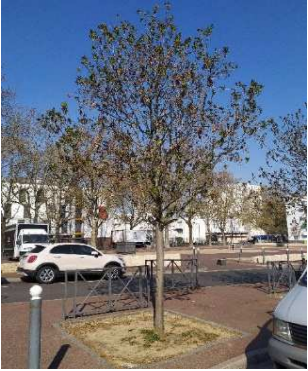
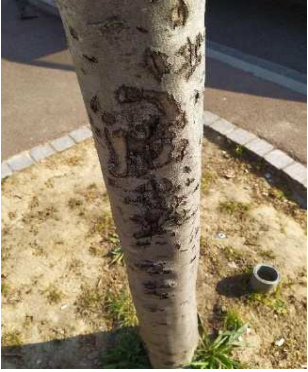
Nom du client :	CRETEIL HABITAT SEMIC	Technicien auditeur :	Cyrille_PELISSON
Site audité :	Haut du Mont Mesly	Date de l'audit :	15/04/2021
N° DE L'ARBRE	292	Coordonnées GPS : valeur X :	2,467255852
		Coordonnées GPS : valeur Y :	48,78033748

<p>Identification : Fraxinus ornus (frêne à fleurs)</p> <p>Nombre de sujet(s) : 1</p> <p>Stade physiologique : Jeune_</p> <p>Hauteur de l'arbre (m) : 0_à_5_m</p> <p>Diamètre du tronc (cm) : 14</p> <p>Mode de gestion : Semi-libre</p> <p>Environnement : Voirie</p> <p>Situation : Alignement</p> <p>Arbres remarquable ? Non</p> <p>Qualité de sol : Médiocre</p> <p>Indice de vigueur : Moyen</p> <p>Défauts identifiés : Racines_-_compactées, Collet_-_plaie, Collet_-_enterré, Tronc_-_plaie, Charpentière_-_cavité, Branches_-_mortes, Branches_-_mauvaises_coupes</p> <p style="font-size: small; color: gray;">< Photo d'un défaut relevé ou détail sur sujet</p>

Analyse complémentaire au résistographe réalisée ?	Non		
Espérance de maintien du sujet estimée en l'état :	Plus de 3 ans		
Impact estimé du projet de rénovation urbaine sur le devenir de l'arbre :	Faible		
Ce sujet est-il potentiellement transplantable ?	Non		
Intervention à prévoir sur le sujet en l'état :	Taille_de_formation	Date d'intervention préconisée :	2022
Note complémentaire :	Sans objet

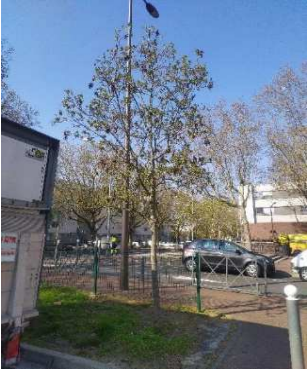
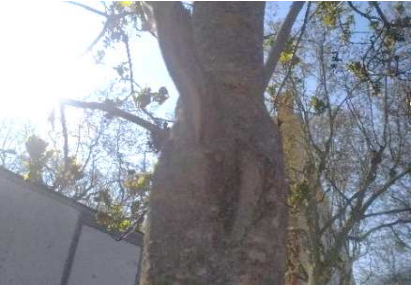
Nom du client :	CRETEIL HABITAT SEMIC	Technicien auditeur :	Cyrille_PELISSON
Site audité :	Haut du Mont Mesly	Date de l'audit :	15/04/2021
N° DE L'ARBRE	293	Coordonnées GPS : valeur X :	2,467253986
		Coordonnées GPS : valeur Y :	48,78024682

<p>Identification : Fraxinus ornus (frêne à fleurs)</p> <p>Nombre de sujet(s) : 1</p> <p>Stade physiologique : Jeune_</p> <p>Hauteur de l'arbre (m) : 0_à_5_m</p> <p>Diamètre du tronc (cm) : 10</p> <p>Mode de gestion : Semi-libre</p> <p>Environnement : Voirie</p> <p>Situation : Alignement</p> <p>Arbres remarquable ? Non</p> <p>Qualité de sol : Médiocre</p> <p>Indice de vigueur : Moyen</p> <p>Défauts identifiés : Racines_-_compactées, Collet_-_plaie, Tronc_-_plaie, Branches_-_mauvaises_coupes, Branches_-_cassées, Branches_-_mortes</p> <p style="text-align: center; font-size: small;"><i>< Photo d'un défaut relevé ou détail sur sujet</i></p>		
Analyse complémentaire au résistographe réalisée ?	Non

Espérance de maintien du sujet estimée en l'état :	Plus de 3 ans		
Impact estimé du projet de rénovation urbaine sur le devenir de l'arbre :	Faible		
Ce sujet est-il potentiellement transplantable ?	Non		
Intervention à prévoir sur le sujet en l'état :	Taille_de_formation	Date d'intervention préconisée :	2023
Note complémentaire :	Sans objet

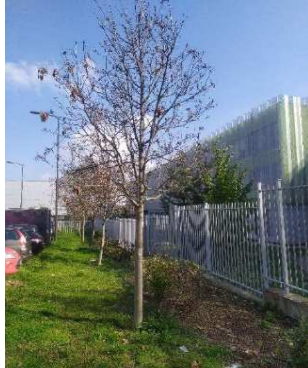
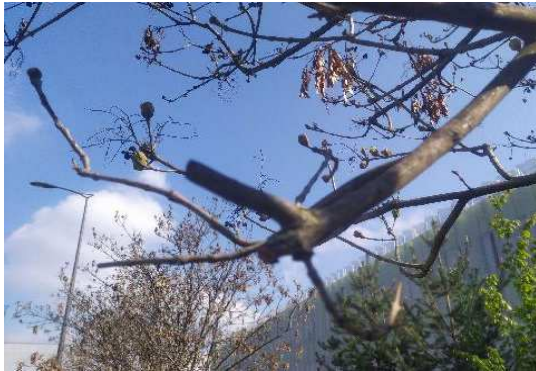
Nom du client :	CRETEIL HABITAT SEMIC	Technicien auditeur :	Cyrille_PELISSON
Site audité :	Haut du Mont Mesly	Date de l'audit :	15/04/2021
N° DE L'ARBRE	294	Coordonnées GPS : valeur X :	2,467671488
		Coordonnées GPS : valeur Y :	48,78035077

Identification :	Fraxinus ornus (frêne à fleurs)
Nombre de sujet(s) :	1
Stade physiologique :	Jeune_
Hauteur de l'arbre (m) :	0_à_5_m
Diamètre du tronc (cm) :	11
Mode de gestion :	Semi-libre
Environnement :	Bâtiment,Voirie
Situation :	Alignement
Arbres remarquable ?	Non
Qualité de sol :	Moyen
Indice de vigueur :	Médiocre
Défauts identifiés :	Tronc_-_plaie,Tronc_-_écorce_incluse,Branches_-_mortes,Branches_-_mauvaises_coupes

Analyse complémentaire au résistographe réalisée ?	Non
Espérance de maintien du sujet estimée en l'état :	Moins de 3 ans
Impact estimé du projet de rénovation urbaine sur le devenir de l'arbre :	Faible
Ce sujet est-il potentiellement transplantable ?	Non
Intervention à prévoir sur le sujet en l'état :	Taille_de_formation
	Date d'intervention préconisée : 2023

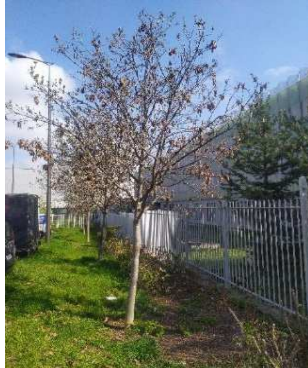
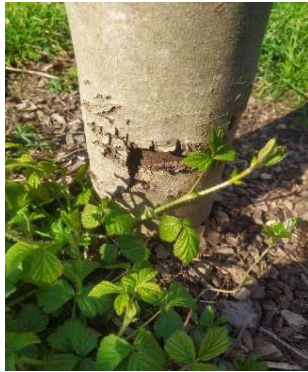
Nom du client :	CRETEIL HABITAT SEMIC	Technicien auditeur :	Cyrille_PELISSON
Site audité :	Haut du Mont Mesly	Date de l'audit :	15/04/2021
N° DE L'ARBRE	295	Coordonnées GPS : valeur X :	2,46767046
		Coordonnées GPS : valeur Y :	48,78041567

Identification :	Fraxinus ornus (frêne à fleurs)
Nombre de sujet(s) :	1
Stade physiologique :	Jeune_
Hauteur de l'arbre (m) :	0_à_5_m
Diamètre du tronc (cm) :	14
Mode de gestion :	Semi-libre
Environnement :	Voirie,Bâtiment
Situation :	Alignement
Arbres remarquable ?	Non
Qualité de sol :	Moyen
Indice de vigueur :	Moyen
Défauts identifiés :	Tronc_-_plaie,Tronc_-_écorce_incluse,Branches_-_mortes,Branches_-_mauvaises_coupes

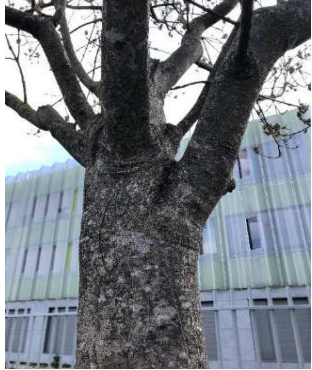
Nom du client :	CRETEIL HABITAT SEMIC	Technicien auditeur :	Cyrille_PELISSON
Site audité :	Haut du Mont Mesly	Date de l'audit :	15/04/2021
N° DE L'ARBRE	296	Coordonnées GPS : valeur X :	2,467650616
		Coordonnées GPS : valeur Y :	48,78049748

<p>Identification : Fraxinus ornus (frêne à fleurs)</p> <p>Nombre de sujet(s) : 1</p> <p>Stade physiologique : Jeune_</p> <p>Hauteur de l'arbre (m) : 0_à_5_m</p> <p>Diamètre du tronc (cm) : 16</p> <p>Mode de gestion : Semi-libre</p> <p>Environnement : Voirie</p> <p>Situation : Alignement</p> <p>Arbres remarquable ? Non</p> <p>Qualité de sol : Moyen</p> <p>Indice de vigueur : Moyen</p> <p>Défauts identifiés : Tronc_-_nœud_de_blocage,Branches_-_mortes,Tronc_-_écorce_incluse</p> <p style="font-size: small; color: gray;">< Photo d'un défaut relevé ou détail sur sujet</p>		
Analyse complémentaire au résistographe réalisée ?		Non	
Espérance de maintien du sujet estimée en l'état :		Plus de 3 ans

Impact estimé du projet de rénovation urbaine sur le devenir de l'arbre :		Faible	
Ce sujet est-il potentiellement transplantable ?		Non	
Intervention à prévoir sur le sujet en l'état :		Taille_de_formation	Date d'intervention préconisée : 2023
Note complémentaire :		Sans objet

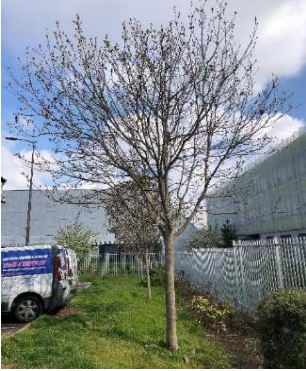
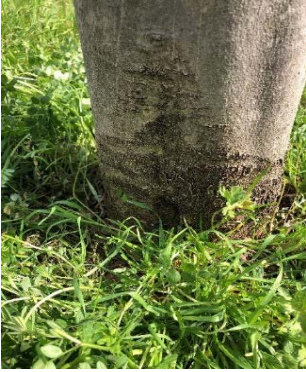
Nom du client :	CRETEIL HABITAT SEMIC	Technicien auditeur :	Cyrille_PELISSON
Site audité :	Haut du Mont Mesly	Date de l'audit :	15/04/2021
N° DE L'ARBRE	297	Coordonnées GPS : valeur X :	2,467660628
		Coordonnées GPS : valeur Y :	48,78056268

Identification : Fraxinus ornus (frêne à fleurs) Nombre de sujet(s) : 1 Stade physiologique : Jeune_ Hauteur de l'arbre (m) : 0_à_5_m Diamètre du tronc (cm) : 17 Mode de gestion : Semi-libre Environnement : Voirie Situation : Alignement Arbres remarquable ? Non Qualité de sol : Moyen Indice de vigueur : Moyen Défauts identifiés : Tronc_-_nœud_de_blocage,Branches_-_mortes,Tronc_-_écorce_incluse,Collet_-_plaie <i>< Photo d'un défaut relevé ou détail sur sujet</i>		
Analyse complémentaire au résistographe réalisée ?		Non	
Espérance de maintien du sujet estimée en l'état :		Plus de 3 ans	
Impact estimé du projet de rénovation urbaine sur le devenir de l'arbre :		Faible

Ce sujet est-il potentiellement transplantable ?		Non	
Intervention à prévoir sur le sujet en l'état :		Taille_de_formation	Date d'intervention préconisée : 2023
Note complémentaire :		<i>Sans objet</i>

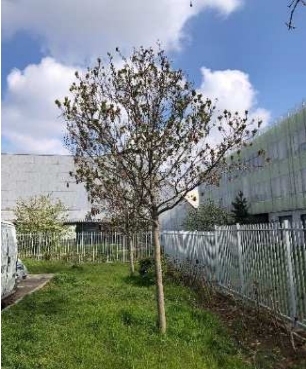
Nom du client :	CRETEIL HABITAT SEMIC	Technicien auditeur :	Cyrille_PELISSON
Site audité :	Haut du Mont Mesly	Date de l'audit :	15/04/2021
N° DE L'ARBRE	298	Coordonnées GPS : valeur X :	2,467671974
		Coordonnées GPS : valeur Y :	48,78062035

Identification : Fraxinus ornus (frêne à fleurs) Nombre de sujet(s) : 1 Stade physiologique : Jeune_ Hauteur de l'arbre (m) : 0_à_5_m Diamètre du tronc (cm) : 11 Mode de gestion : Semi-libre Environnement : Voirie Situation : Alignement Arbres remarquable ? Non Qualité de sol : Moyen Indice de vigueur : Moyen Défauts identifiés : Branches_-_mortes,Tronc_-_écorce_incluse,Collet_-_plaie,Tronc_-_plaie <i>< Photo d'un défaut relevé ou détail sur sujet</i>		
Analyse complémentaire au résistographe réalisée ?		Non	
Espérance de maintien du sujet estimée en l'état :		Plus de 3 ans	
Impact estimé du projet de rénovation urbaine sur le devenir de l'arbre :		Faible

Ce sujet est-il potentiellement transplantable ?		Non	
Intervention à prévoir sur le sujet en l'état :		Taille_de_formation	Date d'intervention préconisée : 2023
Note complémentaire :		<i>Sans objet</i>

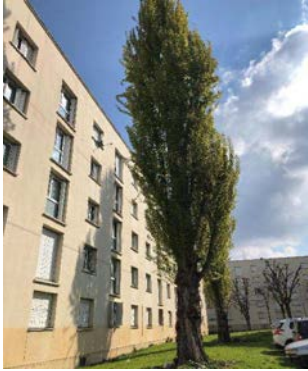
Nom du client :	CRETEIL HABITAT SEMIC	Technicien auditeur :	Cyrille_PELISSON
Site audité :	Haut du Mont Mesly	Date de l'audit :	15/04/2021
N° DE L'ARBRE	300	Coordonnées GPS : valeur X :	2,468997624
		Coordonnées GPS : valeur Y :	48,78106366

<p>Identification : Populus nigra (peuplier noir)</p> <p>Nombre de sujet(s) : 1</p> <p>Stade physiologique : Adulte</p> <p>Hauteur de l'arbre (m) : 15_à_20_m</p> <p>Diamètre du tronc (cm) : 76</p> <p>Mode de gestion : Destructuré</p> <p>Environnement : Voirie,Bâtiment</p>	<p>Situation : Alignement</p> <p>Arbres remarquable ? Non</p> <p>Qualité de sol : Moyen</p> <p>Indice de vigueur : Moyen</p> <p>Défauts identifiés : racines_-_plaie,racines_-_apparentes,Coulet_-_plaie,Tronc_-_mauvaise_coupe,Tronc_-_plaie,Tronc_-_écorce_incluse,Charpentière_-_mauvaise_coupe,Branches_-_mauvaises_coupes Branches_-_mortes Charpentière -</p> <p style="font-size: small; color: gray;">< Photo d'un défaut relevé ou détail sur sujet</p>

Analyse complémentaire au résistographe réalisée ?		Non	
Espérance de maintien du sujet estimée en l'état :		Plus de 3 ans	
Impact estimé du projet de rénovation urbaine sur le devenir de l'arbre :		Elevé	
Ce sujet est-il potentiellement transplantable ?		Non	
Intervention à prévoir sur le sujet en l'état :		Abattage	Date d'intervention préconisée : 2023
Note complémentaire :		Sans avenir

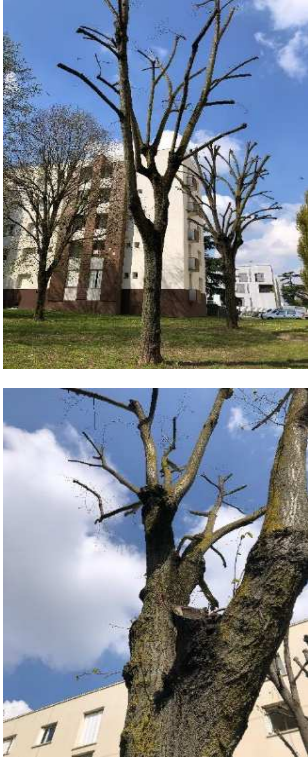
Nom du client :	CRETEIL HABITAT SEMIC	Technicien auditeur :	Cyrille_PELISSON
Site audité :	Haut du Mont Mesly	Date de l'audit :	15/04/2021
N° DE L'ARBRE	305	Coordonnées GPS : valeur X :	2,469679014
		Coordonnées GPS : valeur Y :	48,78100647

Identification : Tilia cordata (tilleul à petites feuilles) Nombre de sujet(s) : 1 Stade physiologique : Adulte Hauteur de l'arbre (m) : 5_à_10_m Diamètre du tronc (cm) : 33 Mode de gestion : Tête_de_chat Environnement : Parc-jardin Situation : Groupement Arbres remarquable ? Non Qualité de sol : Moyen Indice de vigueur : Moyen Défauts identifiés : Tronc_-_mauvaise_coupe,Charpentière_-_mauvaise_coupe,Branches_-_mauvaises_coupes,Branches_-_mortes,Charpentière_-_morte <i>< Photo d'un défaut relevé ou détail sur sujet</i>	
Analyse complémentaire au résistographe réalisée ?		Non	
Espérance de maintien du sujet estimée en l'état :		Plus de 3 ans	
Impact estimé du projet de rénovation urbaine sur le devenir de l'arbre :		Elevé

Ce sujet est-il potentiellement transplantable ?		Non	
Intervention à prévoir sur le sujet en l'état :		Remise_aux_anciennes_coupes	Date d'intervention préconisée : 2023
Note complémentaire :		Sans objet

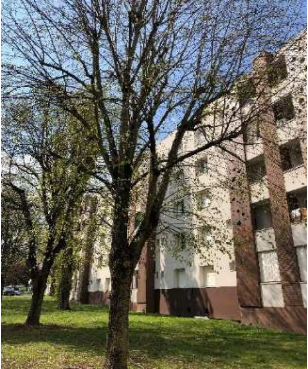
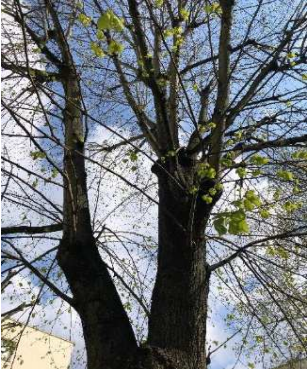
Nom du client :	CRETEIL HABITAT SEMIC	Technicien auditeur :	Cyrille_PELISSON
Site audité :	Haut du Mont Mesly	Date de l'audit :	15/04/2021
N° DE L'ARBRE	307	Coordonnées GPS : valeur X :	2,469550544
		Coordonnées GPS : valeur Y :	48,78091834

<p>Identification : Tilia cordata (tilleul à petites feuilles)</p> <p>Nombre de sujet(s) : 1</p> <p>Stade physiologique : Adulte</p> <p>Hauteur de l'arbre (m) : 10_à_15_m</p> <p>Diamètre du tronc (cm) : 45</p> <p>Mode de gestion : Tête_de_chat délaissée</p> <p>Environnement : Parc-jardin,Bâtiment</p> <p>Situation : Groupement</p> <p>Arbres remarquable ? Non</p> <p>Qualité de sol : Moyen</p> <p>Indice de vigueur : Moyen</p> <p>Défauts identifiés : Tronc_-_mauvaise_coupe,Branches_-_mauvaises_coupes,Tronc_-_écorce_incluse,Branches_-_mortes,Cheminée_en_tête,Charpentièrè_-_mauvaise_coupe</p> <p style="font-size: small; color: gray;">< Photo d'un défaut relevé ou détail sur sujet</p>

Analyse complémentaire au résistographe réalisée ?		Non	
Espérance de maintien du sujet estimée en l'état :		Plus de 3 ans	
Impact estimé du projet de rénovation urbaine sur le devenir de l'arbre :		Elevé	
Ce sujet est-il potentiellement transplantable ?		Non	
Intervention à prévoir sur le sujet en l'état :		Taille_de_restructuration	Date d'intervention préconisée : 2022
Note complémentaire :		Sans objet

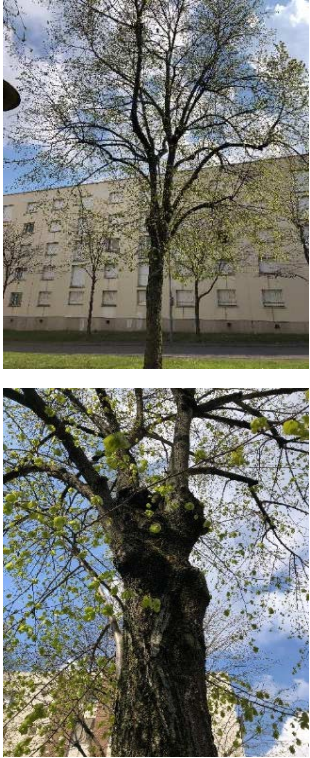
Nom du client :	CRETEIL HABITAT SEMIC	Technicien auditeur :	Cyrille_PELISSON
Site audité :	Haut du Mont Mesly	Date de l'audit :	15/04/2021
N° DE L'ARBRE	308	Coordonnées GPS : valeur X :	2,469701158
		Coordonnées GPS : valeur Y :	48,78092851

<p>Identification : Tilia cordata (tilleul à petites feuilles)</p> <p>Nombre de sujet(s) : 1</p> <p>Stade physiologique : Adulte</p> <p>Hauteur de l'arbre (m) : 15_à_20_m</p> <p>Diamètre du tronc (cm) : 39</p> <p>Mode de gestion : Tête_de_chat délaissée</p> <p>Environnement : Parc-jardin,Voirie</p> <p>Situation : Groupement</p> <p>Arbres remarquable ? Non</p> <p>Qualité de sol : Moyen</p> <p>Indice de vigueur : Moyen</p> <p>Défauts identifiés : Tronc_-_mauvaise_coupe,Branches_-_mortes,Branches_-_mauvaises_coupes,Charpentièrè_-_mauvaise_coupe</p> <p style="font-size: small; color: gray;">< Photo d'un défaut relevé ou détail sur sujet</p>		
Analyse complémentaire au résistographe réalisée ?		Non

Espérance de maintien du sujet estimée en l'état :		Plus de 3 ans	
Impact estimé du projet de rénovation urbaine sur le devenir de l'arbre :		Elevé	
Ce sujet est-il potentiellement transplantable ?		Non	
Intervention à prévoir sur le sujet en l'état :		Taille_de_restructuration	Date d'intervention préconisée : 2022
Note complémentaire :		Sans objet

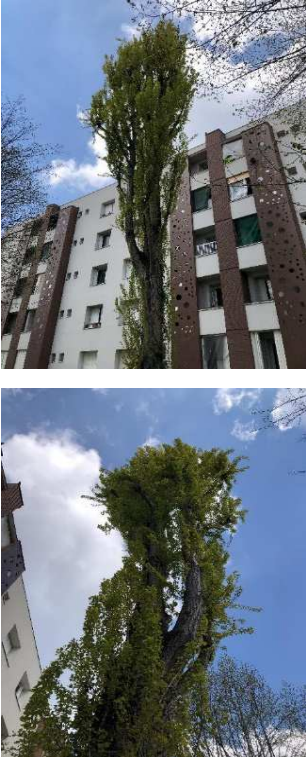
Nom du client :	CRETEIL HABITAT SEMIC	Technicien auditeur :	Cyrille_PELISSON
Site audité :	Haut du Mont Mesly	Date de l'audit :	15/04/2021
N° DE L'ARBRE	310	Coordonnées GPS : valeur X :	2,469564757
		Coordonnées GPS : valeur Y :	48,78074497

<p>Identification : Populus nigra (peuplier noir)</p> <p>Nombre de sujet(s) : 1</p> <p>Stade physiologique : Adulte</p> <p>Hauteur de l'arbre (m) : 15_à_20_m</p> <p>Diamètre du tronc (cm) : 77</p> <p>Mode de gestion : Destructuré</p> <p>Environnement : Bâtiment</p> <p>Situation : Groupement</p> <p>Arbres remarquable ? Non</p> <p>Qualité de sol : Moyen</p> <p>Indice de vigueur : Moyen</p> <p>Défauts identifiés : Tronc_-_mauvaise_coupe,branches_-_mortes,branches_-_mauvaises_coupes,Charpentière_-_mauvaise_coupe,Racines_-_plaie,Racines_-_apparentes,Tronc_-_plante_envahissante,Charpentière_-_morte Tête_morte</p> <p style="font-size: small; color: gray;">< Photo d'un défaut relevé ou détail sur sujet</p>

Analyse complémentaire au résistographe réalisée ?		Non	
Espérance de maintien du sujet estimée en l'état :		Moins de 3 ans	
Impact estimé du projet de rénovation urbaine sur le devenir de l'arbre :		Elevé	
Ce sujet est-il potentiellement transplantable ?		Non	
Intervention à prévoir sur le sujet en l'état :		Abattage	Date d'intervention préconisée : 2022
Note complémentaire :		Sans avenir

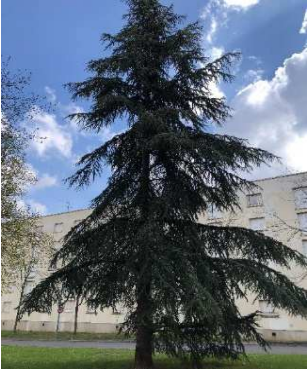
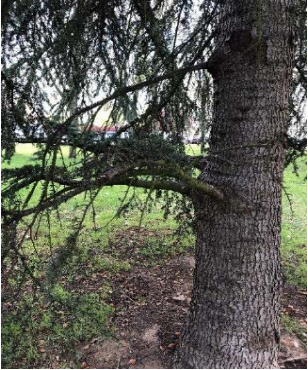
Nom du client :	CRETEIL HABITAT SEMIC	Technicien auditeur :	Cyrille_PELISSON
Site audité :	Haut du Mont Mesly	Date de l'audit :	15/04/2021
N° DE L'ARBRE	311	Coordonnées GPS : valeur X :	2,469693109
		Coordonnées GPS : valeur Y :	48,78078638

<p>Identification : Cedrus atlantica (cèdre de l'Atlas)</p> <p>Nombre de sujet(s) : 1</p> <p>Stade physiologique : Jeune_adulte</p> <p>Hauteur de l'arbre (m) : 15_à_20_m</p> <p>Diamètre du tronc (cm) : 43</p> <p>Mode de gestion : Semi-libre</p> <p>Environnement : Parc-jardin,Voirie</p> <p>Situation : Groupement</p> <p>Arbres remarquable ? Non</p> <p>Qualité de sol : Moyen</p> <p>Indice de vigueur : Moyen</p> <p>Défauts identifiés : Branches_-_mortes,Branches_-_mauvaises_coupes,Racines_-_apparentes,Racines_-_plaie</p> <p style="font-size: small; color: gray;">< Photo d'un défaut relevé ou détail sur sujet</p>		
Analyse complémentaire au résistographe réalisée ?		Non

Espérance de maintien du sujet estimée en l'état :		Plus de 3 ans	
Impact estimé du projet de rénovation urbaine sur le devenir de l'arbre :		Elevé	
Ce sujet est-il potentiellement transplantable ?		Non	
Intervention à prévoir sur le sujet en l'état :		Taille_sanitaire	Date d'intervention préconisée : 2024
Note complémentaire :		Sans objet

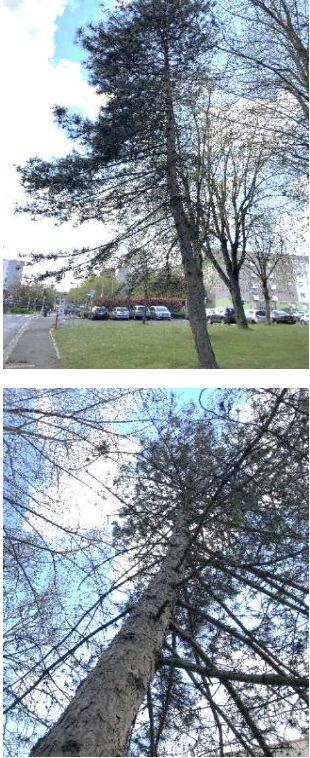
Nom du client :	CRETEIL HABITAT SEMIC	Technicien auditeur :	Cyrille_PELISSON
Site audité :	Haut du Mont Mesly	Date de l'audit :	15/04/2021
N° DE L'ARBRE	314	Coordonnées GPS : valeur X :	2,469779565
		Coordonnées GPS : valeur Y :	48,78062376

Identification : Pinus nigra nigra (pin noir d'Autriche) Nombre de sujet(s) : 1 Stade physiologique : Adulte Hauteur de l'arbre (m) : 10_à_15_m Diamètre du tronc (cm) : 39 Mode de gestion : Semi-libre Environnement : Voirie Situation : Groupement Arbres remarquable ? Non Qualité de sol : Moyen Indice de vigueur : Moyen Défauts identifiés : Branches_-_mauvaises_coupes,Branches_-_mortes,Racines_-_apparentes,Racines_-_plaie,Charpentière_-_morte <i>< Photo d'un défaut relevé ou détail sur sujet</i>	
Analyse complémentaire au résistographe réalisée ?		Non	
Espérance de maintien du sujet estimée en l'état :		Plus de 3 ans	
Impact estimé du projet de rénovation urbaine sur le devenir de l'arbre :		Elevé

Ce sujet est-il potentiellement transplantable ?		Non	
Intervention à prévoir sur le sujet en l'état :		Taille_d'adaptation	Date d'intervention préconisée : 2021
Note complémentaire :		Sans objet

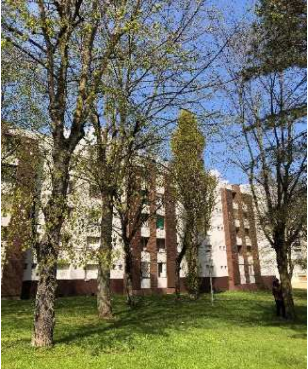
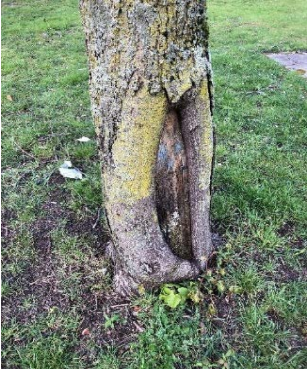
Nom du client :	CRETEIL HABITAT SEMIC	Technicien auditeur :	Cyrille_PELISSON
Site audité :	Haut du Mont Mesly	Date de l'audit :	15/04/2021
N° DE L'ARBRE	315	Coordonnées GPS : valeur X :	2,469558066
		Coordonnées GPS : valeur Y :	48,78056568

<p>Identification : Tilia cordata (tilleul à petites feuilles)</p> <p>Nombre de sujet(s) : 4</p> <p>Stade physiologique : Adulte</p> <p>Hauteur de l'arbre (m) : 10_à_15_m</p> <p>Diamètre du tronc (cm) : 35</p> <p>Mode de gestion : Tête_de_chat délaissée</p> <p>Environnement : Parc-jardin</p> <p>Situation : Groupement</p> <p>Arbres remarquable ? Non</p> <p>Qualité de sol : Moyen</p> <p>Indice de vigueur : Moyen</p> <p>Défauts identifiés : Branches_-_mauvaises_coupes,Branches_-_mortes,Collet_-_plaie,Tronc_-_plaie,Tronc_-_mauvaise_coupe</p> <p style="font-size: small; color: gray;">< Photo d'un défaut relevé ou détail sur sujet</p>		
Analyse complémentaire au résistographe réalisée ?		Non

Espérance de maintien du sujet estimée en l'état :		Plus de 3 ans	
Impact estimé du projet de rénovation urbaine sur le devenir de l'arbre :		Elevé	
Ce sujet est-il potentiellement transplantable ?		Non	
Intervention à prévoir sur le sujet en l'état :		Taille_de_restructuration	Date d'intervention préconisée : 2023
Note complémentaire :		Sans objet
