Maître d'Ouvrage :
 CRETEIL HABITAT-SEMIC
 7, Rue des Ecoles
 94 000 CRETEIL

PROJET : PROJET DE RENOUELEMENT URBAIN du MONT-MESLY (Nord)

TITRE PLAN : SCHEMA D'INTENSION POUR LA GESTION DES EAUX PLUVIALES

PROJET DE RENOVATION URBAINE CRETEIL, HAUT MONT-MESLY Pre-diagnostic-faune/flore

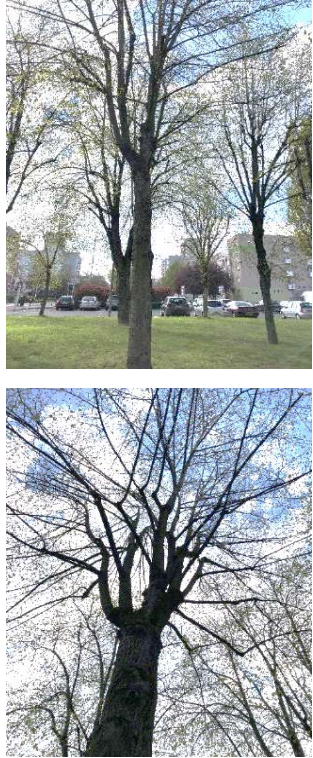
Nom du client :	CRETEIL HABITAT SEMIC	Technicien auditeur :	Cyrille_PELISSON
Site audité :	Haut du Mont Mesly	Date de l'audit :	15/04/2021
N° DE L'ARBRE	316	Coordonnées GPS : valeur X :	2,469685705
		Coordonnées GPS : valeur Y :	48,78061607

Identification :	Tilia cordata (tilleul à petites feuilles)
		Nombre de sujet(s) :	1
		Stade physiologique :	Adulte
		Hauteur de l'arbre (m) :	15_à_20_m
		Diamètre du tronc (cm) :	49
		Mode de gestion :	Tête_de_chat délaissée
		Environnement :	Parc-jardin
		Situation :	Groupement
		Arbres remarquable ?	Non
		Qualité de sol :	Moyen
		Indice de vigueur :	Moyen
		Défauts identifiés :	Branches_-_mauvaises_coupes,Branches_-_mortes,Collet_-_plaie,Tronc_-_mauvaise_coupe,Tronc_-_écorce_incluse,Charpentièrè_-_mauvaise_coupe
<i>< Photo d'un défaut relevé ou détail sur sujet</i>			
Analyse complémentaire au résistographe réalisée ?		Non	
Espérance de maintien du sujet estimée en l'état :		Plus de 3 ans

Impact estimé du projet de rénovation urbaine sur le devenir de l'arbre :		Elevé	
Ce sujet est-il potentiellement transplantable ?		Non	
Intervention à prévoir sur le sujet en l'état :		Taille_de_restructuration	Date d'intervention préconisée : 2023
Note complémentaire :		Sans objet

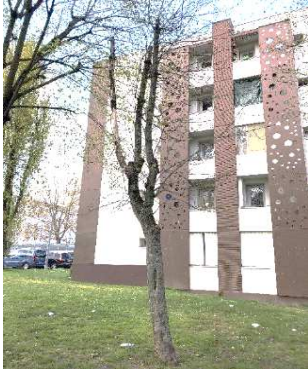
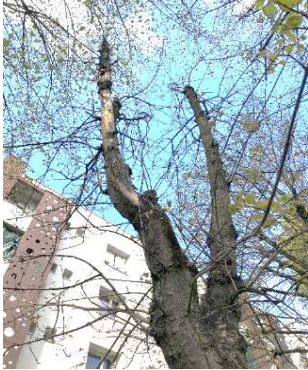
Nom du client :	CRETEIL HABITAT SEMIC	Technicien auditeur :	Cyrille_PELISSON
Site audité :	Haut du Mont Mesly	Date de l'audit :	15/04/2021
N° DE L'ARBRE	317	Coordonnées GPS : valeur X :	2,469549402
		Coordonnées GPS : valeur Y :	48,7806484

<p>Identification : Acer pseudoplatanus (érable sycomore)</p> <p>Nombre de sujet(s) : 1</p> <p>Stade physiologique : Adulte</p> <p>Hauteur de l'arbre (m) : 5_à_10_m</p> <p>Diamètre du tronc (cm) : 27</p> <p>Mode de gestion : Destructuré</p> <p>Environnement : Parc-jardin,Bâtiment</p> <p>Situation : Groupement</p> <p>Arbres remarquable ? Non</p> <p>Qualité de sol : Moyen</p> <p>Indice de vigueur : Médiocre</p> <p>Défauts identifiés : Branches_-mauvaises_coupes,Branches_-mortes,Collet_-plaie,Charpentière_-mauvaise_coupe,Tronc_-plaie,Tronc_-cavité,Charpentière_-morte,Cheminée en tête Tête morte</p> <p style="font-size: small; color: gray;">< Photo d'un défaut relevé ou détail sur sujet</p>

Analyse complémentaire au résistographe réalisée ?	Non		
Espérance de maintien du sujet estimée en l'état :	Moins de 1 an		
Impact estimé du projet de rénovation urbaine sur le devenir de l'arbre :	Elevé		
Ce sujet est-il potentiellement transplantable ?	Non		
Intervention à prévoir sur le sujet en l'état :	Abattage	Date d'intervention préconisée :	2021
Note complémentaire :	Sans objet

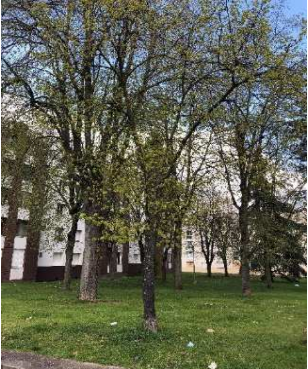
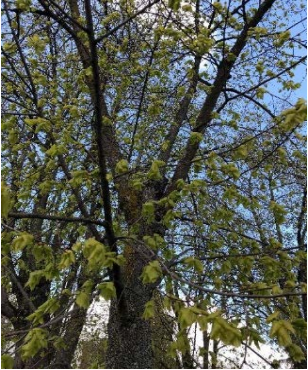
Nom du client :	CRETEIL HABITAT SEMIC	Technicien auditeur :	Cyrille_PELISSON
Site audité :	Haut du Mont Mesly	Date de l'audit :	15/04/2021
N° DE L'ARBRE	319	Coordonnées GPS : valeur X :	2,469705362
		Coordonnées GPS : valeur Y :	48,78048039

Identification : Tilia cordata (tilleul à petites feuilles) Nombre de sujet(s) : 1 Stade physiologique : Adulte Hauteur de l'arbre (m) : 5_à_10_m Diamètre du tronc (cm) : 22 Mode de gestion : Semi-libre Environnement : Voirie Situation : Alignement Arbres remarquable ? Non Qualité de sol : Moyen Indice de vigueur : Moyen Défauts identifiés : Branches_-_mauvaises_coupes,Branches_-_mortes,Tronc_-_plaie,Tronc_-_cavité,Tronc_-_mauvaise_coupe,Tronc_-_écorce_incluse <i>< Photo d'un défaut relevé ou détail sur sujet</i>		
Analyse complémentaire au résistographe réalisée ?		Non	
Espérance de maintien du sujet estimée en l'état :		Plus de 3 ans	
Impact estimé du projet de rénovation urbaine sur le devenir de l'arbre :		Elevé

Ce sujet est-il potentiellement transplantable ?		Non	
Intervention à prévoir sur le sujet en l'état :		Taille_d'adaptation	Date d'intervention préconisée : 2022
Note complémentaire :		Sans objet

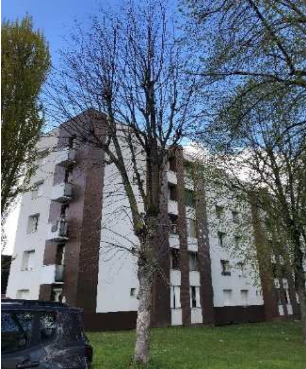
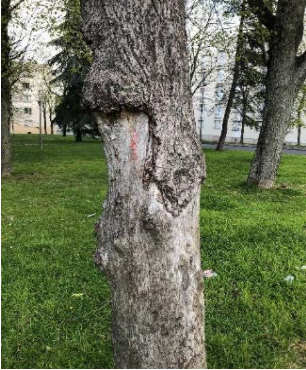
Nom du client :	CRETEIL HABITAT SEMIC	Technicien auditeur :	Cyrille_PELISSON
Site audité :	Haut du Mont Mesly	Date de l'audit :	15/04/2021
N° DE L'ARBRE	320	Coordonnées GPS : valeur X :	2,469594976
		Coordonnées GPS : valeur Y :	48,78047699

Identification : Tilia cordata (tilleul à petites feuilles) Nombre de sujet(s) : 1 Stade physiologique : Adulte Hauteur de l'arbre (m) : 5_à_10_m Diamètre du tronc (cm) : 34 Mode de gestion : Tête_de_chat délaissée Environnement : Voirie Situation : Alignement Arbres remarquable ? Non Qualité de sol : Moyen Indice de vigueur : Mort Défauts identifiés : Sujet_-_mort <i>< Photo d'un défaut relevé ou détail sur sujet</i>		
Analyse complémentaire au résistographe réalisée ?		Non	
Espérance de maintien du sujet estimée en l'état :		Sujet mort	
Impact estimé du projet de rénovation urbaine sur le devenir de l'arbre :		Elevé	
Ce sujet est-il potentiellement transplantable ?		Non

Intervention à prévoir sur le sujet en l'état :		Abattage	Date d'intervention préconisée : 2021
Note complémentaire :		<i>Sans objet</i>
